UNIVERSIDAD DE CUENCA

“Evaluación patológica de estructuras de hormigón mediante métodos no destructivos y semi-destructivos: aplicaciones en el Ecuador”

Trabajo de titulación previo a la obtención del título de Ingeniero Civil.

12-abril-2022

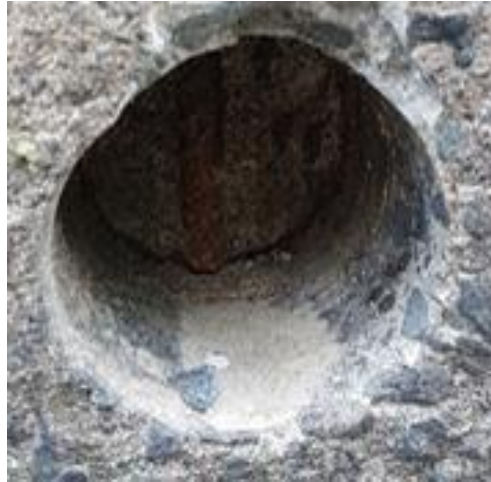
Existen extracciones de núcleos anteriores sin un adecuado relleno de reparación. En el Gráfico 6 se observa que la extracción se realizó hasta afectar a una varilla.

Gráfico 6 Perforación sin relleno, producto de la extracción de un núcleo.

- A base de polímeros modificados e inhibidores de corrosión.
- A base de cemento modificado con resina epóxica e inhibidores de corrosión. Que cumpla con los requerimientos de la norma EN 1504-7.

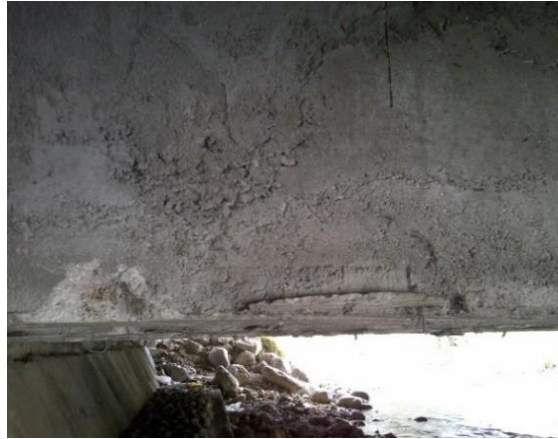
Entre las principales patologías que tiene el puente se observa la presencia de segregación, que es un problema causado durante su construcción.

Gráfico 15 Segregación en una de las vigas del puente.

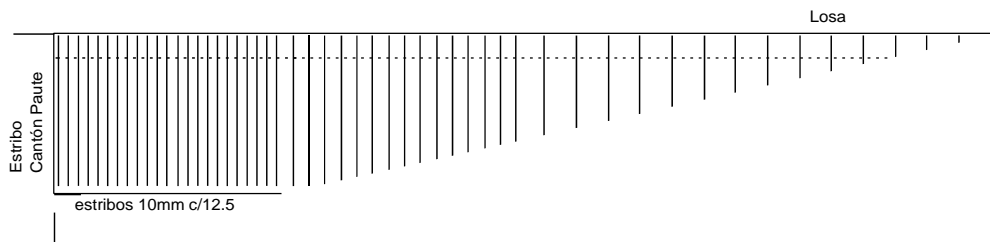
Gráfico 24 Acero de refuerzo detectado en la losa del puente sobre el Río Yanuncay.

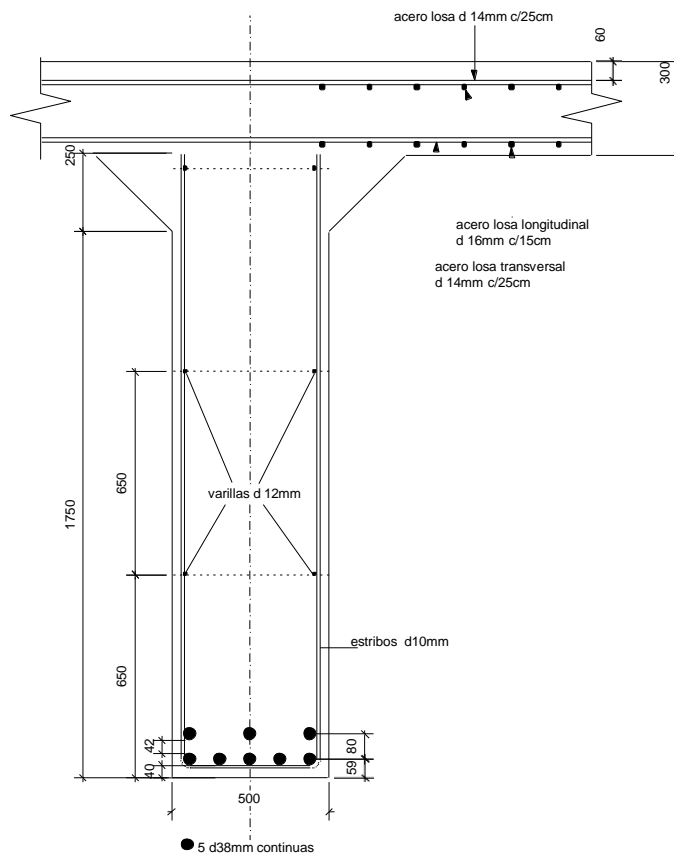
Gráfico 25 Acero de refuerzo detectado en el apoyo del puente sobre el Río Yanuncay.

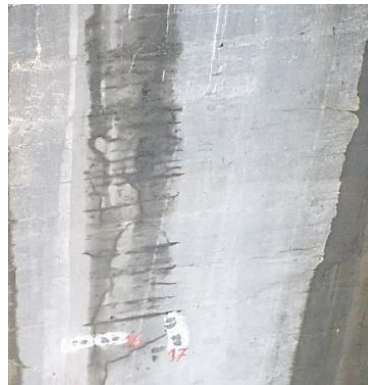
Existen fisuras y grietas de diferentes tamaños y orientación. Algunas se extiende pocos centímetros mientras que otras cubren gran parte de las presas o se ramifican.

Gráfico 37 Fisuras tipo piel de cocodrilo.

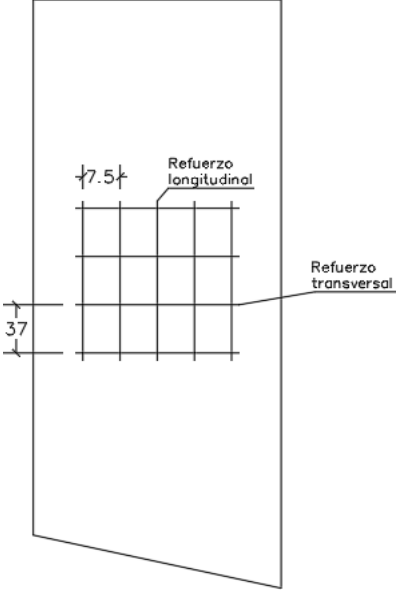
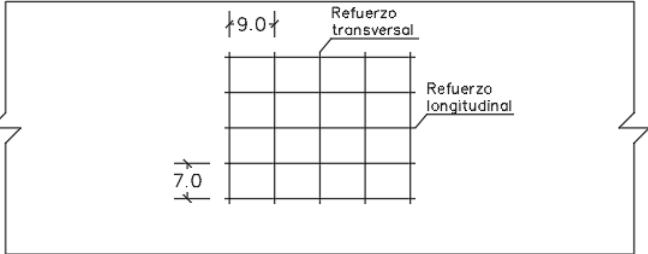
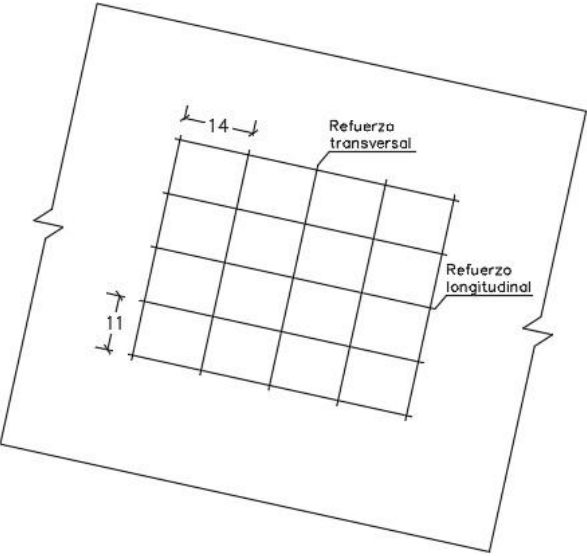
Gráfico 68 Esquemas de las armaduras correspondientes a cada uno de los elementos estructurales (longitudes en cm).

Este ensayo se realizó para determinar la posición del acero de refuerzo y poder aplicar los diferentes ensayos. Por facilidad se obtuvieron datos únicamente en el medio de las vigas y columnas, por lo que los resultados no se pueden ocupar para otras zonas como los nodos.

Debido a que el equipo no mide el diámetro de las varillas y que en las vigas y columnas el refuerzo no está expuesto, únicamente se presentan esquemas de la distribución de las armaduras en cada elemento, información que es suficiente para los fines de este ensayo. (Plantilla END02 (Ortega M. y Vanegas J., 2021), Anexo 15).

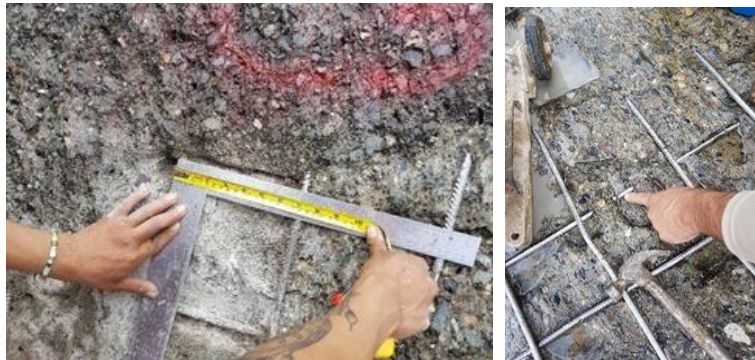
Varillas expuestas:

Respecto a las varillas expuestas, estas se encuentran en zonas puntuales como los costados del tablero y la viga 4, es decir, no son un problema que engloba todos los elementos del puente. Para estos casos se requerirán medidas extras para eliminar la corrosión y recuperar el recubrimiento de hormigón.

Se recomienda una reparación con inhibidores de corrosión a base de aminas orgánicas e inorgánicas y no agresivas para el ambiente.

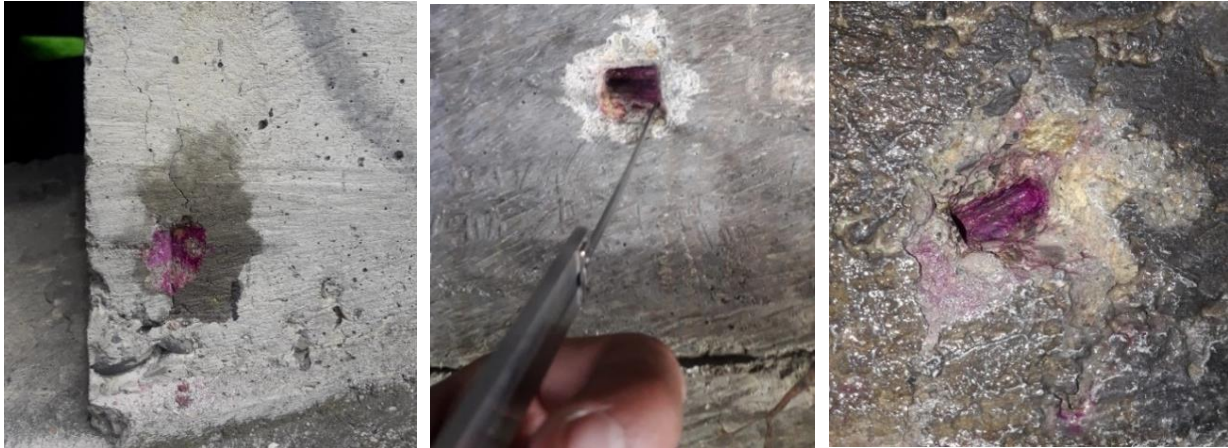
Ensayo de Carbonatación:

Los resultados obtenidos en la Tabla 44 indican que la carbonatación alcanza valores muy bajos, incluso menores al 50%. Sin embargo, no se debe descartar la corrosión debido a que, por su medio, la presencia de humedad es significativa en la estructura.

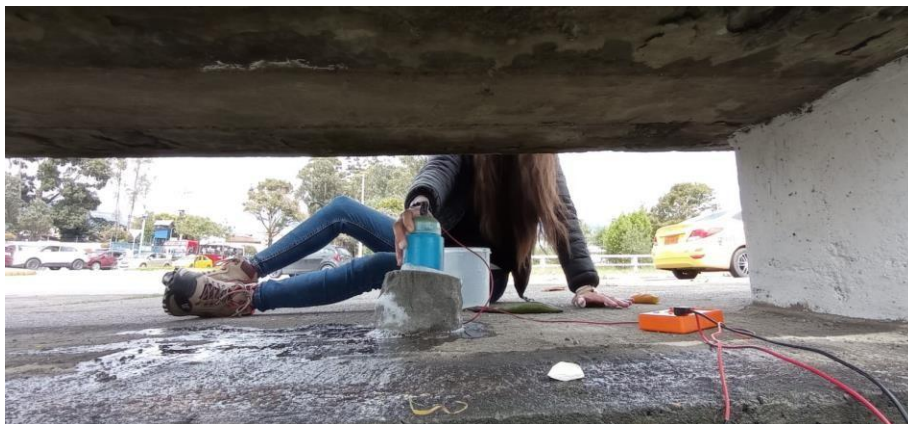
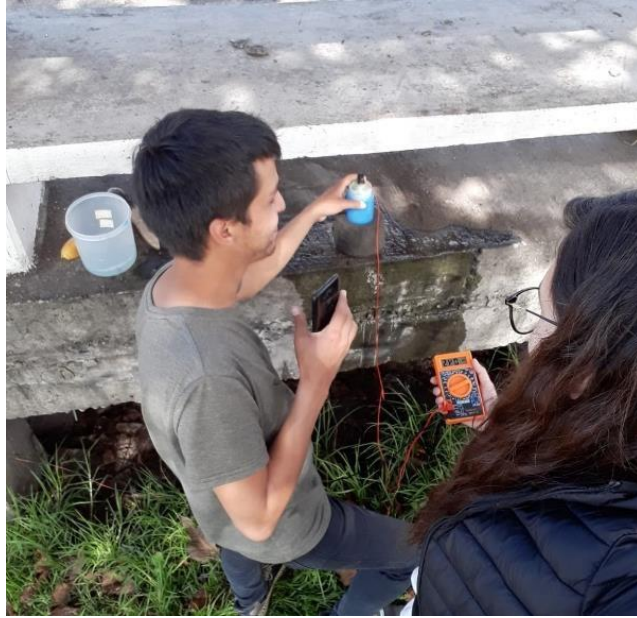
Ensayo de Potencial de corrosión:

El proceso de corrosión tiene una probabilidad del 10 % y corresponde a un caso pasivo. Sin embargo, por la presencia de varillas expuestas a los alrededores, el avance de la carbonatación y la presencia de fisuras, se recomendarán medidas que eviten el desarrollo de corrosión en las zonas sanas.
