Universidad de Cuenca

Maestría en Ingeniería en Vialidad y Transportes

**EVALUACIÓN ESTRUCTURAL Y DISEÑO DE LA REHABILITACIÓN DEL
PAVIMENTO ASFÁLTICO, EMPLEANDO UNA BASE ASFÁLTICA RECICLADA CON
CEMENTO, EN LA CARRETERA MACAS – SINAI, UBICADA EN LA PROVINCIA DE
MORONA SANTIAGO**

Trabajo de titulación previo a la
obtención del título de Magister en
Ingeniería en Vialidad y Transportes

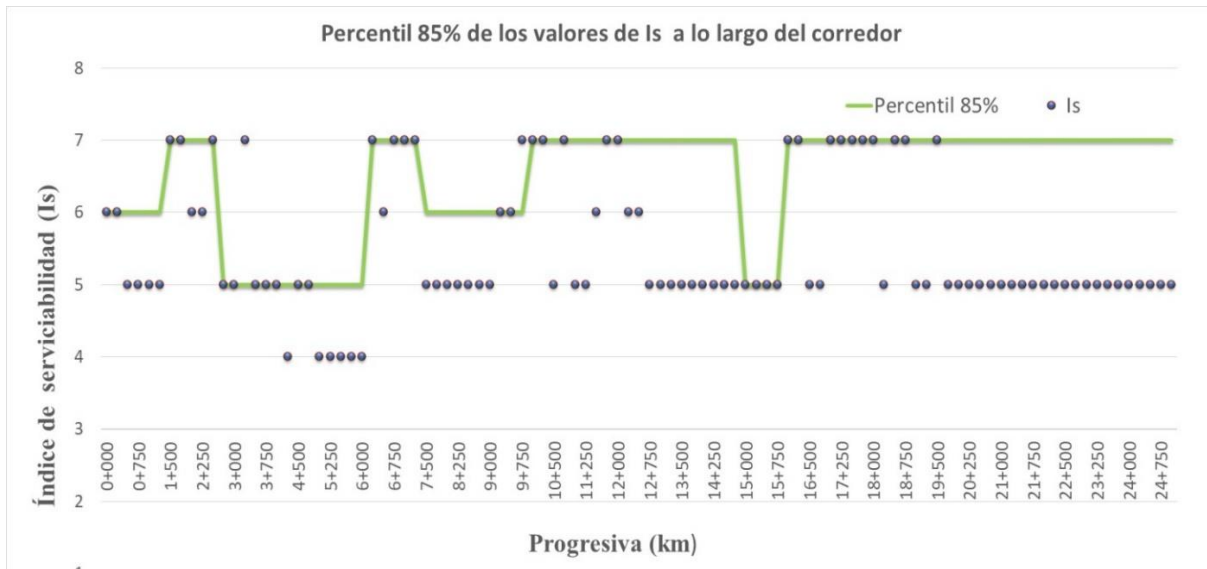
Figura 29: Determinación de tramos homogéneos en base de los resultados del inventario de fallas superficiales en el pavimento flexible.

Nota: El cambio de la línea verde indica que existe agrupación de valores al 85 por ciento del Índice Superficial del Pavimento Flexible (I_s , metodología VIZIR), por lo tanto, esto marca la sección de análisis, En tanto los puntos representan el valor neto del índice superficial de pavimento por cada unidad de muestreo.

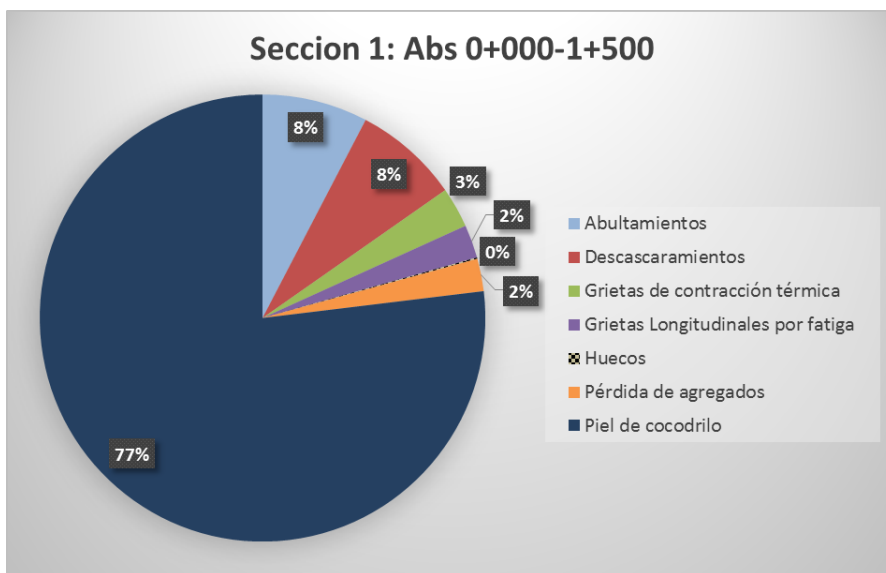
Figura 30: Fallas superficiales en el pavimento flexible en la sección 1

Compuesta por las unidades muestras que van desde la 0+000 hasta la 1+500, mismas que presentan fallas tipo piel de cocodrilo en un 77%, huecos 8% y descascaramientos 8%.

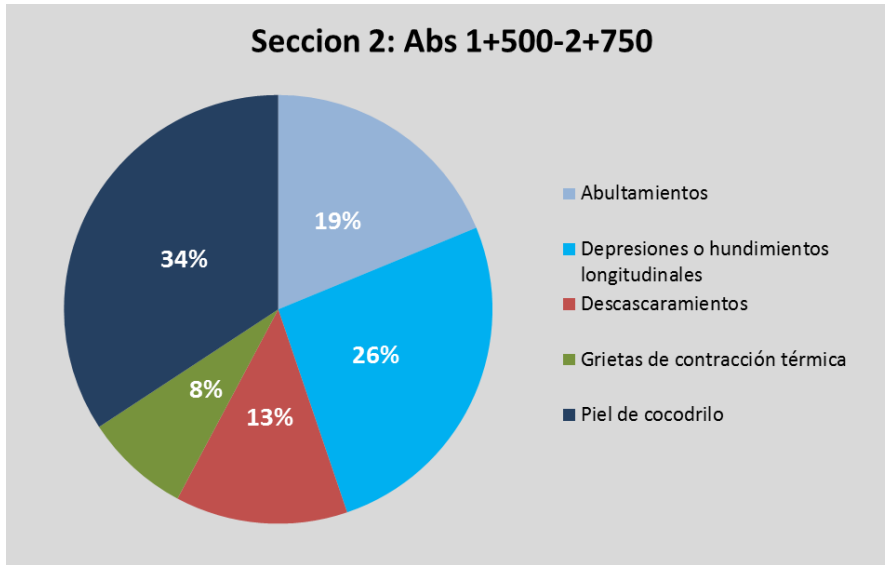
Figura 31: Fallas superficiales en el pavimento flexible en la sección 2

Muestra las unidades muestreadas desde la 1+500 hasta la 2+750, distinguidas por piel de cocodrillo con 34%, depresiones o hundimientos longitudinales, y abultamientos en un 19%.

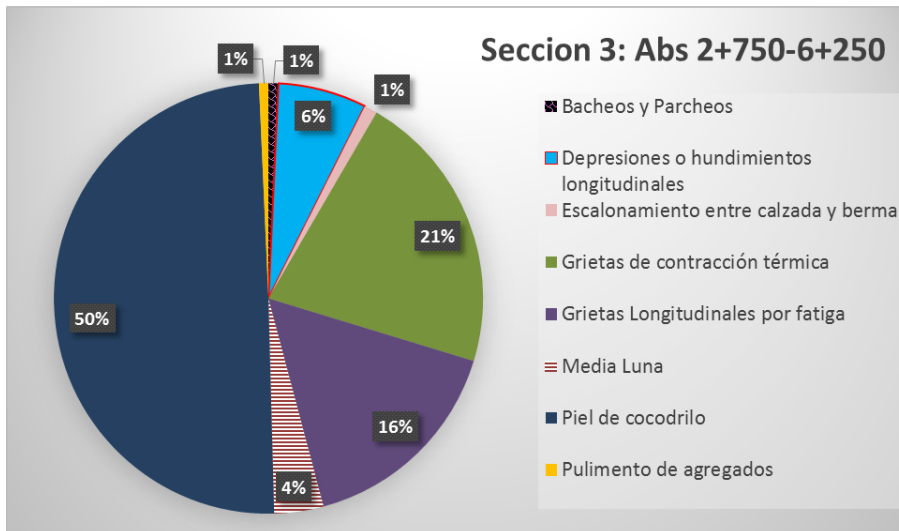
Figura 32: Fallas superficiales en el pavimento flexible en la sección 3

Esta sección representa la unidad de muestreo evaluada desde la 2+750 hasta la 6+250, caracterizadas por piel de cocodrilo 50%, grietas por contracción térmica 21% y grietas longitudinales por fatiga en 16%.

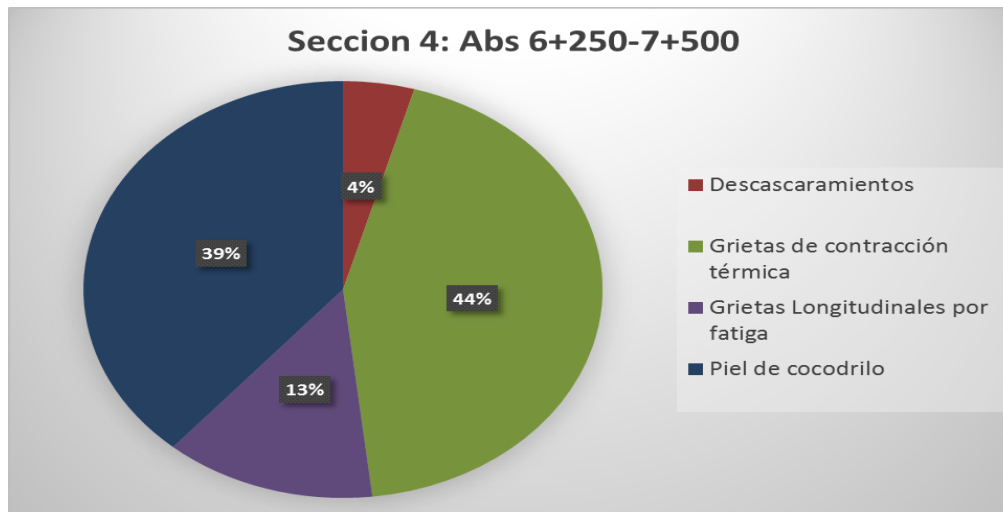
Figura 33: Fallas superficiales en el pavimento flexible en la sección 4

Aquí se muestran las unidades de muestreo desde la abscisa 6+250 hasta la 7+500, caracterizadas por grietas por contracción térmica (44%), piel de cocodrilo en 39% y grietas longitudinales por fatiga en un 13%

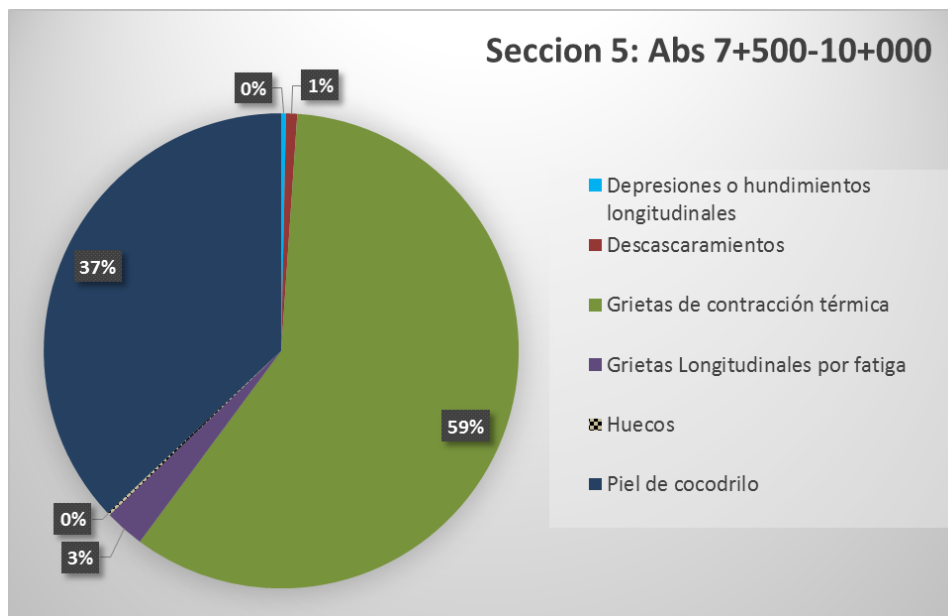
Figura 34: Fallas superficiales en el pavimento flexible en la sección 5

La sección cinco está compuesta por las unidades muestras que van desde la 7+500 hasta la 10+000, caracterizadas por la presencia de grietas por contracción térmica (59%), piel de cocodrillo en 37% y grietas longitudinales por fatiga en un 3%.

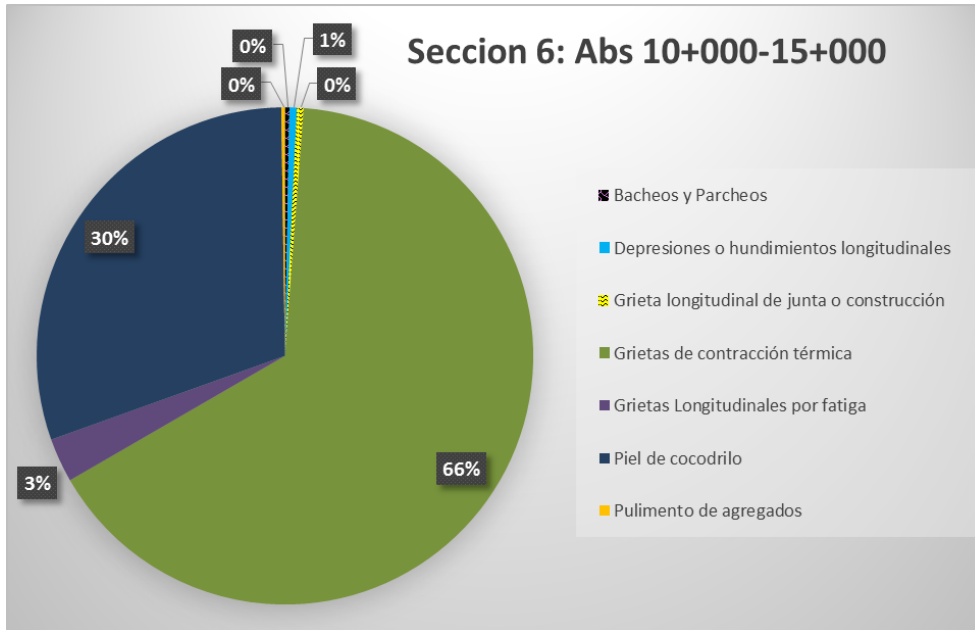
Figura 35: Fallas superficiales en el pavimento flexible en la sección 6

La sección seis está compuesta por las unidades muestras que van desde la 10+000 hasta la 15+000, caracterizadas por la presencia de grietas por contracción térmica (66%), piel de cocodrillo en 30% y grietas longitudinales por fatiga en un 3%.

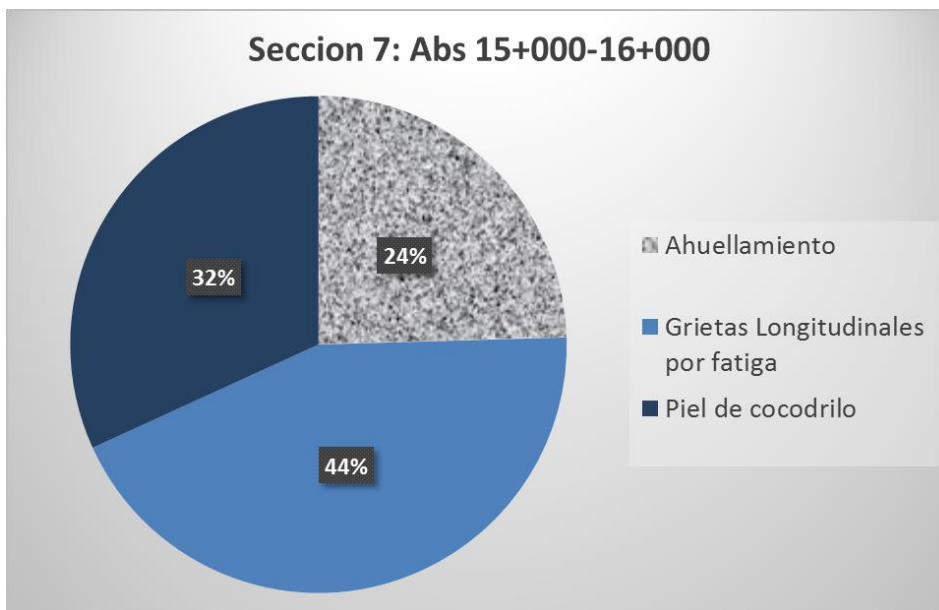
Figura 36: Fallas superficiales en el pavimento flexible en la sección 7

La sección siete conforma las unidades muestras que van desde la 15+000 hasta la 16+000, caracterizadas por la presencia de grietas longitudinales por fatiga (44%), piel de cocodrillo en 32% y ahuellamiento en un 24%.

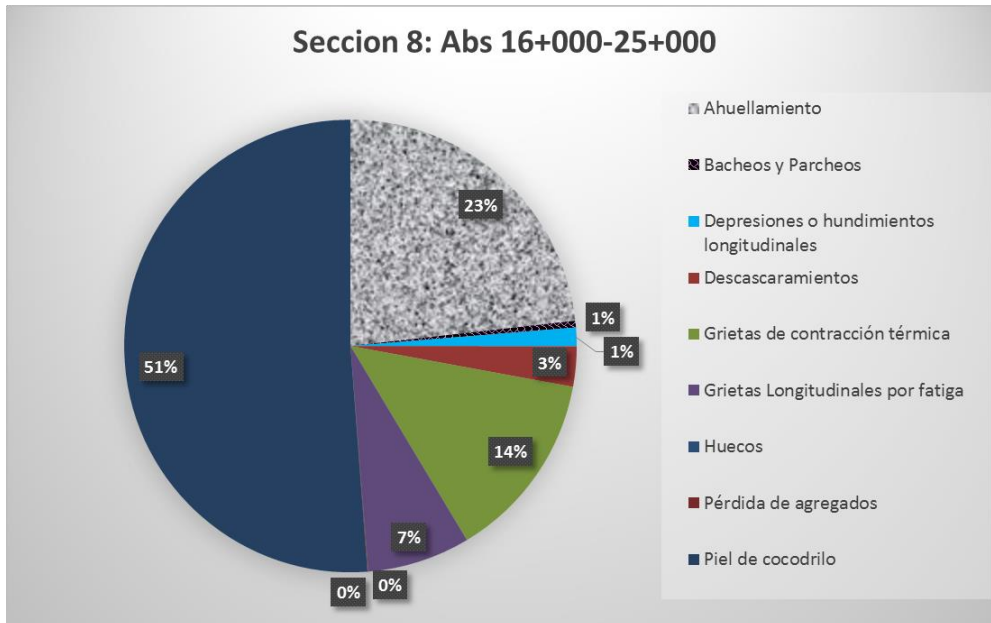
Figura 37: Fallas superficiales en el pavimento flexible en la sección 8

La sección ocho está compuesta por las unidades muestras que van desde la 16+000 hasta la 25+000, caracterizadas por la presencia de piel de cocodrillo con 51%, ahuellamiento en un 23% y grietas de contracción térmica en 14%.

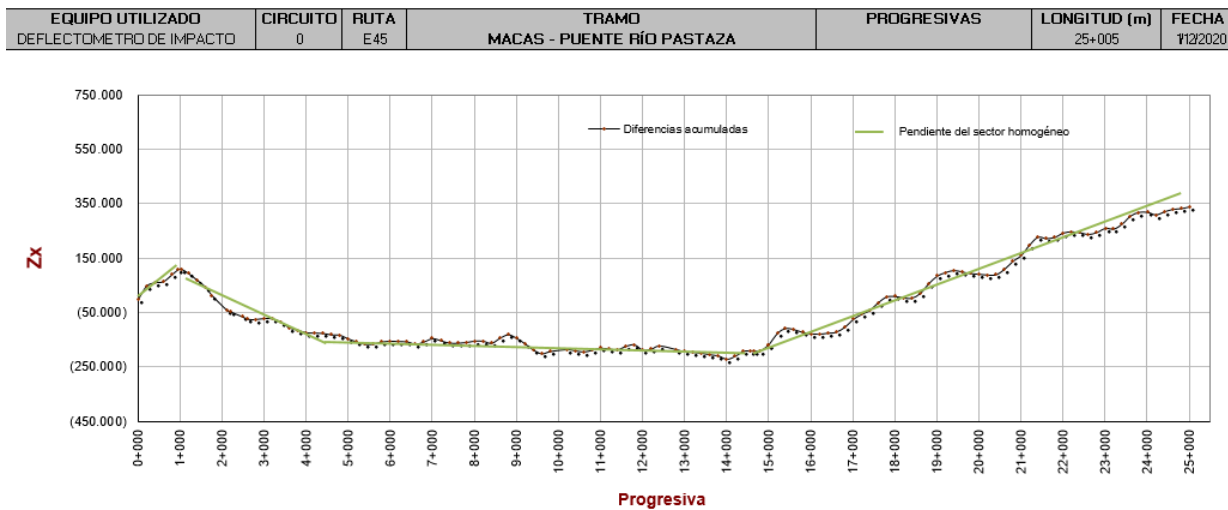
Figura 40. Secciones Homogéneas a través del método estadístico de diferencias acumuladas del reporte de deflexiones carril derecho, Tramo Macas Entrada a Sinai.

De la Figura 40 se aprecia que el área bajo la curva en cada progresiva va cambiando, esto permitió seccionar el tramo por cada cambio de pendiente, y sobre esto, es el resultado de cada sección homogénea indicada en tablas 8. Por ejemplo, en la Figura 40 desde la abscisa 0+000 a la 1+000 se observa un ascenso de Zx (diferencia acumulada sugerida por Aashto 93), lo cual indica una sección homogénea.

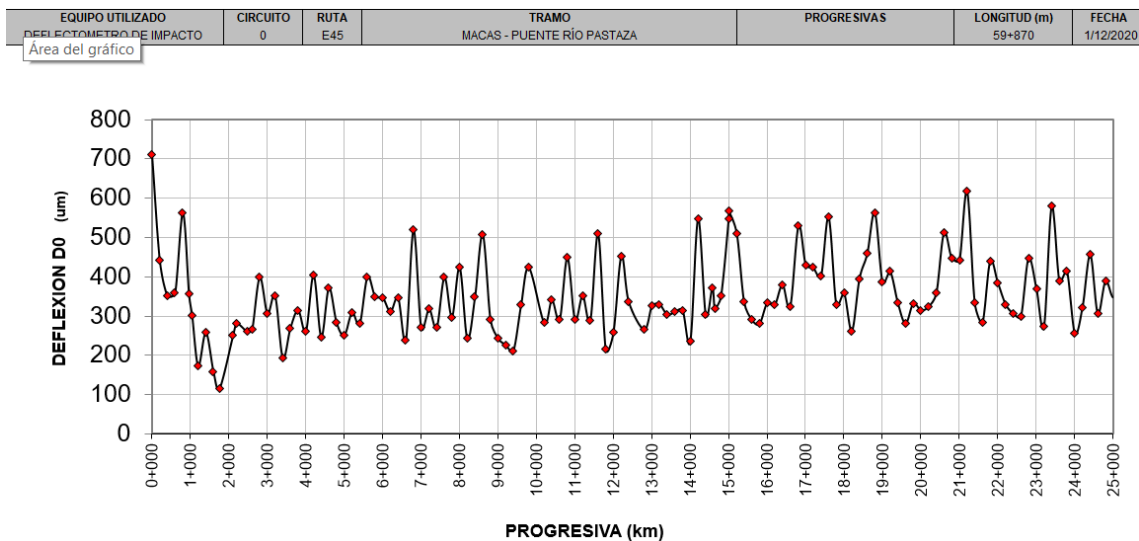
Figura 41: Reporte de deflexiones respecto de la abscisa en el carril derecho sentido Macas- Entrada a Sinai.

A continuación, se muestra la figura 41, la cual, representa la deflexión máxima D0 (geófono 1 en el FWD PRI-2100) por cada punto tomado en el carril derecho respecto de la abscisa en donde se realiza la medición deflexométrica.

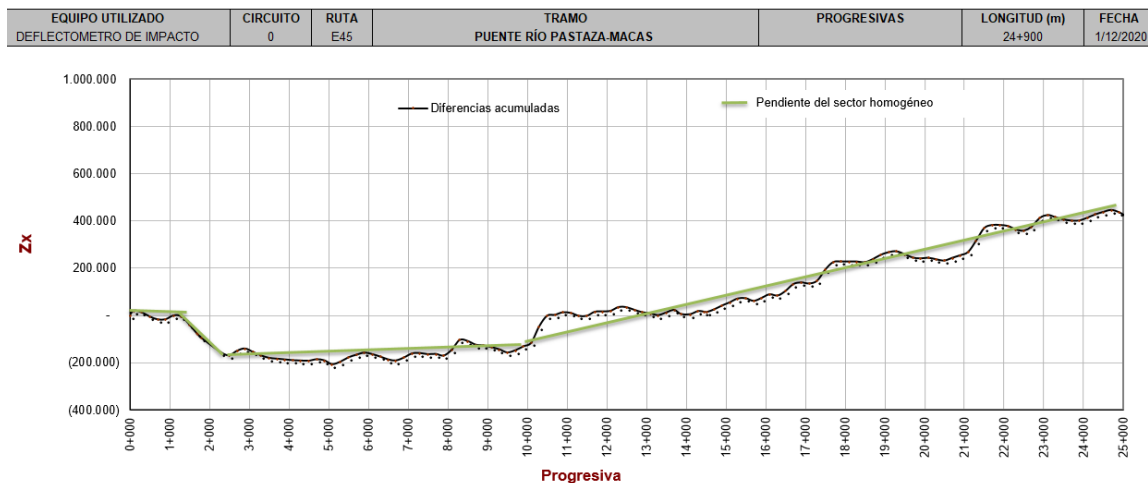
Figura 42: Secciones Homogéneas a través del método estadístico de diferencias acumuladas del reporte de deflexiones carril izquierdo, Tramo Entrada a Sinaí Macas.

De la figura 42 se encontraron cambios de pendiente que pueden ser incluidos en sectores homogéneos de la misma agrupación, por ejemplo, desde la abscisa 2+499 a la 10+300 se extiende una sola línea dado que las pendientes intermedias llevan la misma tendencia, de esta forma esta sección homogénea indica que los valores tienen una baja dispersión y son unidades que pueden ser consideradas estadísticamente homogéneas. Por ello las secciones

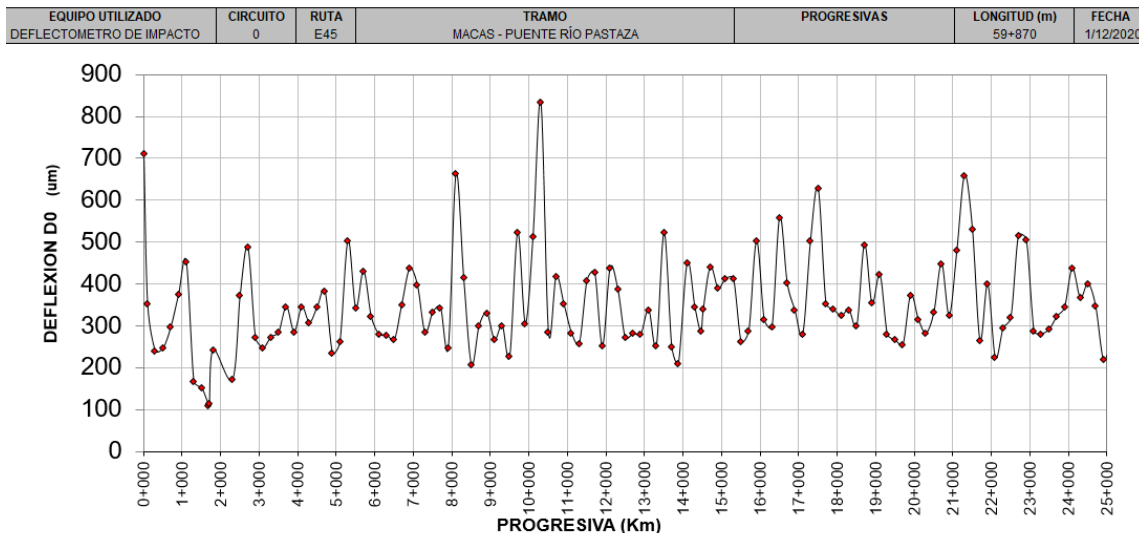
Figura 43. Reporte de deflexión máxima respecto de la abscisa en el carril izquierdo, sentido Macas- Entrada a Sinai.

Las figuras 42 y 43 son diagramas que representan características distintas, por cuanto la primera permite definir cuan homogéneos están los datos desde una abscisa a otra, y la segunda permite

conocer la deflexión máxima en cada punto relevado en campo a fin de conocer la dispersión de los datos a lo largo del corredor.

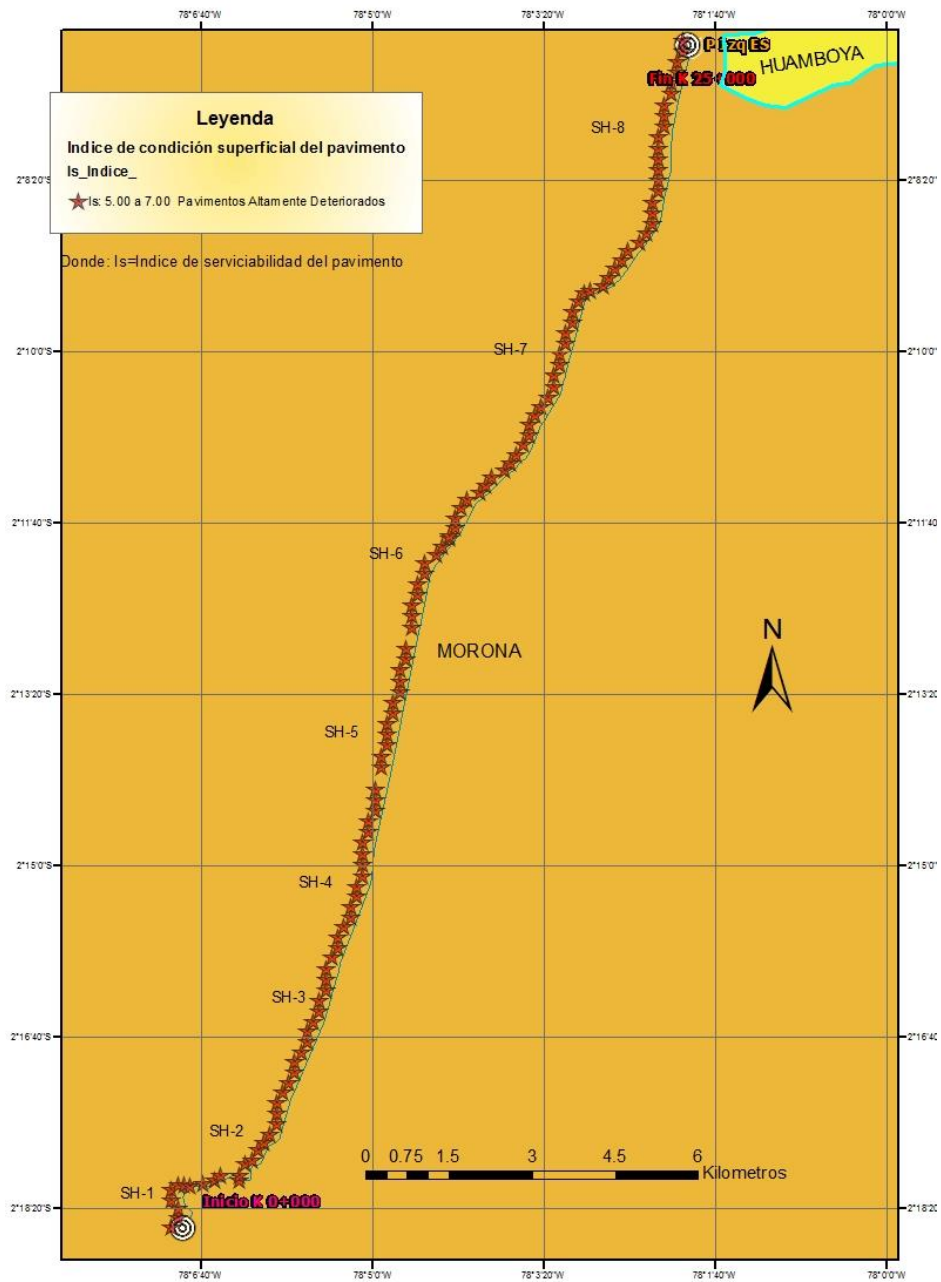
Figura 45: Reporte de deflexiones e índice de condición superficial en el tramo Macas-Entrada a Sinaí.

De la condición superficial se resalta que las secciones homogéneas de los primeros kilómetros van aumentando la intensidad del color hasta llegar a la sección homogénea ocho (8) que corresponde al kilómetro 25+000, tienen una condición superficial crítica con valores que arrojan un índice de condición superficial que van del rango de 5 a 7, cuya tasa refleja que se debe

intervenir inmediatamente con actividades de mantenimiento rutinario, estas actividades pueden ser suplidas si la criticidad de los resultados de la evaluación estructural coincide en esos tramos, donde de acuerdo a la literatura de la tabla 2: Rango de Is según metodología Vizir, se debe intervenir inmediatamente con actividades de bacheo mayor y /o menor, sellado de fisuras, limpieza de cunetas, reconfiguración de la rasante, etc.

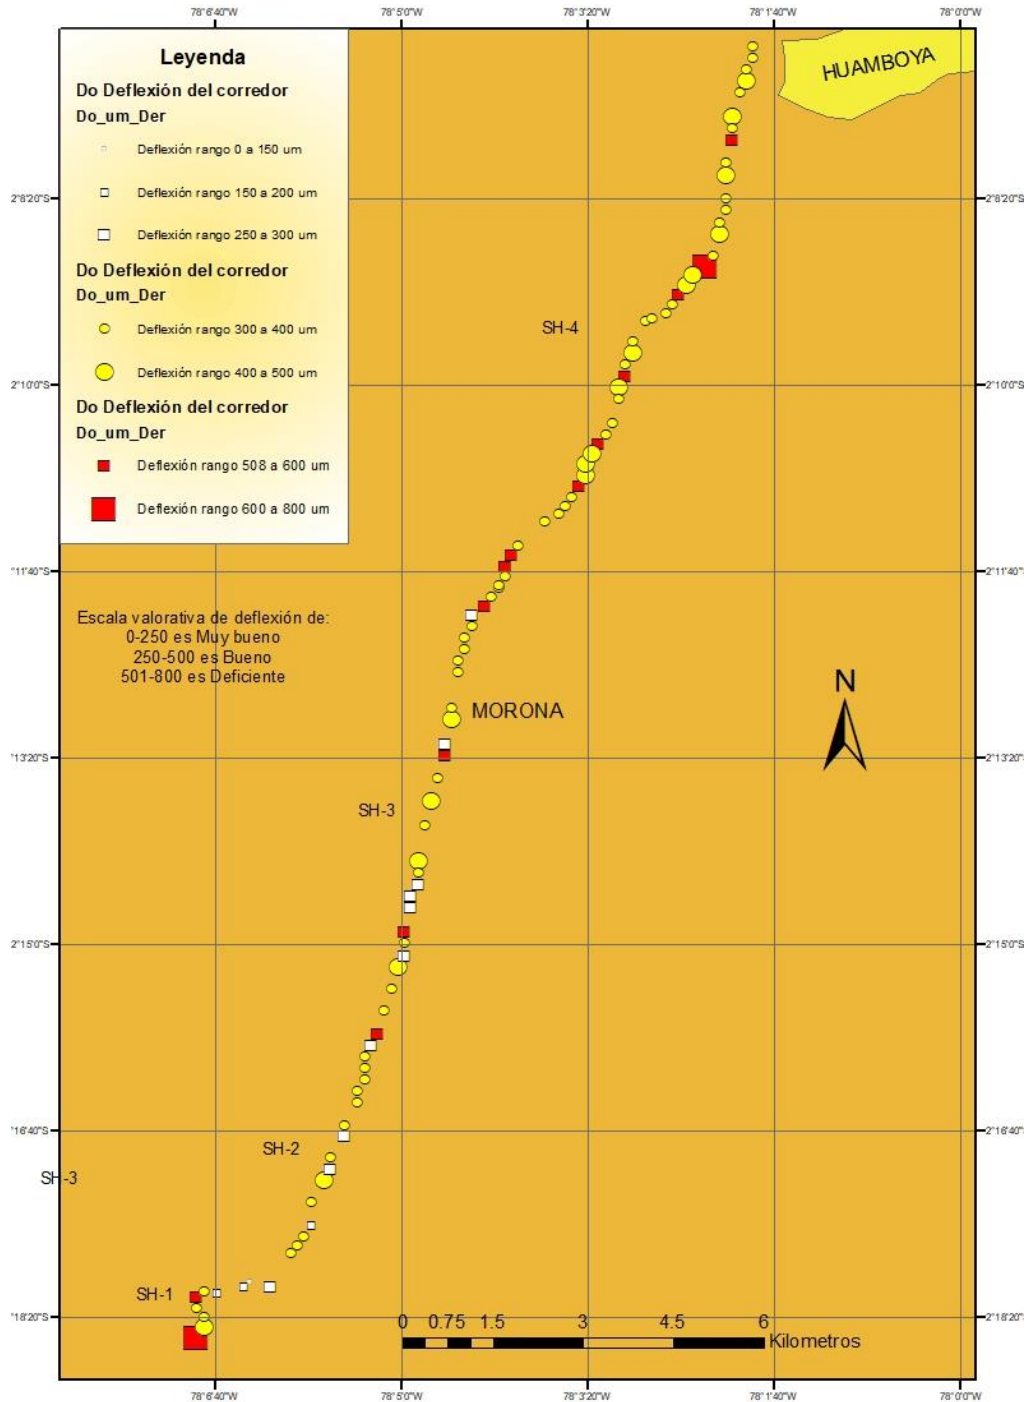
Figura 46: Reporte de deflexiones máximas en el tramo Macas- Entrada a Sinai.

Los resultados estructurales permiten definir que el corredor de forma generalizada tiene una respuesta estructural de buena a deficiente ya que los valores de deflectometría por cada punto reflejan que están sobre los 500 um, que significan que cualitativamente tienen regular condición

estructural. Por otra parte, existen puntos donde existe alta deflexión máxima que conlleva a que la estructura de pavimento debe ser revisada, ya sea porque el drenaje superficial no funciona de forma correcta en estos sitios, o porque son puntos donde se ubican alcantarillas u sitios que coinciden con lugares donde existen fallas de asentamientos y/o puntos críticos. En dichos sitios la deflexión sobrepasa los 800 μm , de modo que deben ser tratados de forma independiente por la existencia de alcantarillas, y/o pasos inferiores de agua. De este modo, estos sitios exigen un análisis geotécnico e hidráulico distinto de una evaluación estructural del pavimento y no tienen relación con las mediciones deflectométricas que en la gran mayoría del corredor refleja el pavimento.

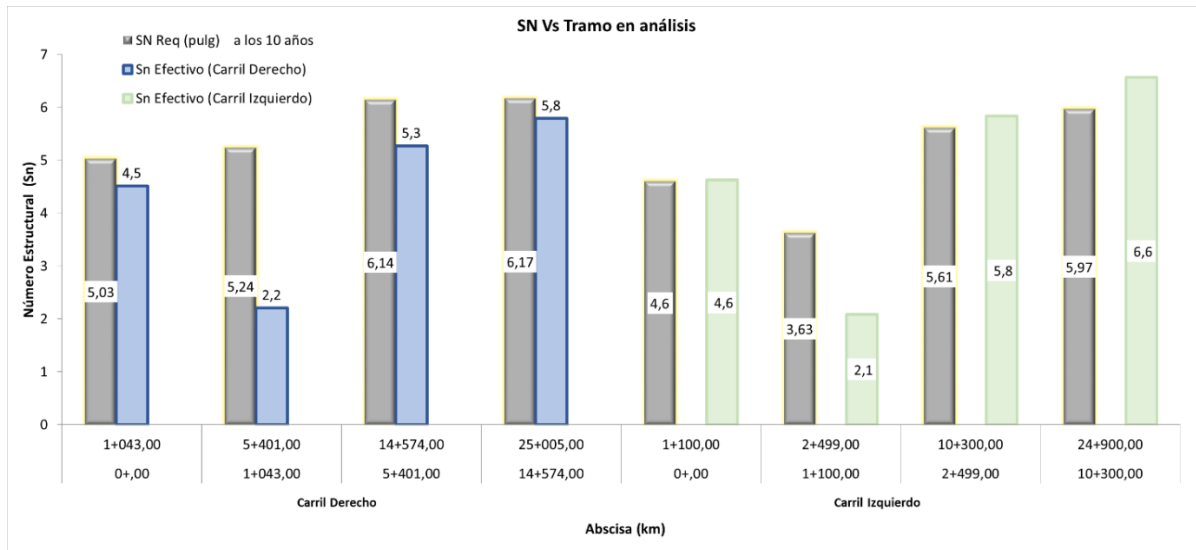
Figura 47: Número estructural efectivo y requerido a 10 años para el carril derecho e izquierdo.

A partir de la tabla 16 y la figura 47, se identifica que para el carril derecho del tramo 1 Macas-Entrada a Sinaí, todos los sectores homogéneos presentan un SN efectivo, inferior al valor del SN requerido, indicando que la estructura existente requiere de un refuerzo o estrategias de

En consecuencia, de la figura 47, se elige un refuerzo promedio de 2 pulgadas para los sitios que requieren refuerzo.

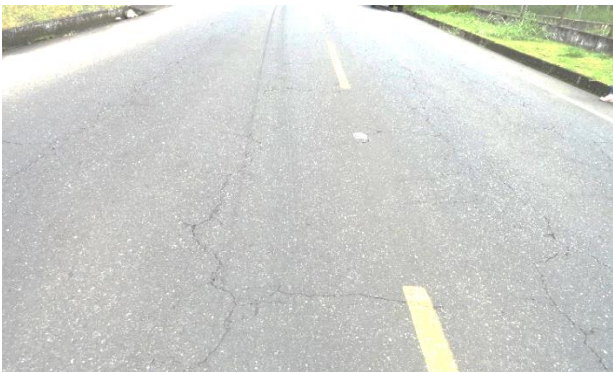
Fotografía 27

Fallas superficiales en la abscisa 16+000, ambos carriles, de grietas por contracción térmica.

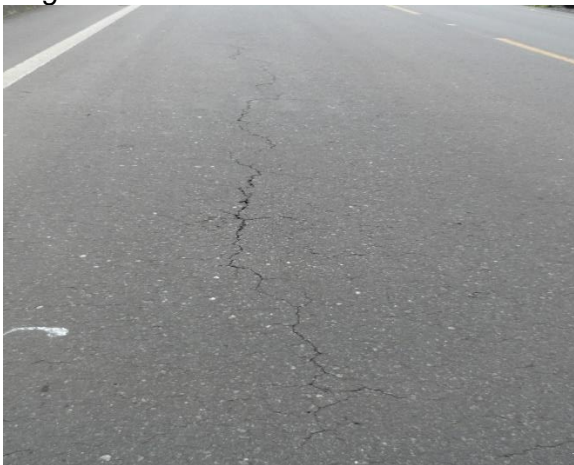
Fotografía 38

Fallas en la abscisa 22+000 a la 23+000, carril derecho distinguidas por piel de cocodrilo acompañado de grieta longitudinal.

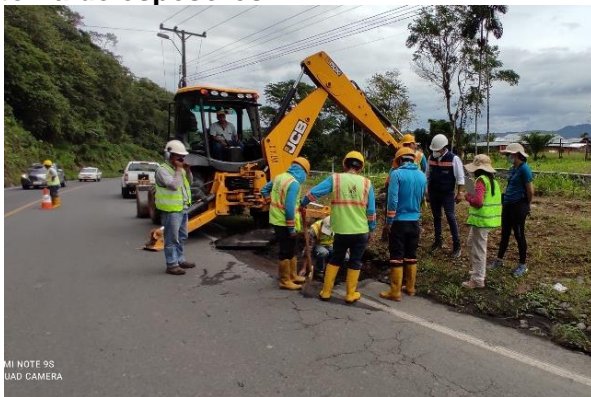
Fotografía 42

Sondeo para extracción de muestras y toma de espesores

Nota: Sondeo efectuado en la abscisa 0+035

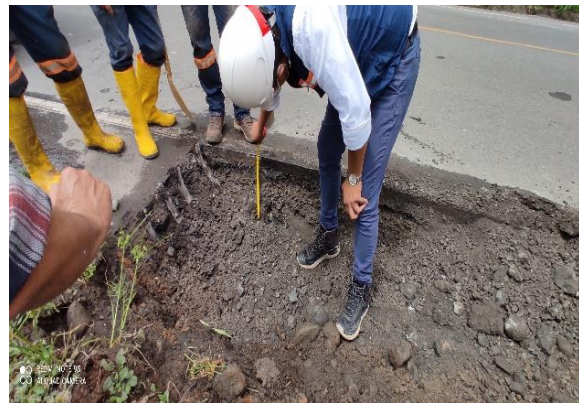
Fotografía 43

Registro de espesores de la estructura.

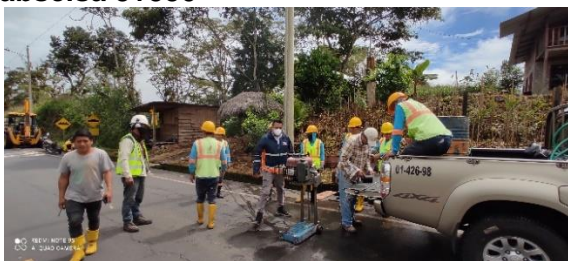
Fotografía 44 y Fotografía 45

Realización de extracción de núcleo en la abscisa 5+550

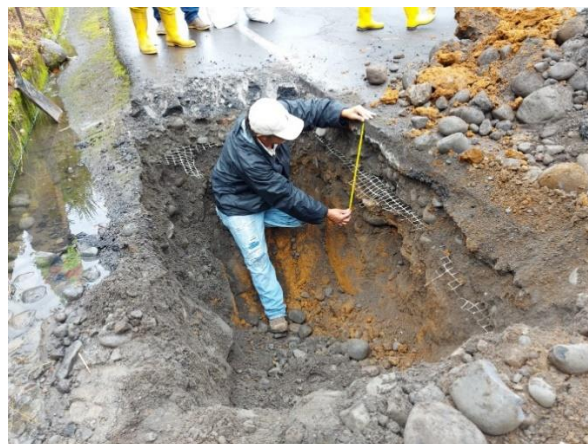
Fotografía 46

Registro de espesores de la estructura en la abscisa 5+550

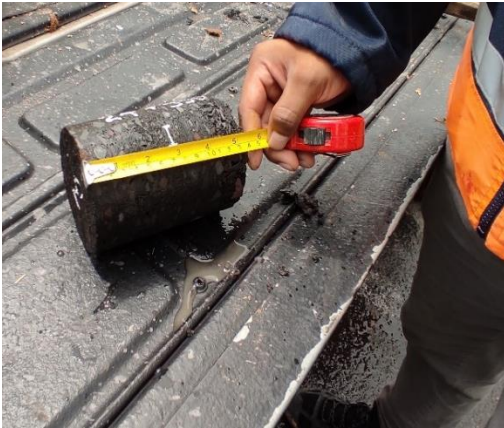
Fotografía 47

Realización de extracción de núcleo en la abscisa 21+200

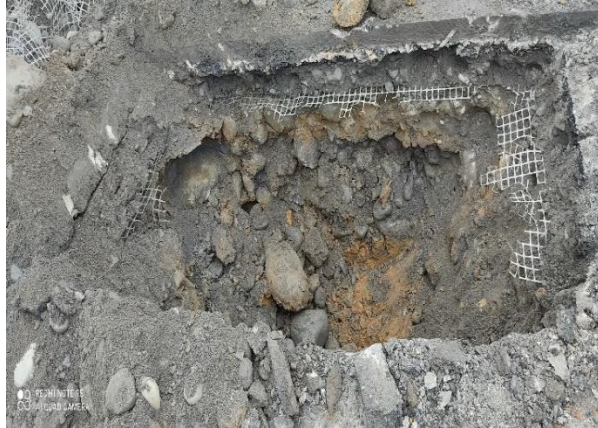
Fotografía 48

Excavación y visualización de los espesores de la estructura en la abscisa 15+000

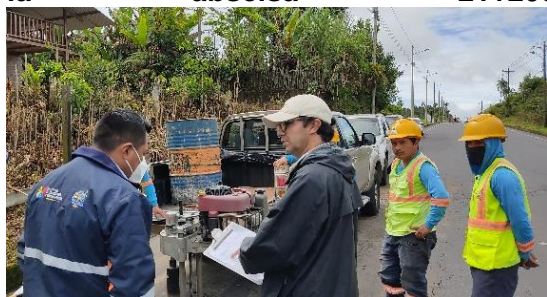
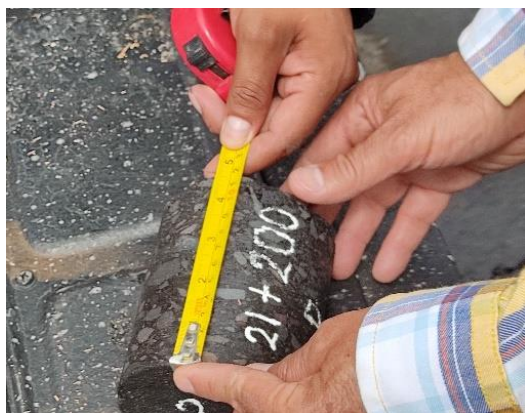
Fotografía 49

Realización de extracción de núcleo en la abscisa 21+200

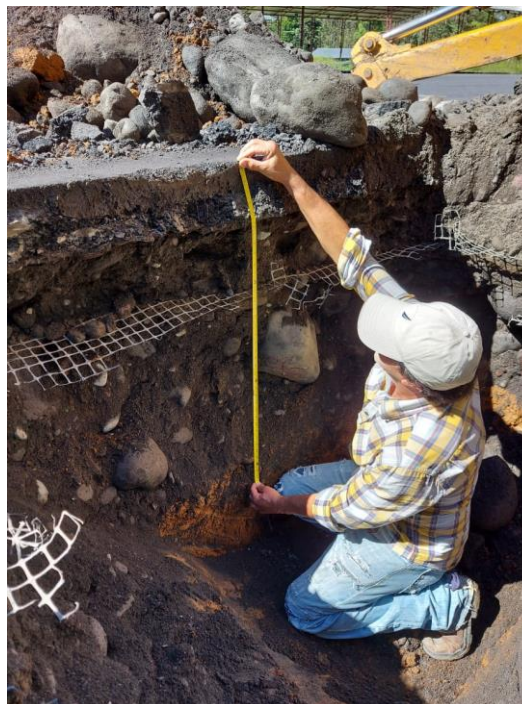
Fotografía 50

Registro de espesores de la estructura en la abscisa 21+200

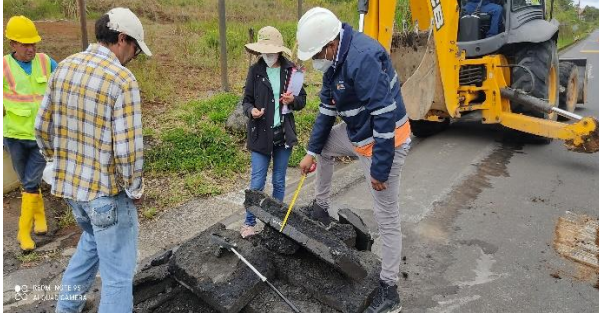
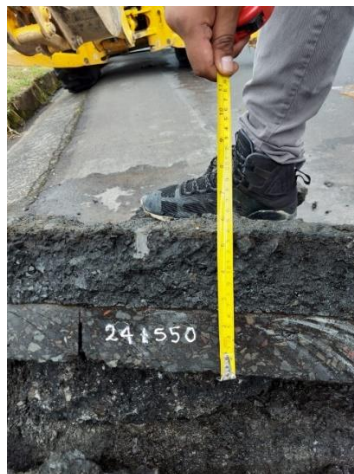
Fotografía 51

Toma de muestra de la capa de carpeta y registro de espesores de carpeta en la abscisa 24+550

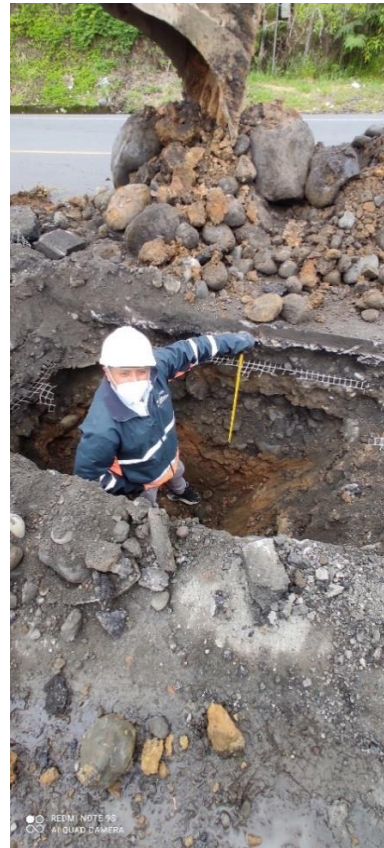
Fotografía 52

Registro de espesores de la estructura en la abscisa 24+550
