**“PATOLOGÍA, DIAGNÓSTICO Y PROPUESTAS DE REHABILITACIÓN DE LA
VIVIENDA DE LA FAMILIA BERMEO ALARCÓN”**

**TEMA DE MONOGRAFÍA PREVIA
A LA OBTENCIÓN DEL TÍTULO
DE INGENIERO CIVIL**

**CUENCA – ECUADOR
2014**

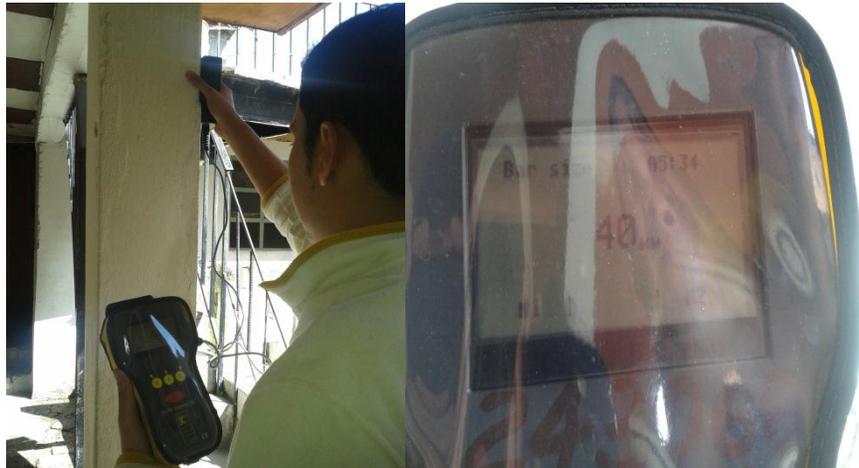
Ilustración 30. Prueba realizada con dispositivo Micro covermeter en estructuras de hormigón

En las estructuras de hormigón si existe acero de refuerzo, dado que el valor llega hasta valores aproximados de 40, indicando la presencia de refuerzo en la estructura (Ver Ilustración 30).

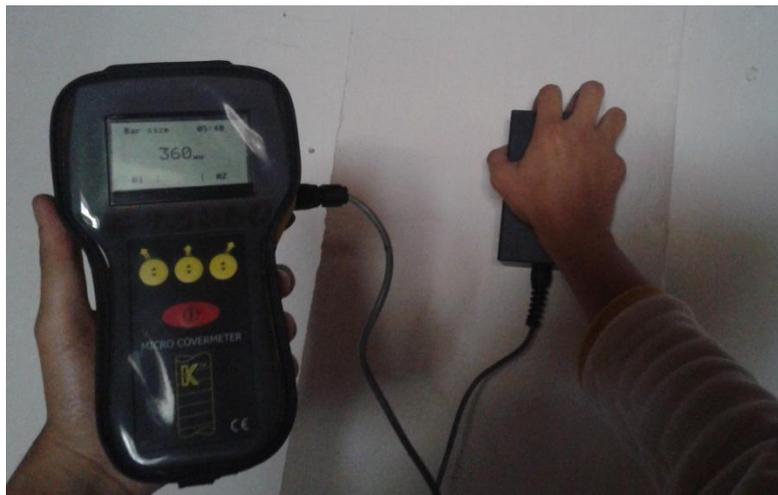
Ilustración 31. Prueba realizada con dispositivo Micro covermeter en columnas de ladrillo

En las columnas de ladrillo se verificó que no existe refuerzo alguno dado que el valor del dispositivo se mantuvo en 360.

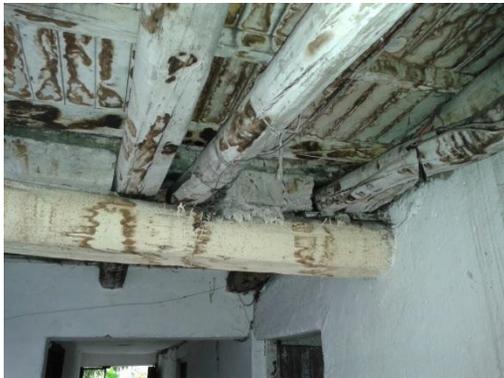
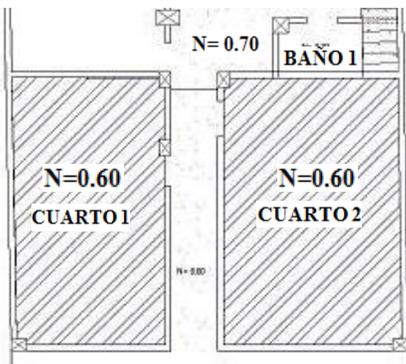
FICHA TECNICA #2: VIGAS DE MADERA ENTREPISO CUARTO 1 Y CUARTO 2

Descripción:	Vigas Carcomidas y Podridas
Posibles causas:	Presencia de organismos xilófagos Gran presencia de humedad Existencia de hongos en la madera.
Pronóstico	Aumento de porosidad y pérdida de resistencia. Colapso del elemento.
Tratamiento:	<ul style="list-style-type: none"> • Destruir los organismos xilófagos existentes mediante la inyección de insecticidas siguiendo el siguiente proceso: <ul style="list-style-type: none"> ➤ Lijado de la superficie de las vigas con una lija suave para remover suciedad. ➤ Pulir la superficie de la viga con un disco pulidor para divisar con claridad las zonas afectadas. ➤ Realizar tres perforaciones por metro con taladro con una profundidad máxima de 2/3 de la sección de la viga. ➤ Inyectar 20g de insecticida en cada perforación. [36] • Aplicar Plasmont Madera con una espátula para el masillado en las secciones ya curadas de organismos xilófagos, con el objetivo de dar uniformidad a la viga. [35]. • Usar el producto Montoxyl Classic Satinado, aplicando capas finas mediante brocha o rodillo para brindar un barnizado de protección a la madera. [30] • Mejorar la resistencia de las vigas mediante el uso de perfiles de carbono Sikadur 30 siguiendo el siguiente proceso: <ul style="list-style-type: none"> ➤ Apuntalar la viga para poder dejar libre la unión del muro – viga de

<p>madera de tal forma que se pueda colocar la fibra de carbono a lo largo de todo el elemento.</p> <ul style="list-style-type: none"> ➤ Mezclar los componentes de la resina epóxica de Sikadur 30 mínimo 3 minutos hasta obtener una mezcla homogénea ➤ Aplicarlo cuidadosamente sobre la superficie de la viga, colocar aproximadamente una capa de 1mm de espesor a lo largo de toda la viga. ➤ Colocar el adhesivo cuidadosamente sobre la platina de fibra de carbono, aproximadamente una capa de 1 a 2mm. ➤ Colocar la platina sobre la superficie de la viga y presionar la platina contra la viga mediante un rodillo hasta que el adhesivo se vea forzado a salir por ambos lados de la platina. ➤ Remover el exceso de adhesivo.[38] <ul style="list-style-type: none"> • Reponer la sección faltante del muro.
Observaciones:	Se opta como opción de refuerzo para la resistencia una platina de fibra de carbono dado su bajo peso y alta resistencia, además de no modificar el diseño de la estructura.

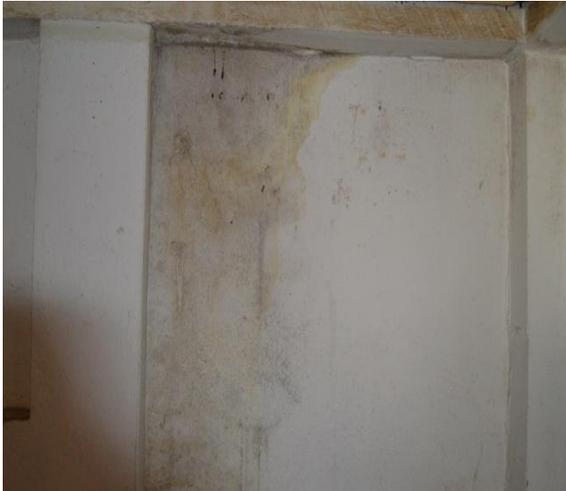
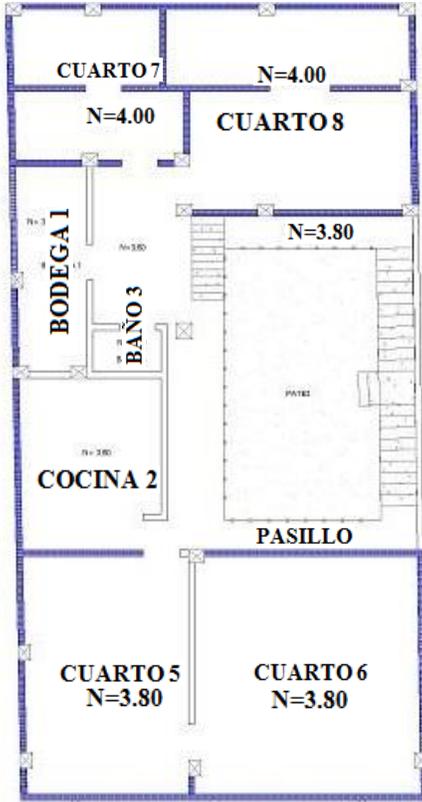
FICHA TÉCNICA #17: MUROS PLANTA 1

Descripción:	Humedad, manchas y desprendimiento de pintura
Posibles causas:	Falta de mantenimiento Humedad por condensación.
Pronóstico	Aumento de humedades en toda las paredes Desprendimiento del material de revestimiento
Tratamiento:	<p>Como primer paso para eliminar la humedad por condensación es conveniente la abertura de ventanas de favorezcan la aireación sobre todo de los cuartos 7 y 8. Éstas ventanas se encontraran en las paredes traseras de las habitaciones, y debido a que las mismas dan hacia otro predio, se las debe construir de forma alargadas y en la parte superior con el objetivo de invadir la privacidad del vecino. Serán ventanas de 2.0 x 0.3 metros.</p> <p>La reparación de las zonas ya afectadas se las realiza de la misma manera que se realizó en los cuartos de la planta baja:</p>

Observaciones:	En las paredes de la cocina se recomienda usar una pintura vinílica satinada resistente a la humedad producto del vapor de la cocción de alimentos. [34]

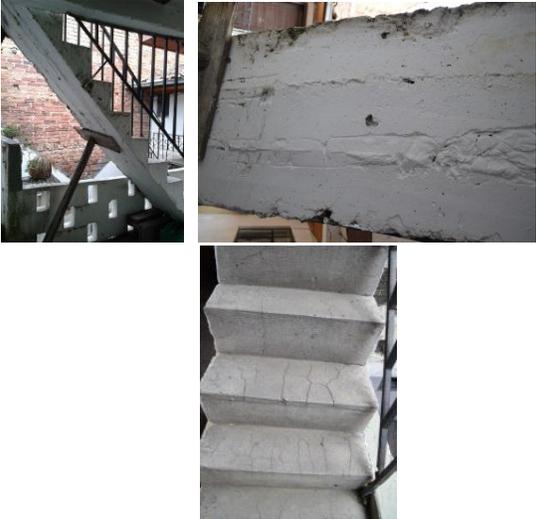
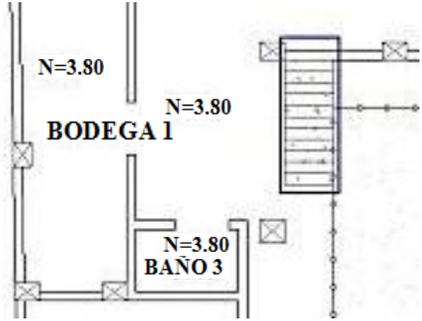
FICHA TÉCNICA # 22: GRADAS PLANTA 1

Descripción:	Fisuración y oxidación del acero de refuerzo Apuntalamiento improvisado
Posibles causas:	Mala ejecución Falta de recubrimiento del acero de refuerzo (Varillas expuestas)
Pronóstico	Colapso total de la estructura
Tratamiento:	<ul style="list-style-type: none"> Demoler parte del volado correspondiente a la planta 2, para que la nueva grada que conduce hasta ese piso se pueda construir con una menor inclinación. <p>Debido a que la sección del volado a ser retirada es de 1.40 x 0.90 metros y ya que el mismo está soportado por vigas de madera apoyadas en una viga de hormigón, no es necesario apuntalamiento al momento del desmonte.</p> <p>La demolición de la grada se irá realizando agujeros con taladro para debilitar la estructura del hormigón y luego se procederá a golpearla con un combo, la demolición se la realizará en forma descendente.</p> <p>Antes de la construcción de las nuevas gradas cabe mencionar que la dimensión general de las gradas será de 3 metros de alto (altura entre pisos) por 3 metros de largo, aumentando un metro de longitud con respecto a las gradas antiguas.</p>

<p>Sabiendo que el espacio existente es limitado se procede a la construcción de una escalera exterior compuesta por 13 peldaños con un pie de 23 cm y un contra pie de 21.5 cm, mejorando así considerablemente la pendiente de las escaleras que es era casi 60 grados, ahora con una pendiente de alrededor de los 45 grados.</p> <p>El ancho de la grada es de 80 cm, dimensión limitada por una columna existente en la vivienda.</p> <p>Para la construcción de la nueva escalera se procede de la siguiente manera:</p> <ul style="list-style-type: none"> • Colocado de una estructura temporal previa, usando puntales y cerchas, estas se usaran para el colocado de plataformas metálicas que a la vez servirán de encofrado inferior. • Se procede al armado del refuerzo, dándole la inclinación deseada para colocarlo sobre las plataformas. Se colocará refuerzo tanto transversal como longitudinal para brindar la resistencia necesaria a la estructura, asegurando la unión del acero de refuerzo con alambre de amarre. Cabe mencionar que parte del piso de la planta 2 será demolido parcialmente para poder colocar el acero de refuerzo de las gradas. • Una vez lista la estructura de refuerzo, se procede a la colocación del encofrado lateral, en nuestro caso este irá a ambos lados dado que las gradas no están apoyadas a ningún elemento estructural. • Se procede al armado del encofrado de la escalera en madera, para aquello se colocan tablas de madera con un alto equivalente a la dimensión del contrapié y separadas entre sí por la dimensión del pie (23cm), estas tablas serán colocadas a presión y deberá ser verificado que estén correctamente niveladas; la colocación se irá haciendo en forma ascendente. Se sugiere la colocación de un listón de madera en forma transversal al ancho de las gradas, para brindar mayor rigidez al encofrado. • Vertido del concreto, haciéndolo desde arriba hacia abajo y dándole una debida vibración para la eliminación de aire, se lo realiza de esta manera para no estropear el trabajo realizado. En este paso el encofrado de madera es muy útil para los trabajadores ya que le sirve como superficie de apoyo. • Dejar lisa la superficie hormigonada con la ayuda de un bailejo. • Retirar el encofrado, primero el de madera y ya a los 28 días el encofrado inferior de las gradas. • Colocar unos pasamanos metálicos protegido de la corrosión mediante algún aditivo. • Colocar una superficie cerámica para darle un acabado agradable a la estructura y usar Sikaflex 1C para el emporado. [27] [10]

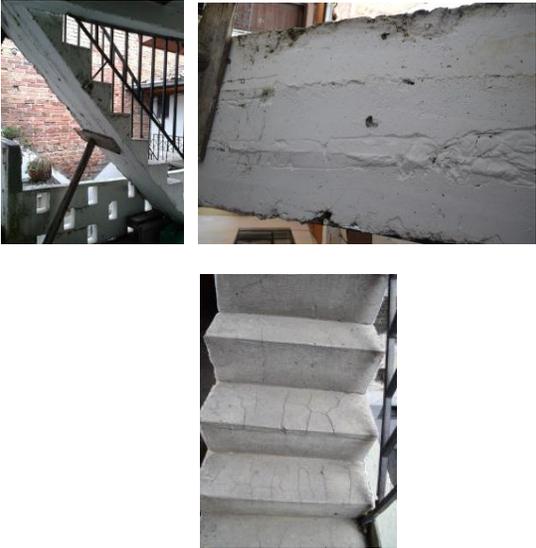
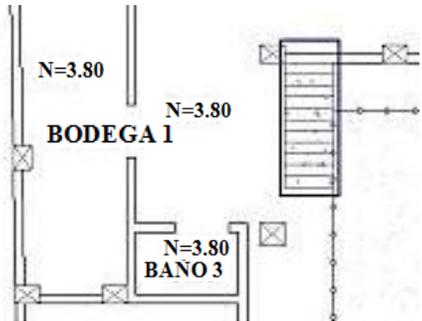
FICHA TÉCNICA # 38: GRADAS PLANTA 1 (STEEL FRAMING)

Descripción:	Fisuración y oxidación del acero de refuerzo Apuntalamiento improvisado
Posibles causas:	Mala ejecución Falta de recubrimiento del acero de refuerzo (Varillas expuestas)
Pronóstico	Colapso total de la estructura
Tratamiento:	<ul style="list-style-type: none"> Demoler parte del bolado correspondiente a la planta 2, para que la nueva grada que conduce hasta ese piso se pueda construir con una menor inclinación. <p>Debido a que la sección del volado a ser retirada es de 1.40 x 0.90 metros y ya que el mismo está soportado por vigas de madera apoyadas en una viga de hormigón, no es necesario apuntalamiento al momento del desmonte.</p> <p>La demolición de la grada se irá realizando agujeros con taladro para debilitar la estructura del hormigón y luego se procederá a golpearla con un combo, la demolición se la realizará en forma descendente.</p> <p>Se plantea la construcción de las escaleras utilizando el método del Steel Framing:</p>

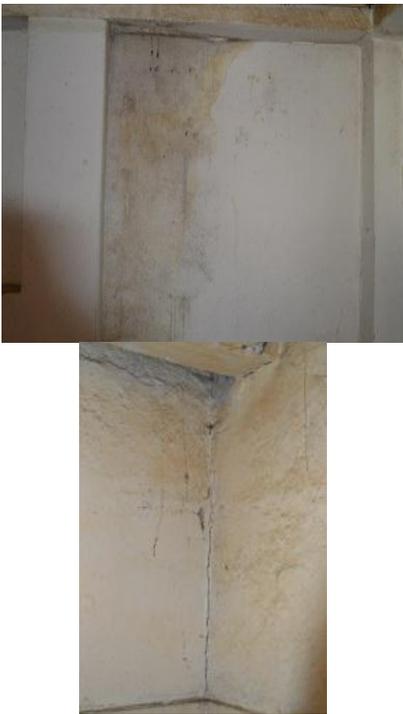
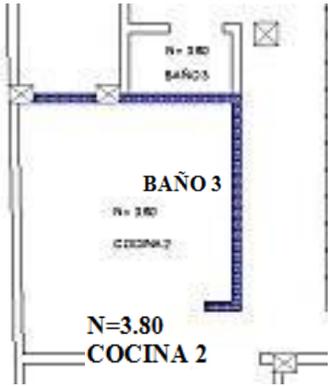
FICHA TÉCNICA # 39: MUROS (STEEL FRAMING)

Descripción:	Desprendimiento de material de revestimiento. Fisura transversal
Posibles causas:	Falta de mantenimiento Humedad por condensación Hundimiento de la losa
Pronóstico	Reemplazo por paneles de Steel Framing
Tratamiento:	Para la demolición: <ul style="list-style-type: none"> Desinstalación de las instalaciones eléctricas y de agua. [31] Usando una amoladora cortar el muro siguiendo la dirección de los elementos estructurales a una separación de 10cm desde el borde que une al elemento estructural con la pared. (Paredes de cocina y bodega planta 1). Demoler los muros que se encuentran ubicados sobre la cocina con un combo y cincel, empezando desde la parte superior del muro.[31]

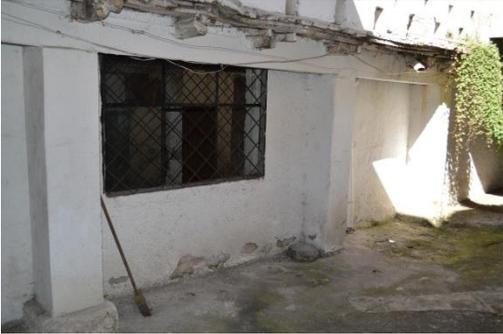
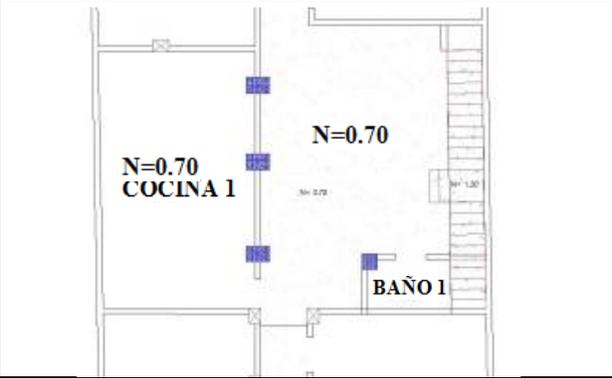
COLUMNAS DE HORMIGÓN PLANTA BAJA

Descripción:	Desprendimiento de material
Posibles causas:	Humedad por absorción Falta de mantenimiento
Pronóstico	Formación de eflorescencias en la superficie. Pérdida de recubrimiento.
Tratamiento:	<p>Se plantea el tratamiento a continuación:</p> <ul style="list-style-type: none"> • Reposición de secciones faltantes mediante colocación de mortero de reparación SikaTop 122 mediante el siguiente proceso: <ul style="list-style-type: none"> ➤ Mezclar los componentes del mortero de reparación hasta obtener una mezcla homogénea. (La mezcla se debe aplicar hasta 30 minutos después de su preparación dado que a ese tiempo empieza el fraguado). ➤ Saturar con agua la superficie a reparar y realizar una pequeña imprimación del mortero en la superficie. ➤ Aplicar capas de espesor menores a 2cm hasta que se considere necesario. [43] ➤ Realizar el curado inmediatamente acabado la colocación del mortero, utilizando Sika Antisol Blanco, mezclando un volumen del producto con tres volúmenes de agua y aplicándolo sobre la superficie con una bomba aspersora de forma inmediata. Se debe aplicar dos capas que cubran totalmente el área a proteger. [5] • Aplicación de Sika Imper Mur (resina acuosa de impregnación) siguiendo el proceso: <ul style="list-style-type: none"> ➤ Retiro de la pintura de la columna que ha sido dañada por la humedad con un cepillo de acero, a un nivel mínimo de 40cm por encima del nivel superior de la humedad presente [40] ➤ Limpieza de la superficie con agua. ➤ Dejar secar la superficie. ➤ El producto viene listo para su aplicación solo necesita de un poco de agitación previo a su uso. ➤ Aplicar Sika Imper Mur (al menos dos capas) con una brocha o rodillo, dejar secar la primera capa para realizar la segunda pasada. ➤ Dejar secar al menos por 24 horas antes de poner un nuevo recubrimiento.

Observaciones:	La pérdida de material de revestimiento es principalmente en las partes inferiores de

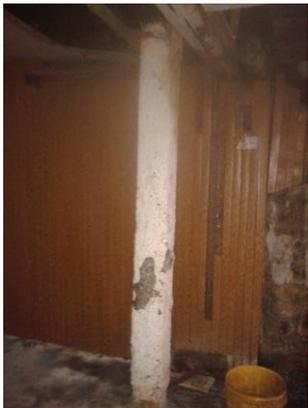
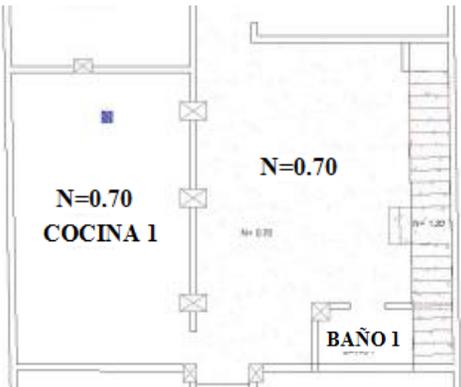
FICHA TÉCNICA #8: COLUMNA DE ADOBE COCINA 1

Descripción:	Desprendimiento de material. Reducción en sección
Posibles causas:	Columna de adobe Humedad por absorción Falta de mantenimiento.
Pronóstico	Pérdida de resistencia. Posible colapso.
Tratamiento:	Dada la construcción de un nuevo entrepiso, la columna pierde su utilidad por lo que será demolida, con herramientas manuales (combo, cincel, barreta) empezando desde su parte superior.
Observaciones:	La columna es improvisada para evitar un mayor hundimiento. Tiene una pérdida de sección en su parte inferior.

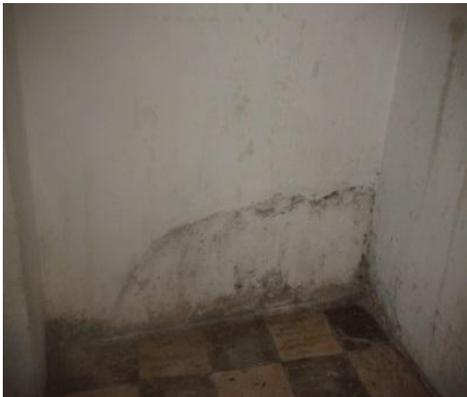
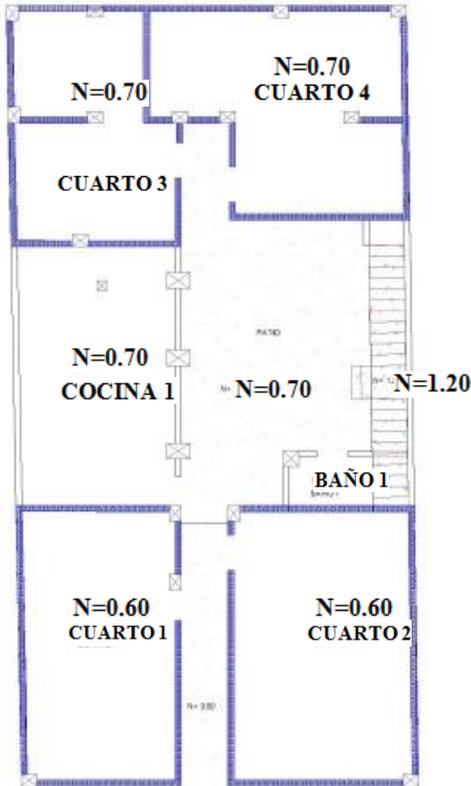
MUROS DE LADRILLO (CUARTO 1, 2, 3 Y 4)

Descripción:	Suciedad, Desprendimiento de pintura en las paredes
Posibles causas:	Falta de mantenimiento Humedad por condensación Humedad por capilaridad .
Pronóstico	Desprendimiento de material indefinidamente
Tratamiento:	<p>Como primer paso para eliminar la humedad de estos cuartos, y con el objetivo de que éstas no vuelvan a ser un problema es conveniente la construcción de ventanas. En los cuartos 1, 2, 3 y 4 se abrirán ventanas de 1.2 x 0.9 metros una en cada habitación.</p> <p>La reparación de las zonas afectadas por la humedad y el desprendimiento del material se lo hará siguiendo el proceso:</p> <ul style="list-style-type: none"> • Limpieza de la superficie afectada en seco con cepillos de acero hasta 50 cm más allá del contorno del área afectada. [47] • Lijado de la superficie con una lija de hormigón gruesa. • Eliminar todo el polvo suelto.

<p>Al igual que en la reparación de la fachada se procede a utilizar el material impermeabilizante Aditop 144 (revestimiento cementicio conformado por un líquido a base de polímeros acrílicos y un polvo con aditivos especiales), siguiendo el proceso:</p> <ul style="list-style-type: none">➤ Humedecer la pared➤ Combinar los dos componentes del impermeabilizante hasta obtener una mezcla libre de grumos.➤ Aplicar la mezcla sobre la superficie con brocha o rodillo dos veces(esperar a que la primera capa esté seca). [3]• Pintar con una pintura para interiores.
Observaciones:	<p>Debido a que los cuartos no tienen suficiente ventilación éstos tienen temperaturas bajas, por lo que el aire caliente y cargado de humedad que ingresa a los mismos desde el patio se condensa al tocar las paredes interiores. [13]</p> <p>La patología se encuentra localizada principalmente en las esquinas y partes bajas de las paredes.</p> <p>Realizar el tratamiento en las partes donde haya afectación y partes bajas de las paredes así como en las esquinas.</p>

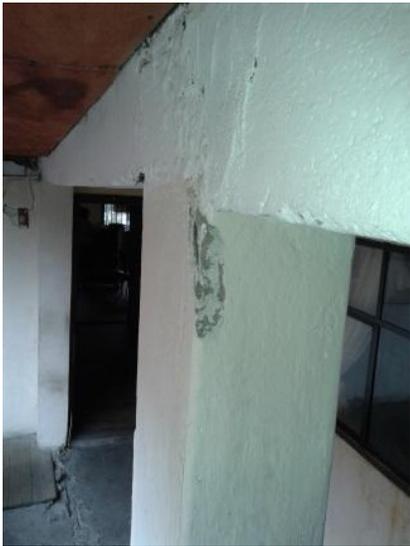
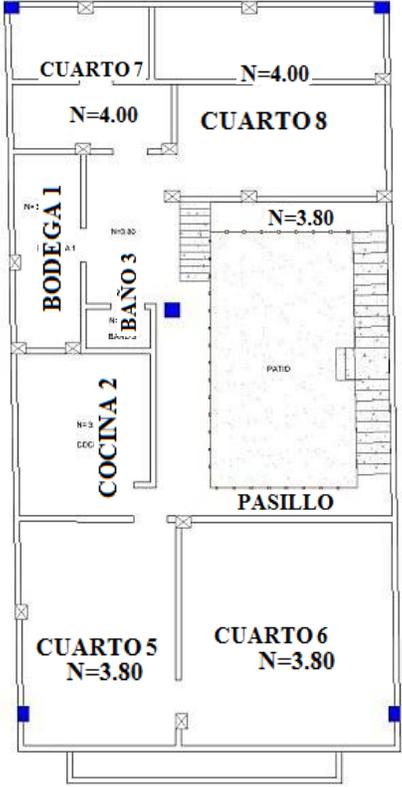
COLUMNAS HORMIGÓN PLANTA 1

Descripción:	Desprendimiento de material
Posibles causas:	Humedad por absorción Falta de mantenimiento: pintura protectora
Pronóstico	Formación de eflorescencias en la superficie. Pérdida de recubrimiento.
Tratamiento:	<ul style="list-style-type: none"> • Reposición de secciones faltantes mediante colocación de mortero de reparación SikaTop 122 mediante el siguiente proceso: <ul style="list-style-type: none"> ➤ Mezclar los componentes del mortero de reparación hasta obtener una mezcla homogénea. (La mezcla se debe aplicar hasta 30 minutos después de su preparación dado que a ese tiempo empieza el fraguado). ➤ Saturar con agua la superficie a reparar y realizar una pequeña imprimación del mortero en la superficie. ➤ Aplicar capas de espesor menores a 2cm hasta que se considere necesario. [43] ➤ Realizar el curado inmediatamente acabado la colocación del mortero, utilizando Sika Antisol Blanco, mezclando un volumen del producto con tres volúmenes de agua y aplicándolo sobre la superficie con una bomba

<p>aspersora de forma inmediata. Se debe aplicar dos capas que cubran totalmente el área a proteger. [5]</p> <ul style="list-style-type: none"> • Aplicación de Sika Imper Mur (resina acuosa de impregnación) siguiendo el proceso: <ul style="list-style-type: none"> ➤ Retiro de la pintura de la columna que ha sido dañada por la humedad con un cepillo de acero, a un nivel mínimo de 40cm por encima del nivel superior de la humedad presente [40] ➤ Limpieza de la superficie con agua. ➤ Dejar secar la superficie. ➤ El producto viene listo para su aplicación solo necesita de un poco de agitación previo a su uso. ➤ Aplicar Sika Imper Mur (al menos dos capas) con una brocha o rodillo, dejar secar la primera capa para realizar la segunda pasada. ➤ Dejar secar al menos por 24 horas antes de poner un nuevo recubrimiento.
Observaciones:	<p>La pérdida de material de revestimiento es principalmente en las aristas y partes inferiores de las columnas.</p> <p>El uso de SikaTop 122 es necesario para obtener una buena adherencia entre el hormigón nuevo con el hormigón viejo.</p> <p>Sika Imper Mur es una resina acuosa de impregnación que actúa como una barrera impermeable en muros con humedad. [40].</p>

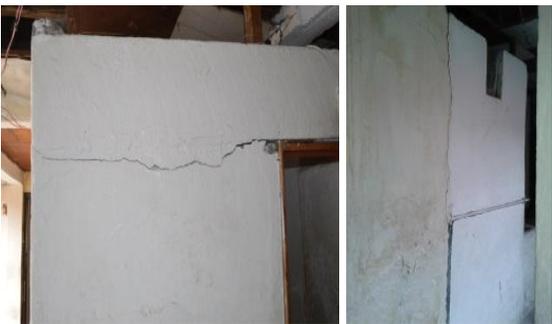
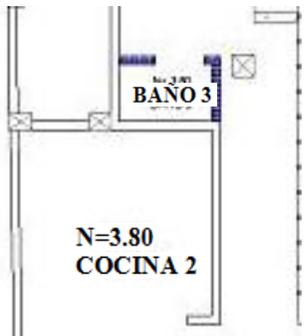
FICHA TÉCNICA # 20: PARED BAÑO 3

Descripción:	Fisura
Posibles causas:	Hundimiento de la losa Mala ejecución
Pronóstico	
Tratamiento:	Debido a que se realiza la demolición el entre piso de esta sección, la presente pared se elimina y debe ser reemplazada por otra nueva de ladrillo.
Observaciones:

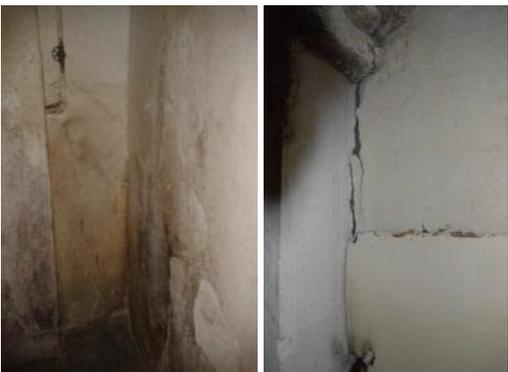
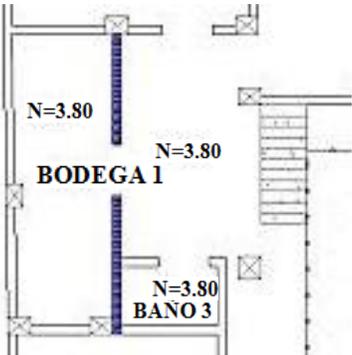
MURO PARED BODEGA 1

Descripción:	Fisura grande. Suciedad
Posibles causas:	Hundimiento de la losa Mala ejecución Falta de mantenimiento.
Pronóstico	
Tratamiento:	Debido a que la fisura se produce por el hundimiento del entepiso el cual debe ser reconstruido, ésta pared, al igual que la del baño se elimina y se la debe reemplazar por otra de ladrillo.
Observaciones:

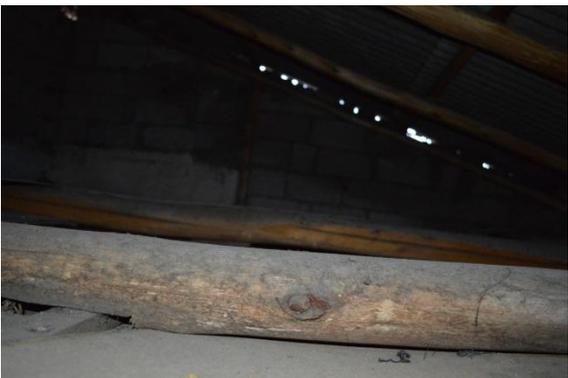
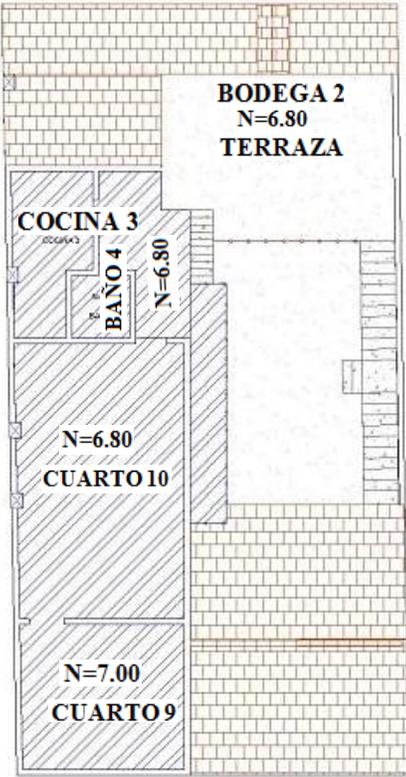
VIGAS MADERA CUBIERTA

<p>Descripción:</p>	<p>Falta de protección en las vigas</p>
<p>Posibles causas:</p>	<p>Falta de Barnizado protector (Mantenimiento)</p>
<p>Pronóstico</p>	
<p>Tratamiento:</p>	<ul style="list-style-type: none"> • Eliminar goteras mediante el uso de chova o masilla. • Lijado de la superficie de las vigas con una lija suave para remover suciedad. • Limpiado de la superficie para eliminar la presencia de polvo. • Usar el producto Montoxyl Classic Satinado, aplicando capas finas mediante brocha o rodillo para brindar un barnizado de protección a la madera. [30]

<p>Observaciones:</p>	<p>Pequeña presencia de humedad por goteras No existe rajaduras ni polillado en las vigas.</p>

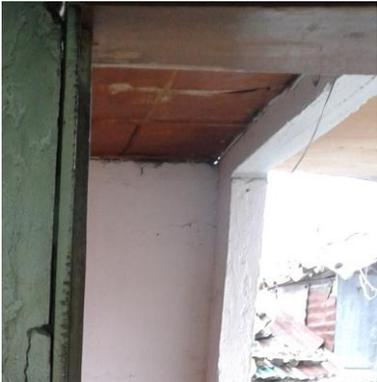
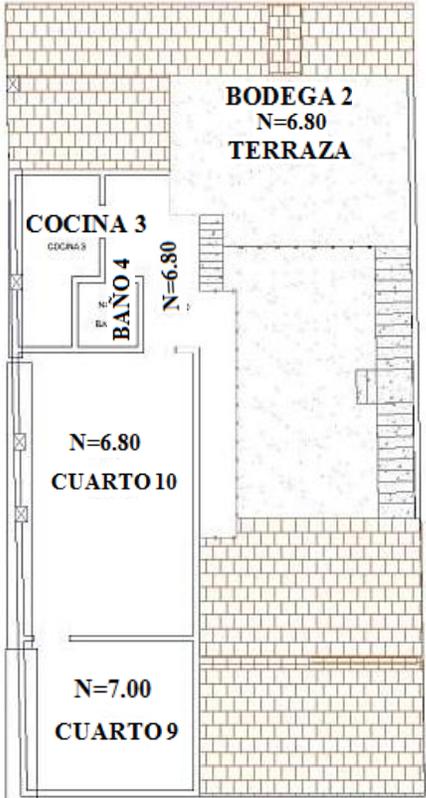
FICHA TÉCNICA # 24: VIGAS HORMIGÓN PLANTA 2

Descripción:	Presencia de manchas y exfoliación
Posibles causas:	Humedad por goteras
Pronóstico	
Tratamiento:	<ul style="list-style-type: none"> • Aplicación de Sika Imper Mur (resina acuosa de impregnación) siguiendo el proceso: <ul style="list-style-type: none"> ➤ Retiro de la pintura de la viga que ha sido dañada por la humedad con un cepillo de acero, a una distancia lateral de 40cm de la humedad presente [40] ➤ Limpieza de la superficie con agua. ➤ Dejar secar la superficie. ➤ El producto viene listo para su aplicación solo necesita de un poco de agitación previo a su uso. ➤ Aplicar Sika Imper Mur (al menos dos capas) con una brocha o rodillo, dejar secar la primera capa para realizar la segunda pasada. ➤ Dejar secar al menos por 24 horas antes de poner un nuevo recubrimiento.

Observaciones:	Pequeña presencia de humedad por goteras

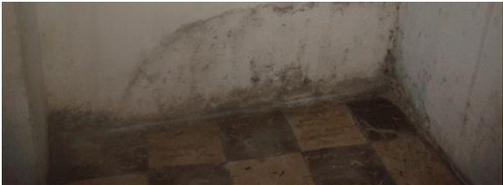
FICHA TÉCNICA # 33: PISOS CERÁMICOS

Descripción:	Suciedad
Posibles causas:	Falta de mantenimiento Envejecimiento de la cerámica
Pronóstico	Deterioro de la cerámica
Tratamiento:	<ul style="list-style-type: none"> • Remover la suciedad del piso utilizando LAVADOR 100 GEL siguiendo el proceso: <ul style="list-style-type: none"> ➤ Utilizar guantes para evitar el contacto con el producto (es tóxico). ➤ Aplicar el producto sin diluir usando un cepillo para remover toda la suciedad. ➤ Acabado de limpiar todas la suciedad en juagar y secar con un paño [25]
Observaciones:	No acercarse a la zona tratada por un par de horas hasta que el olor sea casi imperceptible.
