Intervención Urbano-
Arquitectónica en el
manzano 002-N13 del
Centro Histórico de
Cuenca.

Intervención Urbano-Arquitectónica en el manzano
002-N13 del Centro Histórico de Cuenca.

Trabajo de Graduación previo a la obtención del Título
de Arquitecto

Cuenca-Ecuador, Julio 2016

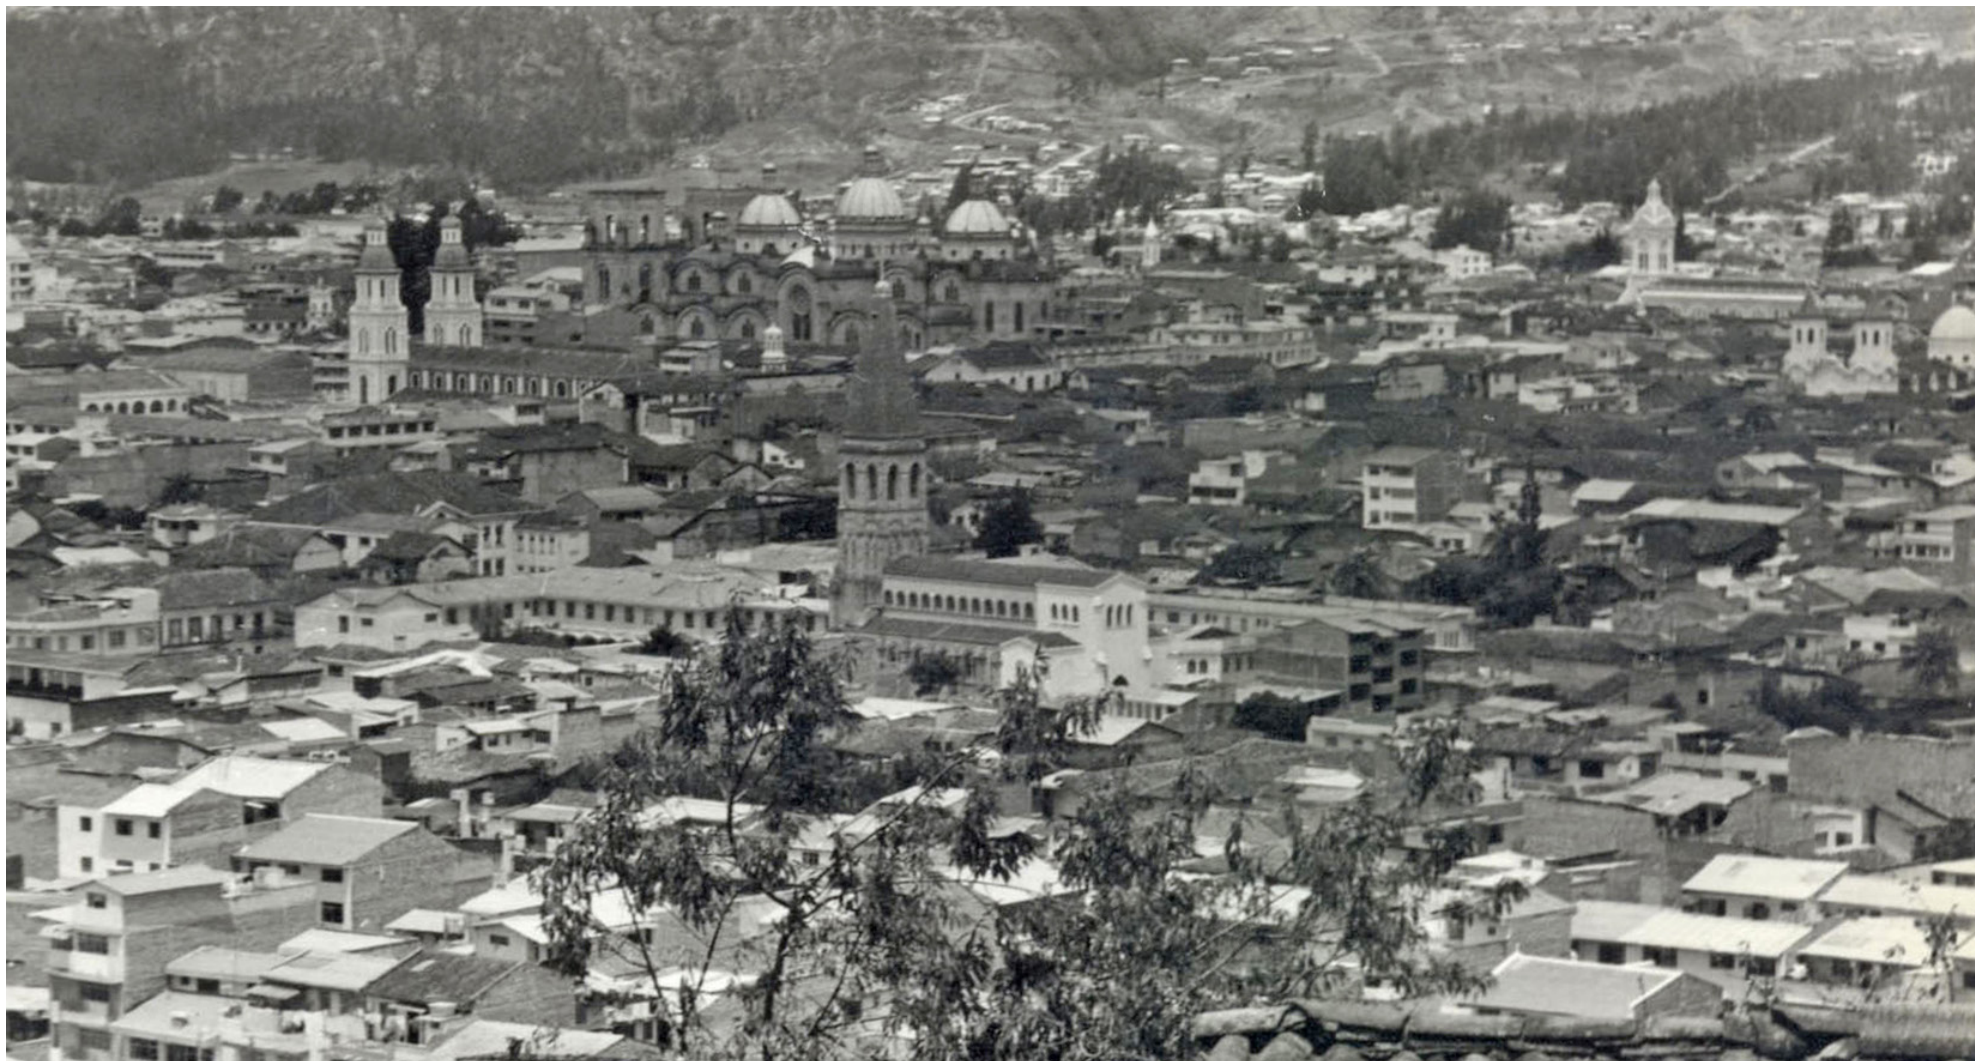
Contexto urbano en el que se inserta el Templo de Cristo Rey en el año 1986. Fuente: Archivo Digital Banco Central.

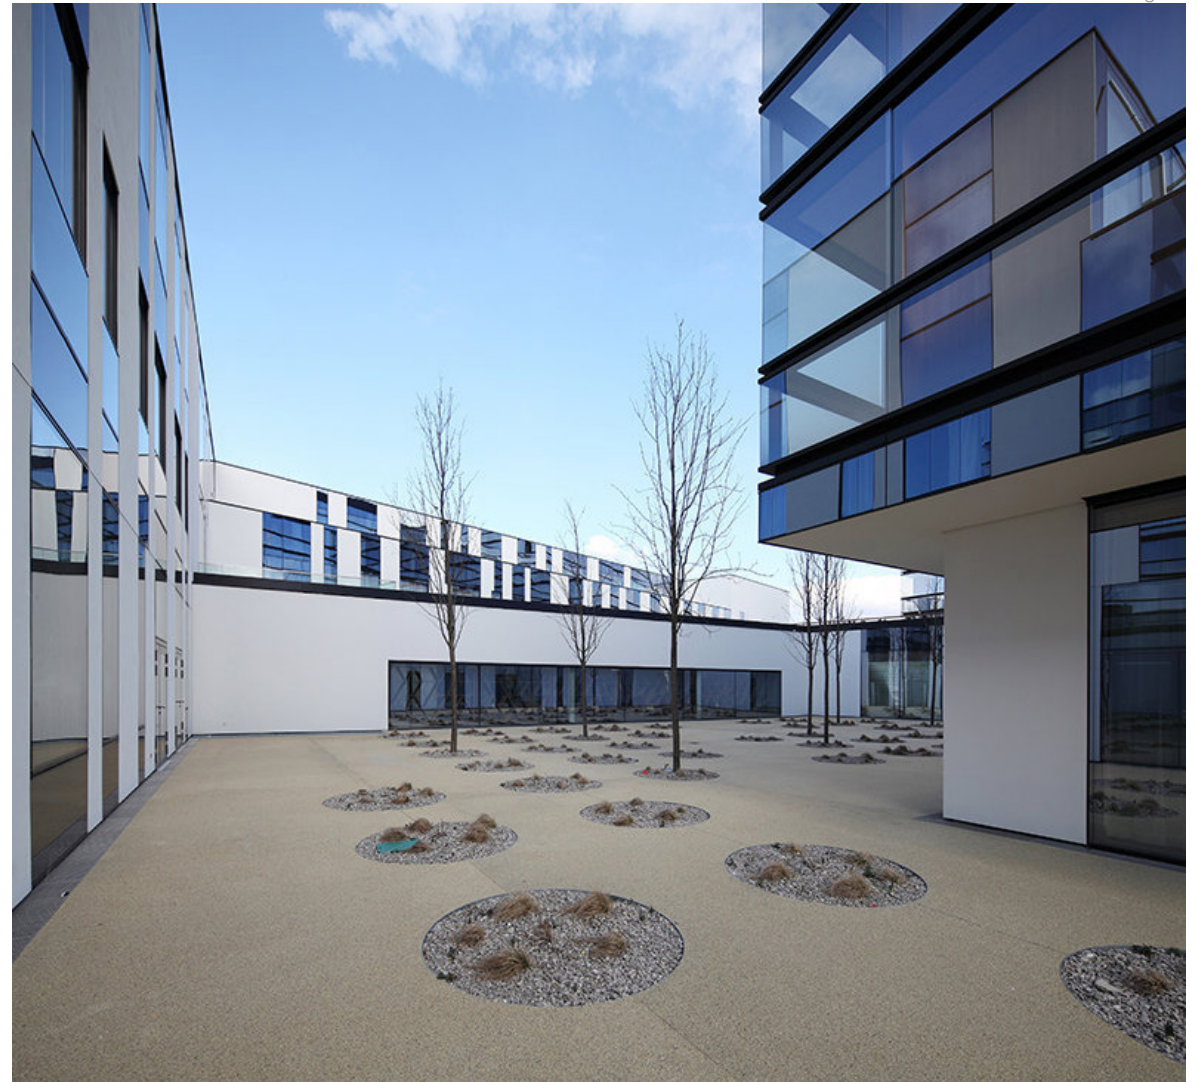
Img. 11

En el ámbito arquitectónico el edificio se caracteriza por incorporar una fachada de vidrio, que recibe radiación solar directa, generando pasillos internos cálidos. La fachada está determinada por la habitabilidad, siendo susceptible a las variaciones que determinen los usuarios.

En cuanto a los recorridos internos, éstos posibilitan a los residentes desplazarse por todo el sitio, además de generar conexiones entre la intimidad de la vida cotidiana y el ambiente exterior. El vestíbulo principal, se diseña considerando las visuales existentes hacia una guardería próxima, para facultar la distracción de los adultos mayores.

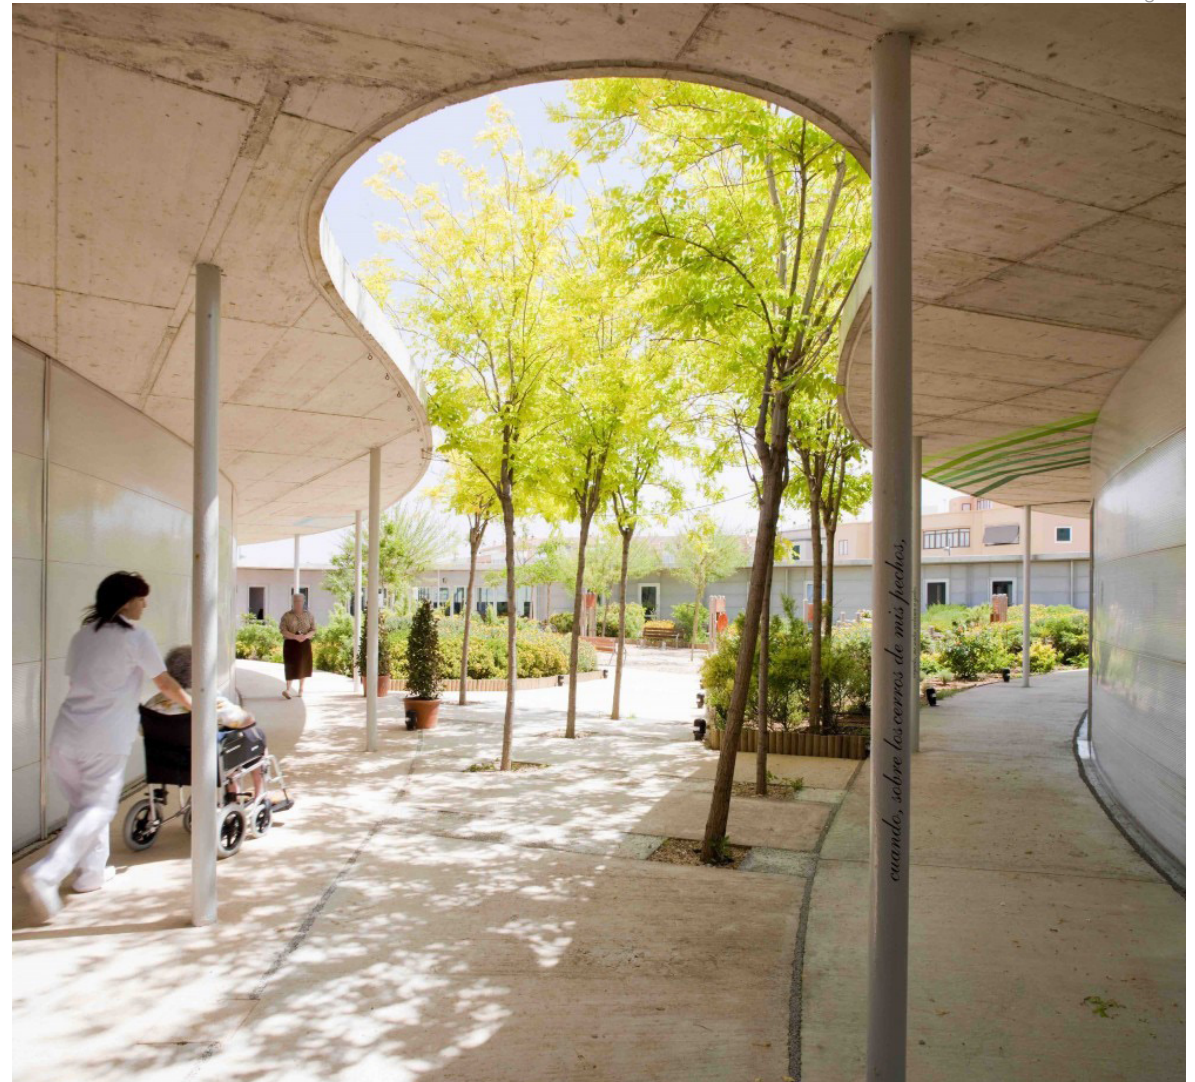
Img. 14

Los pasillos desaparecen y se conforma un anillo residencial donde se ubican las habitaciones. A este anillo le rodean dos deambulatorios exteriores, el primero se ubica sobre el área de retranqueo exigida por la normativa, el cual contiene un programa más urbano y semipúblico, es aquí donde se instalan columpios y juegos sensoriales, destinados originalmente a niños con deficiencias.

El segundo, es un perímetro porticado, circundante al patio interior de tres lóbulos, ajardinados y tematizados según la floración de las especies, dispuestos en huertos, donde se realiza terapia ocupacional.

Recorrer el edificio es atravesar el mismo espacio, el cual busca ser poliatmosférico, estimulando los sentidos, apoyándose además en el uso de la señaletica (líneas de orientación pintadas en el cielo raso, proyectadas del plano topográfico), en los colores y en los cerramientos de las fachadas según la posición geográfica.

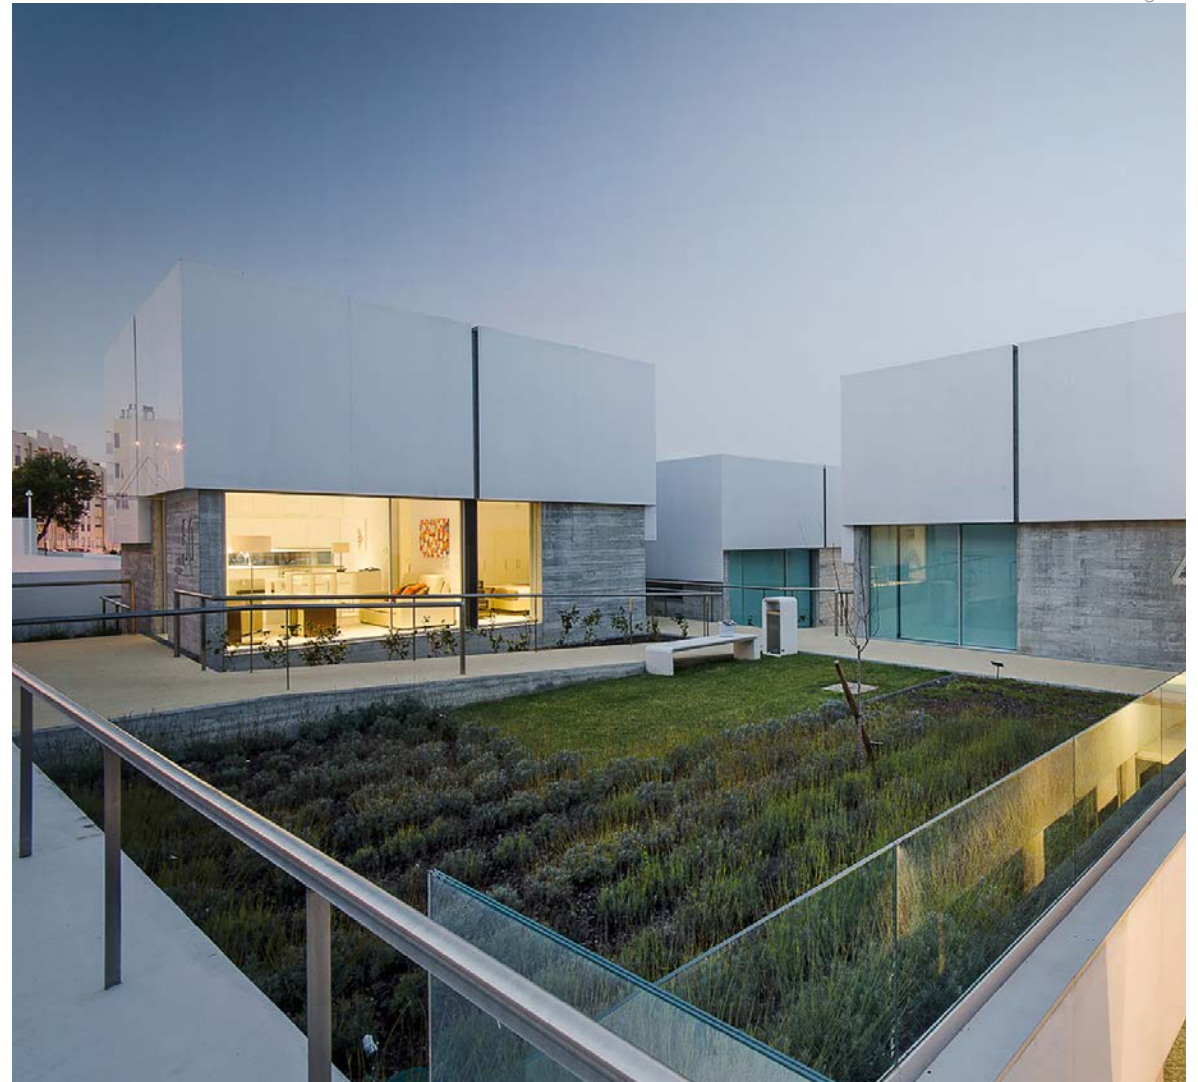
Img. 17

Al interior del complejo, el sistema de caminerías interconectadas, solo permite la movilidad peatonal. Las secciones de las mismas son variables y no poseen obstáculos físicos. Además, se encuentran provistas de barandas para la seguridad, generando espacios adaptados a las personas con mayores dificultades.

Img. 17: Protecciones en circulaciones
 Img. 18: Tonalidades neutras al exterior
 Img. 19: Huertas Comunales

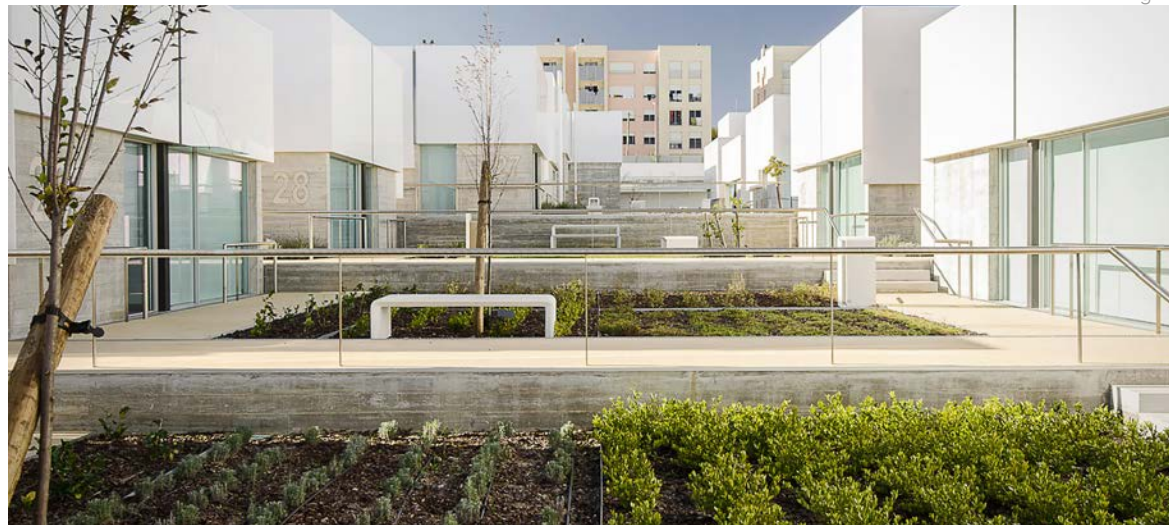
Img. 19

Los jardines envuelven a los conjuntos de casas y se encuentran equipados con mobiliario exterior y plantas aromáticas, para las cuales se ha considerado las diferentes etapas de floración, con el propósito de generar una atmósfera exterior que fomente el placer y la convivencia de los residentes.

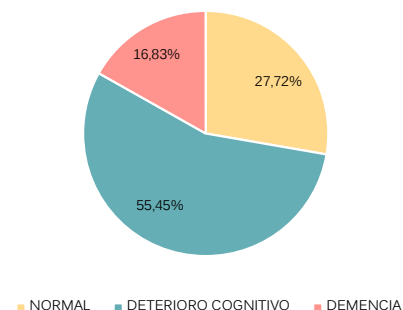
Grf. 06

Mediante la MMSE, se determinó que el 27.72% de la población adulto mayor posee un estado mental normal, y un dato que sobresale es el 55.45% de usuarios que presentan deterioro cognitivo. Por otro lado, el 16.83% tiene diagnóstico de demencia.

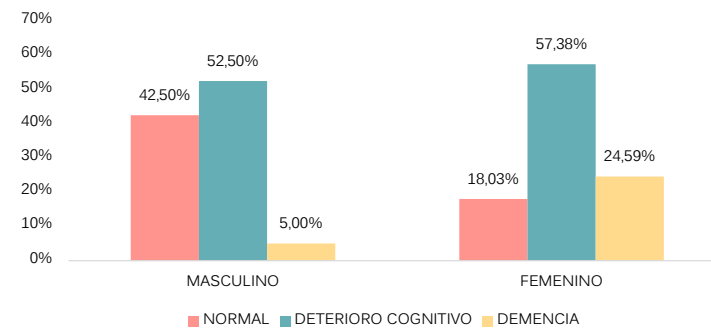
Grf. 07

Tomando en cuenta el estado mental de los ancianos en cuanto al género, tenemos: a nivel de la población masculina, el 42,5% tiene un estado mental normal. El 52,5% tiene deterioro cognitivo, lo cual está en una proporción menor al sexo femenino, las cuales tienen un 57,3% de deterioro cognitivo. La mayor diferencia se evidencia en el diagnóstico de demencia, en donde solo el 5% de los ancianos de sexo masculino tiene un diagnóstico de demencia, en comparación al 24,59% de las mujeres que tiene demencia diagnosticada. (Idrovo Toledo & Guapisaca Siguienza, 2014)

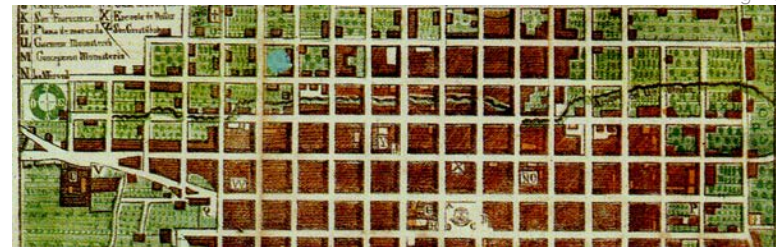
Img. 28

En el plano, se ve que el manzano de estudio, estuvo cerca de la acequia del Gallinazo y del Panteón de San Sebastián. Lo cual, nos permite pensar que se encuentra a las afueras de la ciudad. Además se observa que no es una unidad compacta debido a que el área construida es menor al área libre.

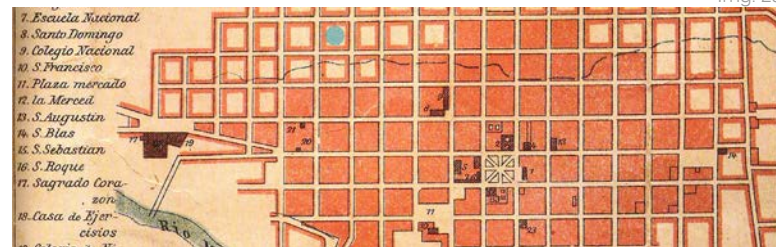
Img. 29

En este plano, el sitio de estudio difiere de la representación del núcleo urbano, razón por la cual, se asume que en ésta época inició el proceso de densificación de la zona.

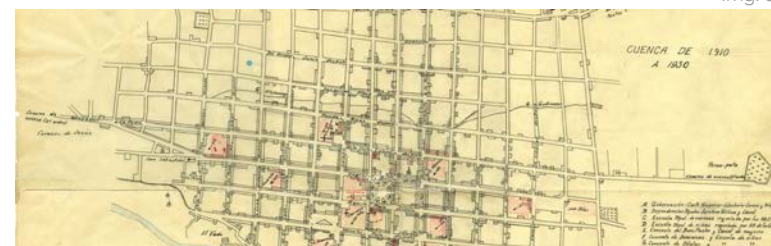
Img. 31

En los planos consta el Asilo de Infantes y Huérfanos (A) y el Asilo de Expósitos (próximo a la Escuela de Medicina) dirigido por las Hermanitas de la Caridad, lo que evidencia las nuevas necesidades de la ciudad. Cerca del sitio de estudio se observa un cementerio (++) , probablemente por ser una zona apartada de la urbe.

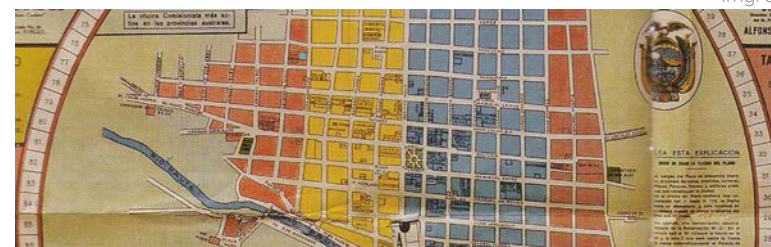
Img. 33

El sector de análisis, se encuentra en la parroquia de San Sebastián. Y el manzano de interés está dividido en tres lotes.

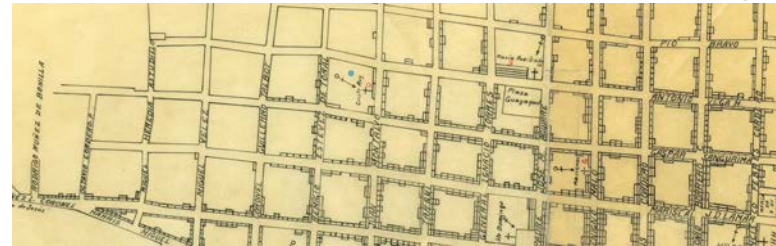
Img. 34

El sitio de estudio se identifica como convento, y el solar tiene tres construcciones de un piso y una de dos pisos. Los tramos inmediatos del Asilo se encuentran consolidados en las calles Estévez de Toral, Juan Montalvo y Gaspar Sangurima, hacia la Vega Muñoz no se registran edificaciones. En la zona de análisis, priman las edificaciones de un piso en relación a las de dos pisos.

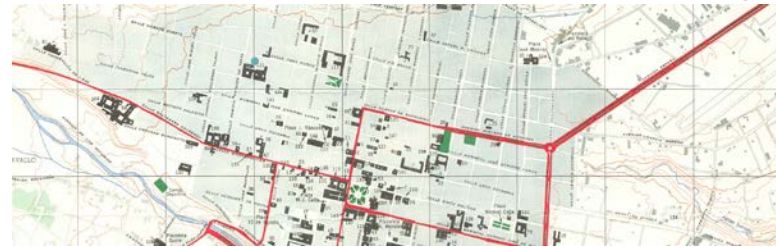
Img. 35

El manzano se encuentra dentro del área urbanizada, y se le representa como un edificio de interés público. Se puede ver en la planta la Iglesia, la casona, el acceso desde la calle Sangurima y la nueva edificación del Asilo.

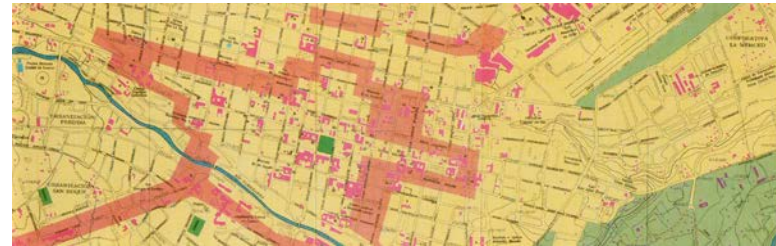
Img. 36

El lugar estudiado ya consta como parte del núcleo urbano, en donde se ve claramente la expansión de la ciudad bajo la misma traza en cuadrícula.

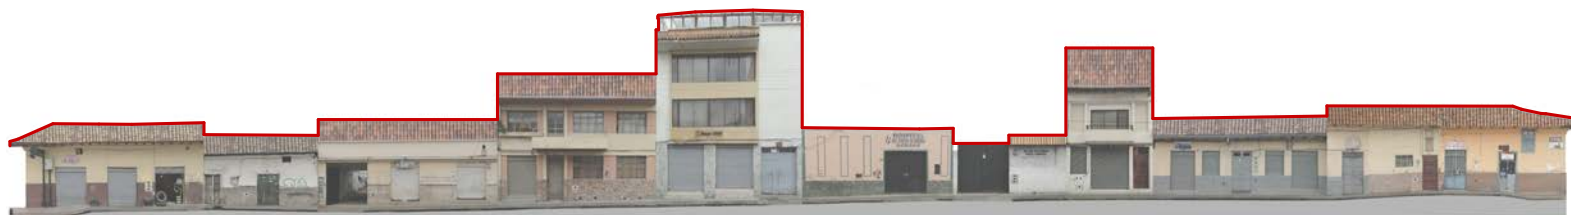
Análisis Escala

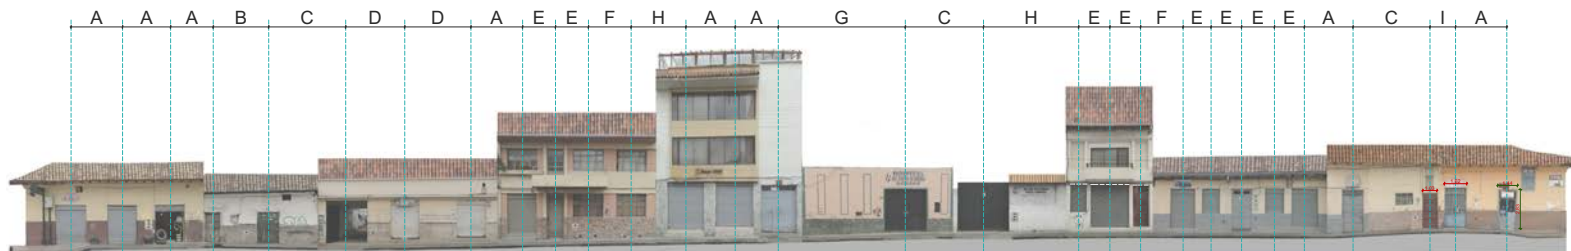
Análisis Ritmo

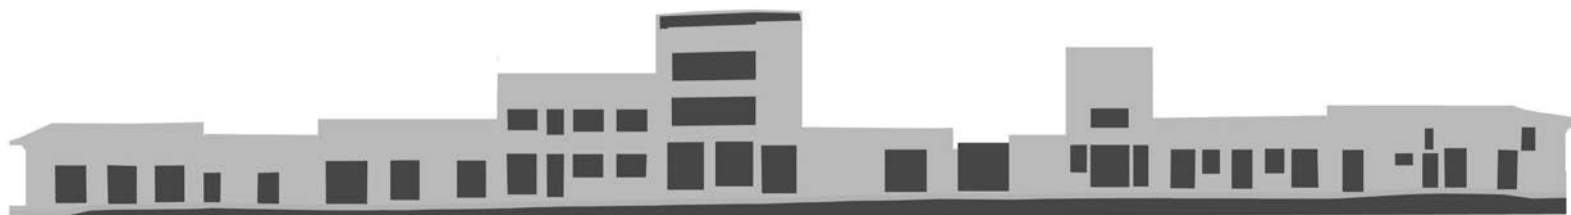
Análisis Relación Lleno-Vacío

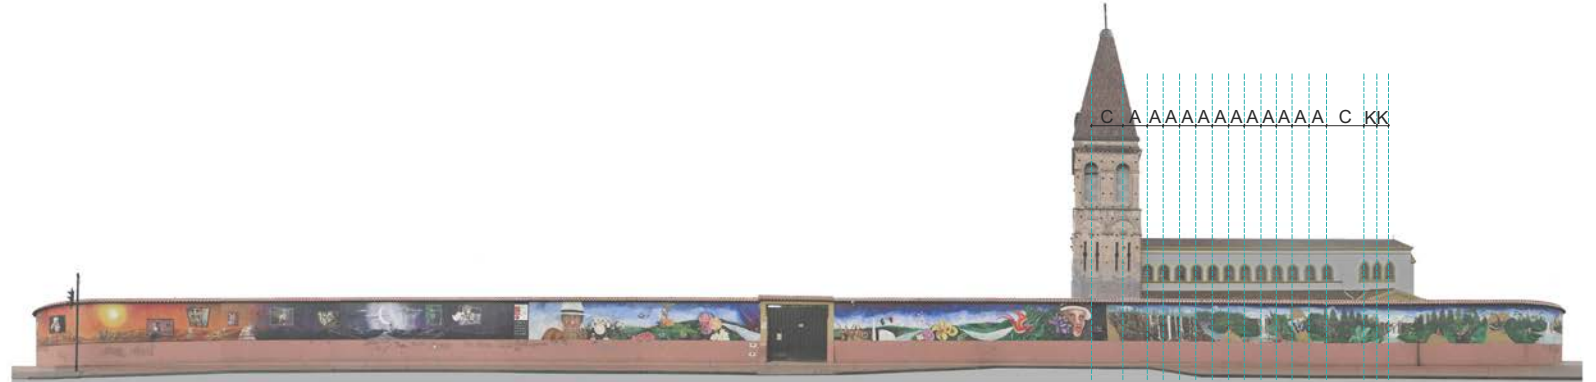
Análisis Ritmo

El ritmo dado por los vanos no es constante. Sin embargo, si se encuentran módulos en la composición de cada edificación. Los vanos se caracterizan por ser rectangulares en su mayoría, con primacía de la horizontal sobre la vertical.

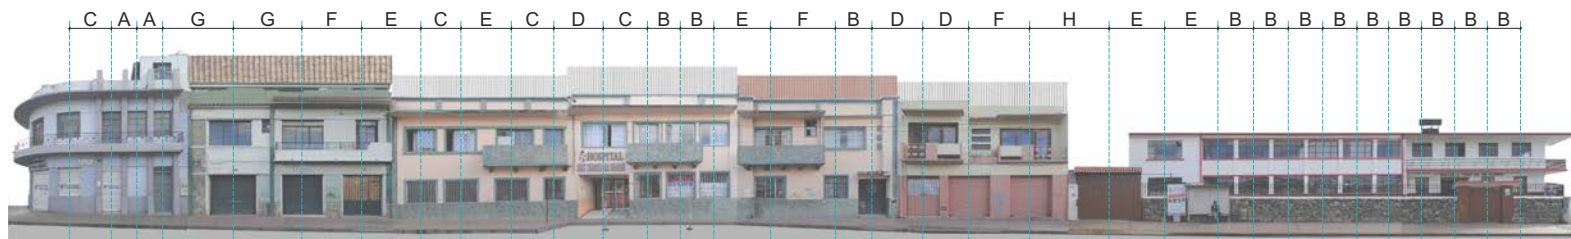
Análisis Ritmo

El tratamiento de la fachada del asilo está marcado por el ritmo de las ventanas, el cual en su primer segmento no mantiene un módulo constante, mientras que en el segundo segmento es constante y se encuentra alterado por la nueva intervención en el acceso. Además, en el tramo existe una clara preponderancia del vano sobre el lleno. Las aberturas se caracterizan por ser cuadradas o rectangulares, en donde prima la vertical sobre la horizontal.

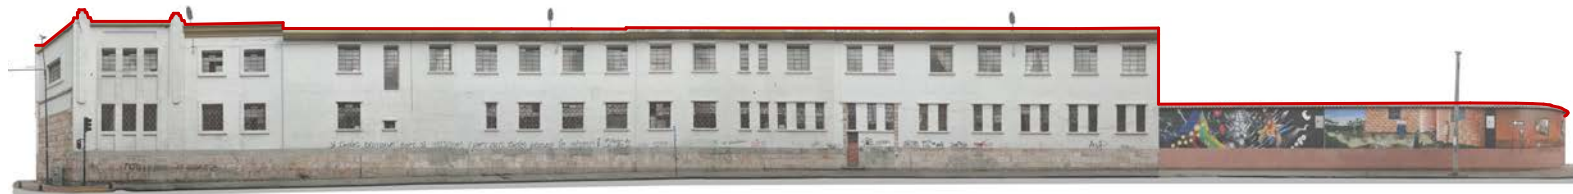
Análisis Escala

Referido a la escala, no es un tramo homogéneo, puesto que, se irrumpe con las edificaciones de tres pisos que contrastan con las de un piso. Sin embargo, existe un equilibrio entre la horizontal y la vertical.

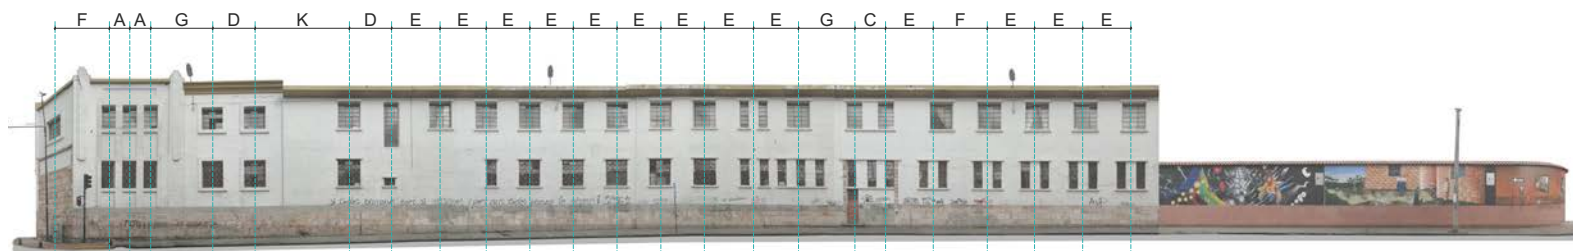
Análisis Ritmo

El ritmo de los vanos no es constante dentro del tramo. No obstante, en las edificaciones históricas se encuentran módulos que se repiten y se han mantenido en el tiempo y otros que han sido alterados. Las construcciones nuevas también poseen módulos distintos. En el conjunto existe un predominio del vano sobre el lleno y priman los vanos rectangulares, con mayor dimensión en la vertical.

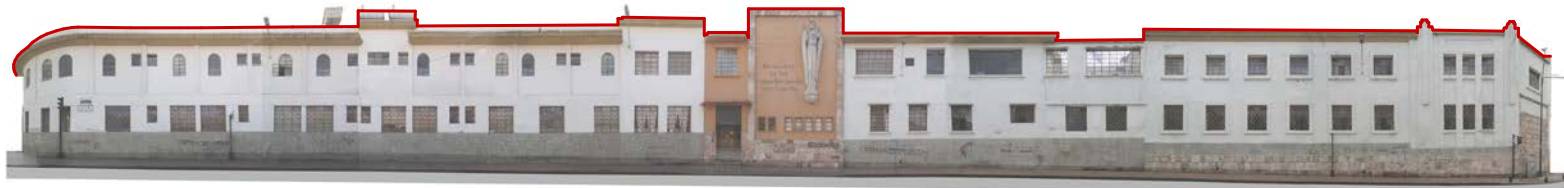
Análisis Escala

En cuanto a la escala, no es un tramo homogéneo puesto que se irrumpe con las edificaciones de dos pisos y hasta de tres pisos que se contraponen a las de un piso. Sin embargo, existe un predominio de la horizontal sobre la vertical.

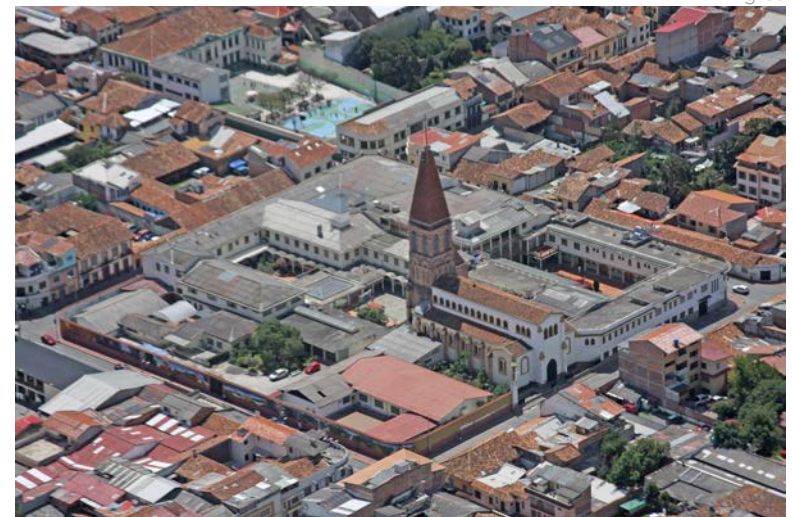
Img. 55

Img. 55: Tratamiento de cubiertas sin material cerámico.

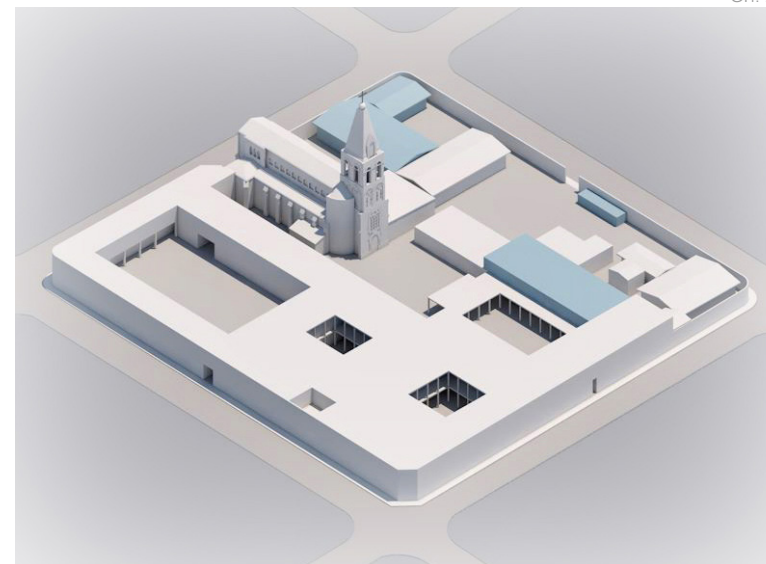
Grf. 17

Se construye un segundo piso en el pabellón de residencia de varones. Además se levantan dos bloques entorno a un patio, ubicándose en la esquina superior derecha del manzano. Ésta acción aminorará el espacio libre destinado a huerto y comprime aún más el espacio de la capilla patrimonial. Hoy en día, así es como se ve el manzano, una pieza urbano arquitectónica en detrimento desde la óptica del patrimonio, cuya envolvente fluctúa entre semipermeable a impermeable, ocultando un elemento único de la ciudad, lleno de cualidades estéticas, constructivas y funcionales.

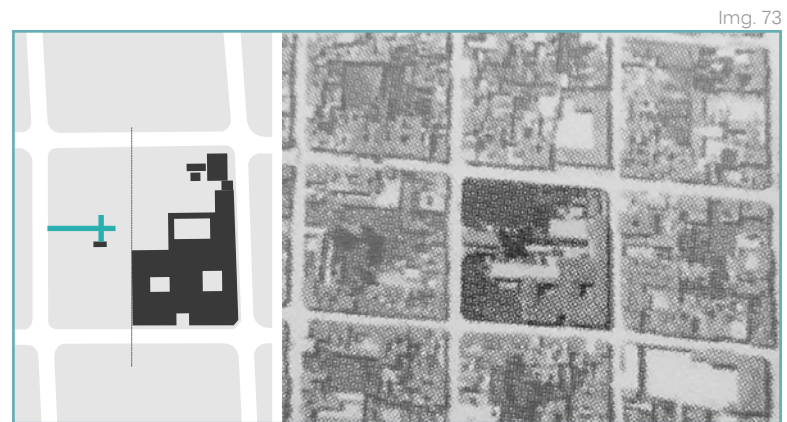
Img. 73

1960-1973: Tras haber realizado la propuesta para el nuevo asilo Hogar Cristo Rey, el solar cambia su morfología, las construcciones se emplazan en su mayoría hacia la actual calle Juan Montalvo. En la esquina con la calle Sangurima ya existía parte de la construcción diseñada por el Arq. Gastón Ramírez, siendo un edificio con dos patios interiores. Mientras que, hacia la esquina conformada con la actual calle Vega Muñoz, se localizan construcciones de menor jerarquía, utilizadas probablemente para zonas de servicio requeridas por el asilo.

Para 1973, ya se había efectuado la primera intervención al Templo, un coro anexo a su fachada, frente a la superficie que quedó de la antigua casa de ancianos. En cuanto a los accesos, el ingreso principal hacia el templo se mantiene dentro de la propuesta del Arq. Gastón Ramírez. Sin embargo, ya no cuenta con el camino de árboles. Se crean dos accesos secundarios hacia los pabellones del asilo, ubicados hacia la actual calle Gaspar Sangurima.

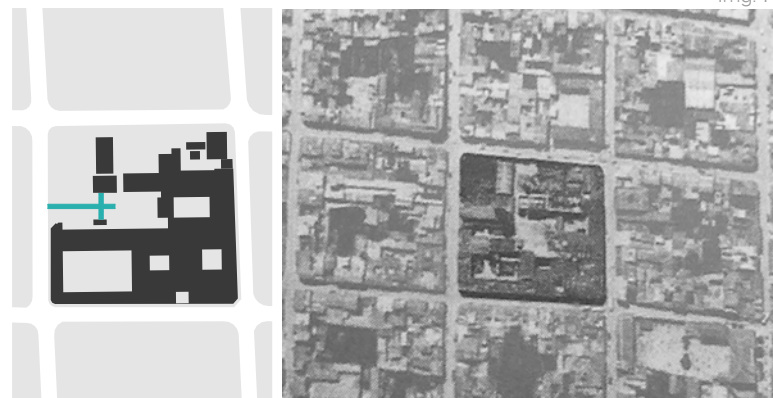
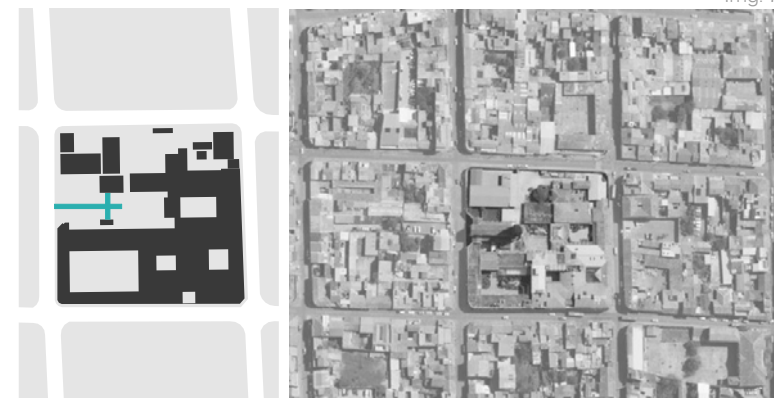
1993-2015: Continúan las readecuaciones en el asilo, tanto en el interior como en el exterior, se construye un salón de uso múltiple paralelo al Templo aminorando aún más el espacio vacante. La existencia de una serie de espacios subutilizados, especialmente las construcciones ubicadas hacia la calle Vega Muñoz evidencia un déficit de planificación para las instalaciones del asilo, aumentando el deterioro del manzano.

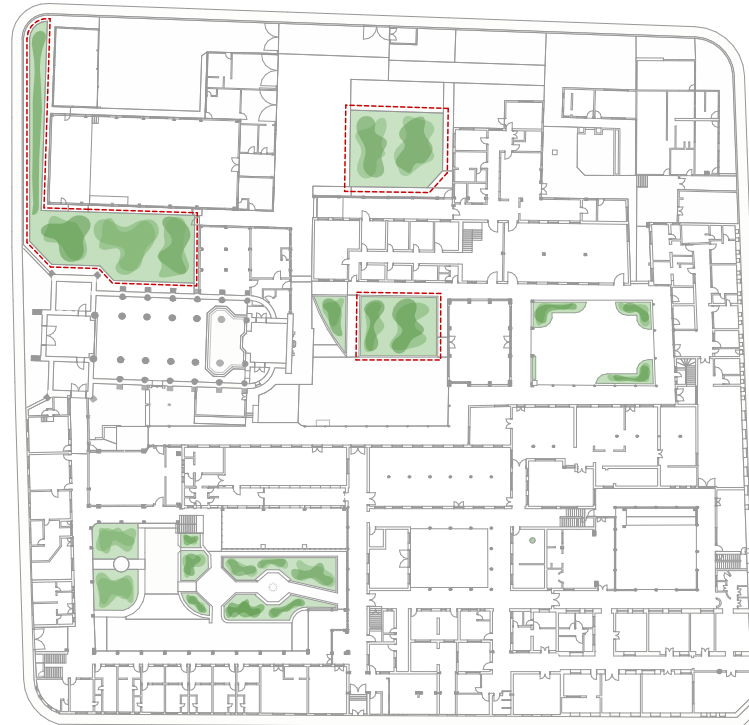
Grf. 31

Áreas verdes: En el gráfico se muestra claramente que la superficie de áreas verdes no es óptima para un centro geriátrico. Además se muestra que no todas son de libre acceso para los adultos mayores, quienes se limitan a jardineras ornamentales, que no ofrecen estímulos a los sentidos. El incremento de ésta área generará beneficios en la salud física y psicológica de los ancianos, por lo tanto a mejorar su calidad de vida.

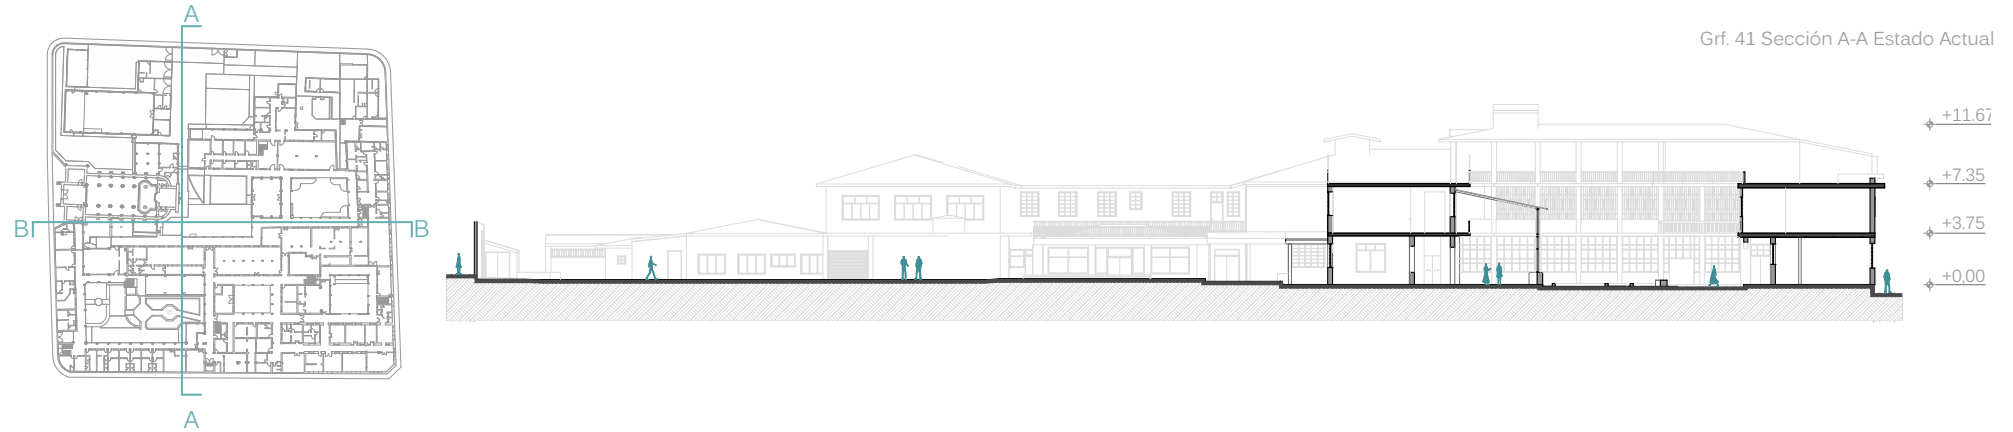
Grf. 42 Sección A-A Estado Actual

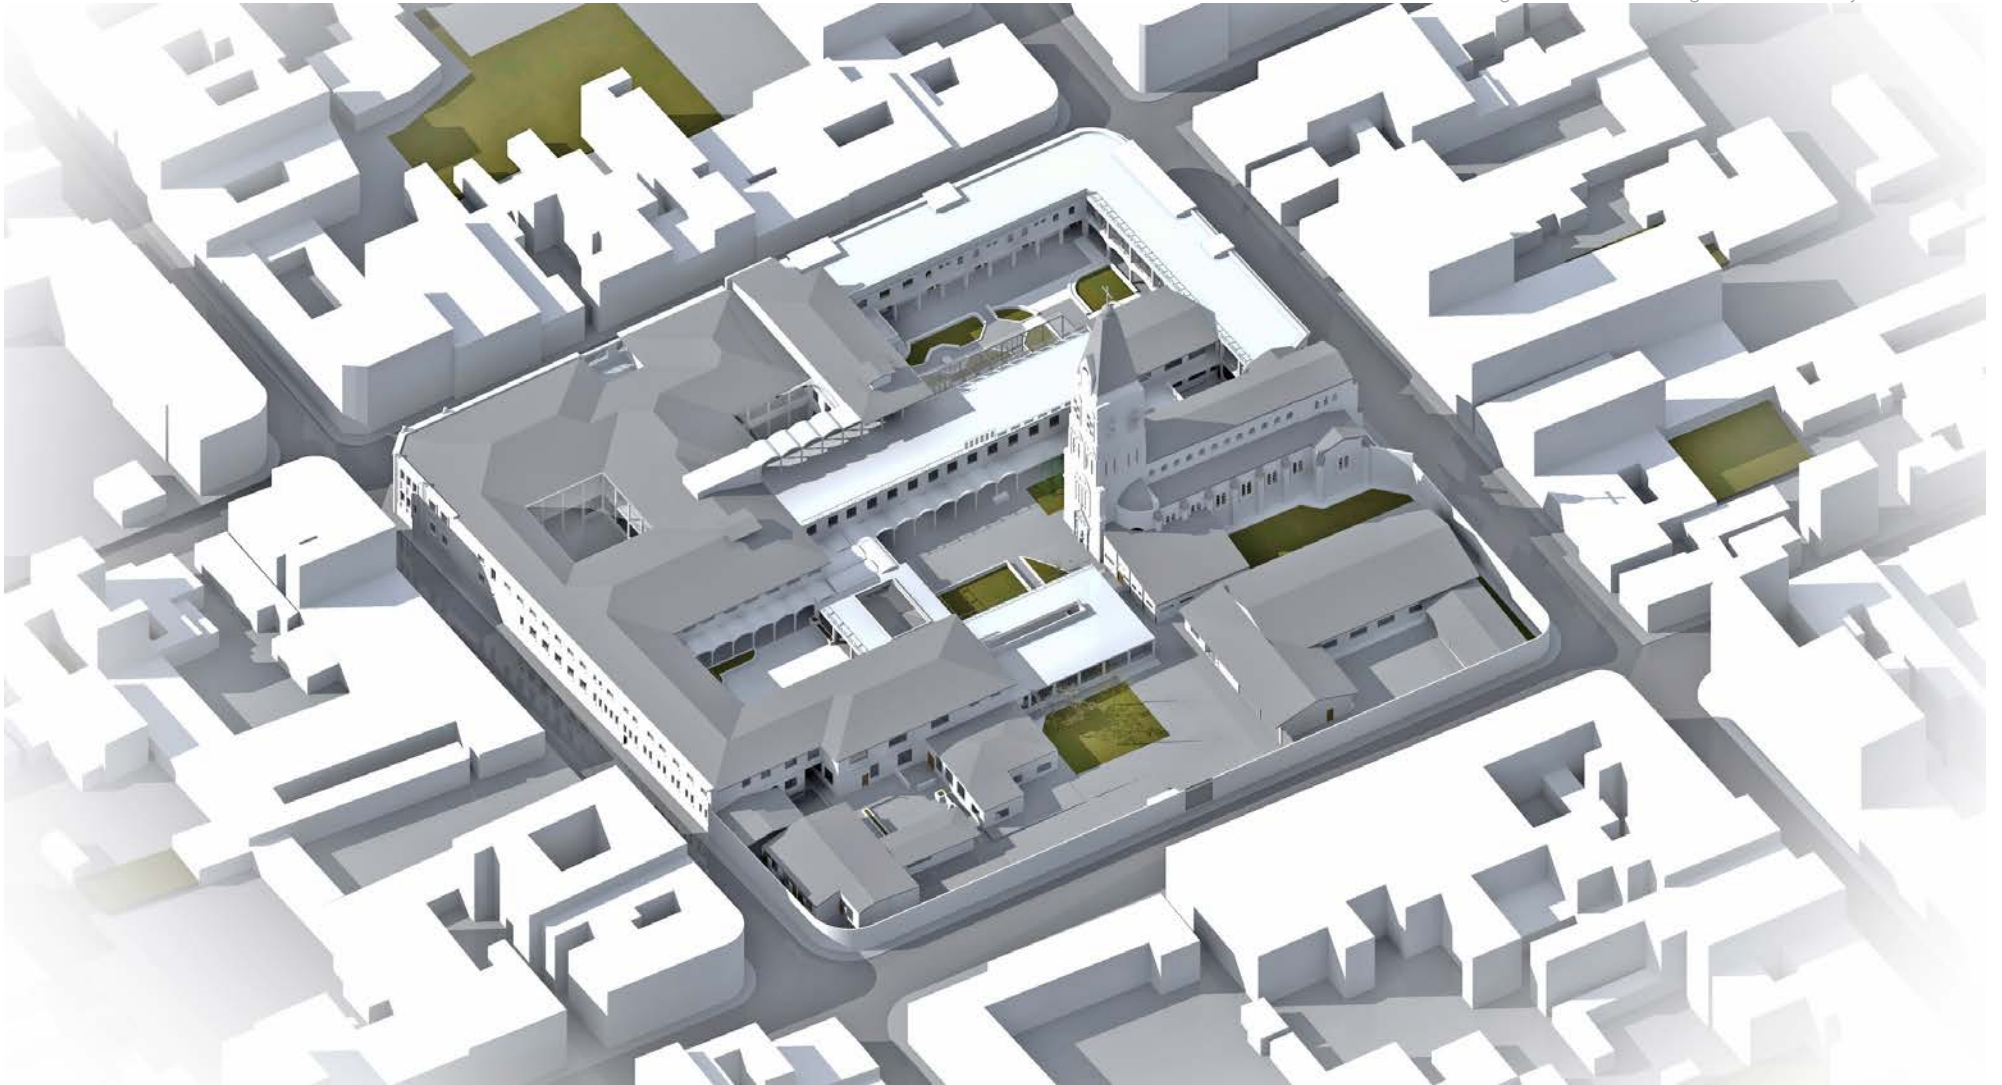
Img. 78 Axonometría Hogar Asilo Cristo Rey Estado Actual

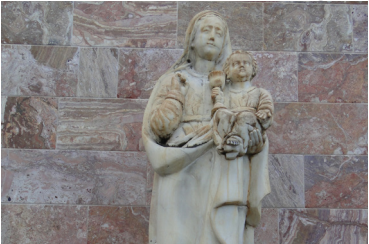
Img. 128

Img. 128: Picadura/Deterioro natural

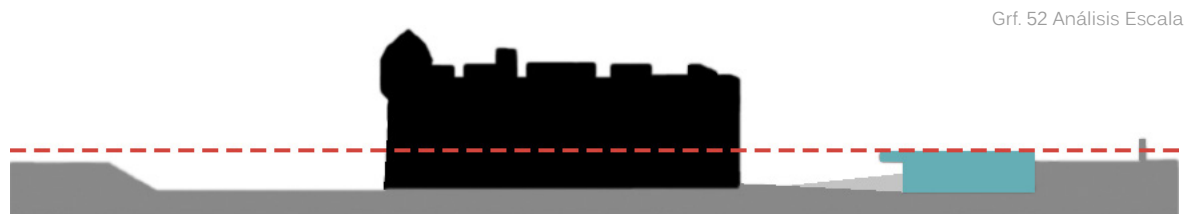
Grf. 52 Análisis Escala

La escala de la intervención no obstaculiza las visuales hacia el hito histórico y está aproximadamente en relación 1/3.

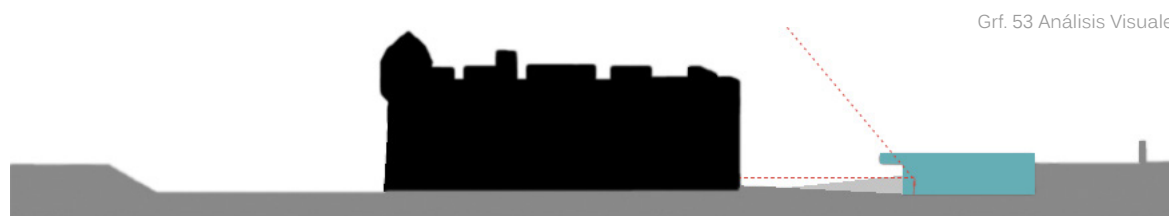
Grf. 53 Análisis Visuales

Las visuales desde el interior se limitan al primer piso del castillo. Sin embargo, desde los espacios exteriores se puede apreciar al hito patrimonial.

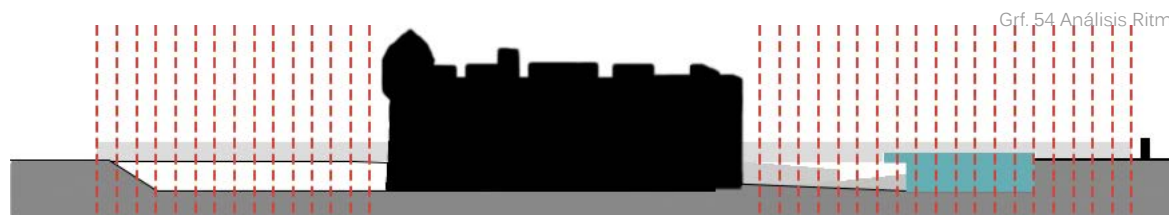
Grf. 54 Análisis Ritmo

El cerramiento que se resuelve entorno al castillo, crea un espacio interior tipo claustro. Éste mantiene un módulo constante.

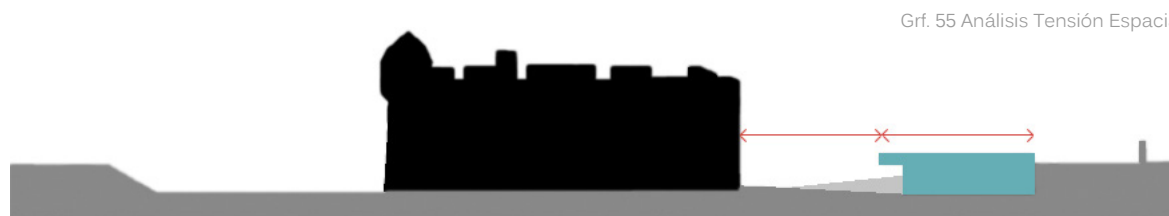
Grf. 55 Análisis Tensión Espacial

El proyecto se separa del castillo, creando una transición entre lo contemporáneo y lo histórico, como muestra de respeto hacia las preexistencias.

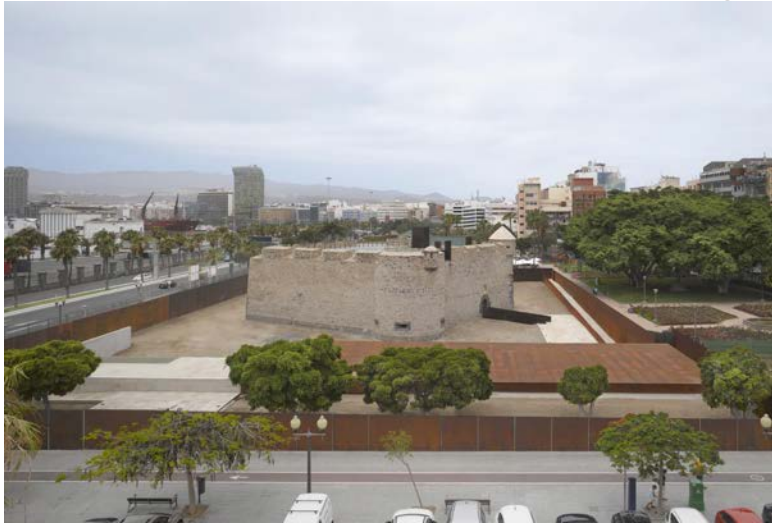
Img. 137 Se muestra una continuidad espacial entorno al monumento patrimonial, permitiendo recorridos y visuales en 360 grados.

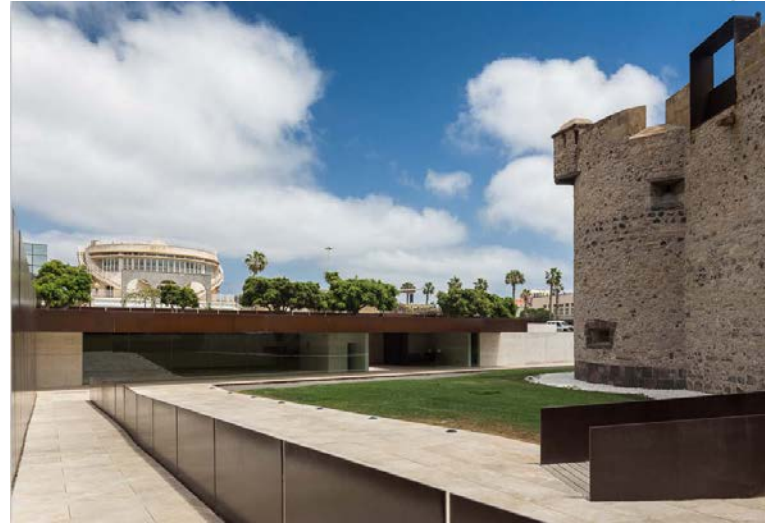
Img. 138 Se genera transiciones con los cambios de materialidad de pisos, conformando un sistema de capas.

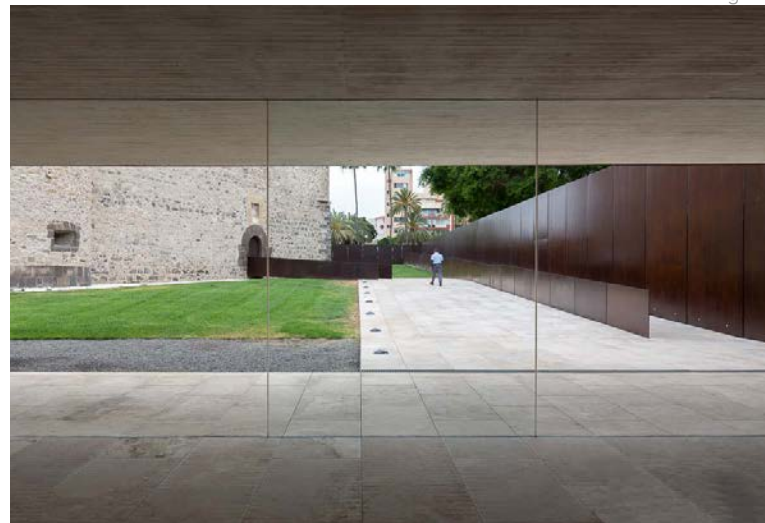
Img. 139 Los nuevos materiales son hormigón, vidrio, acero corten y piedra, los cuales se evidencian como contemporáneos sin crear falsos históricos. Al ser opacos no distorsionan al monumento y al ser de textura lisa resaltan las preexistencias.

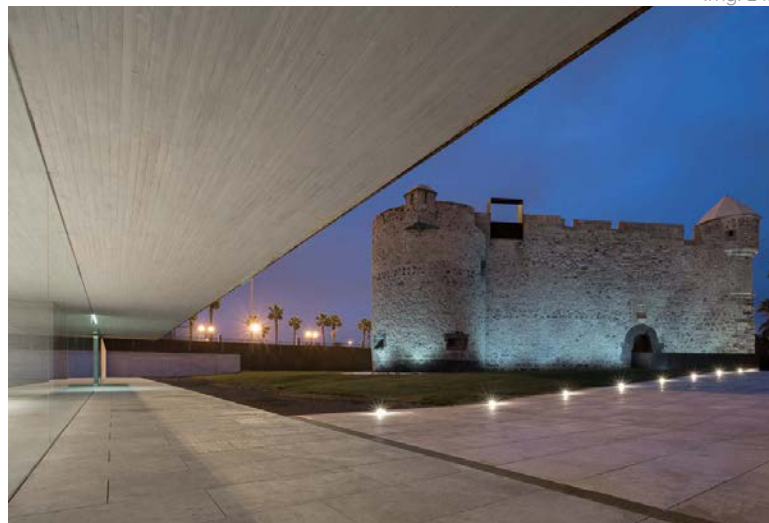
Img. 141 Al ubicarse las fuentes lumínicas en el piso, la luz realza la escala del monumento y su textura.

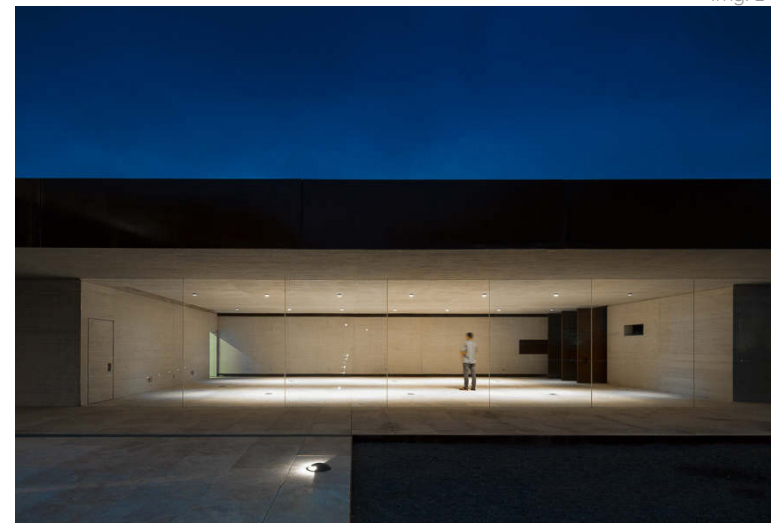
Img. 142 El ventanal tratado como un solo plano de luz, sin montantes y travesaños, se convierte en un elemento imperceptible, generando la sensación de espacio infinito.
