Intervención Urbano-
Arquitectónica en el
manzano 002-N13 del
Centro Histórico de
Cuenca.

Intervención Urbano-Arquitectónica en el manzano
002-N13 del Centro Histórico de Cuenca.

Trabajo de Graduación previo a la obtención del Título
de Arquitecto

Cuenca-Ecuador, Julio 2016

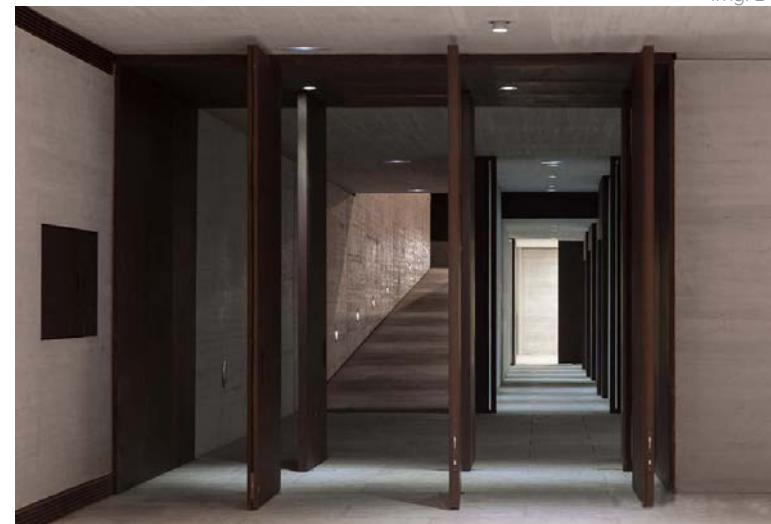
Img. 144 Involucración de panelados móviles, que se adecuan a las necesidades y ordenan el proyecto, convirtiéndose en elementos de diseño.

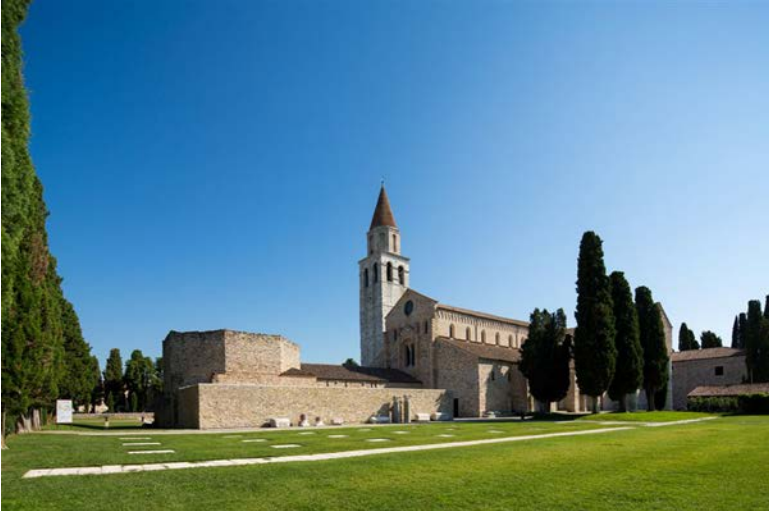
Img. 148 El proyecto de intervención mantiene la primacía del muro sobre el vano, cerrándose hacia el exterior y abriéndose hacia el interior.

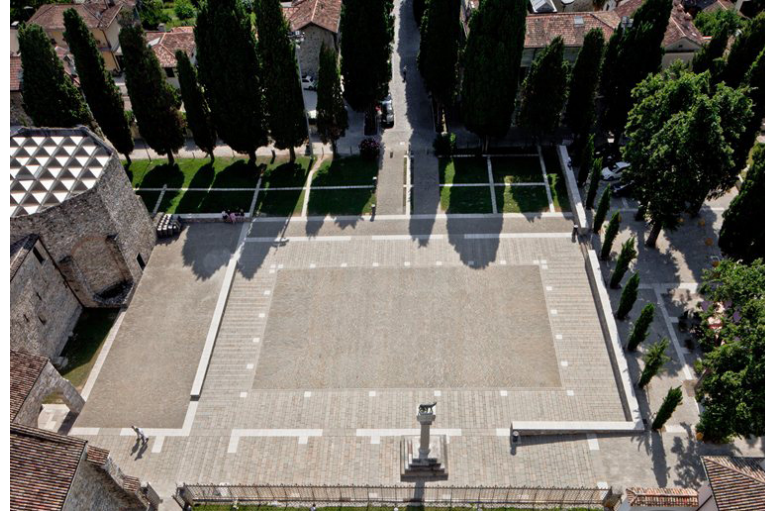
Img. 149 Recuperación de la planta histórica, a través del diseño del pavimento y el mobiliario, el cual se dispone de manera perimetral, adaptándose a la topografía.

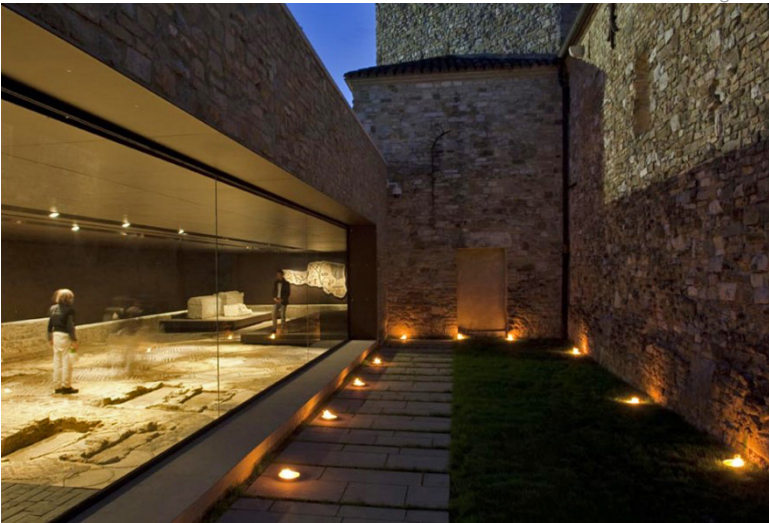
Img. 150 Conservar los mosaicos recuperados siempre visibles al público, a través de un plano imperceptible, que a su vez permite la conexión del nuevo volumen con el edificio antiguo.

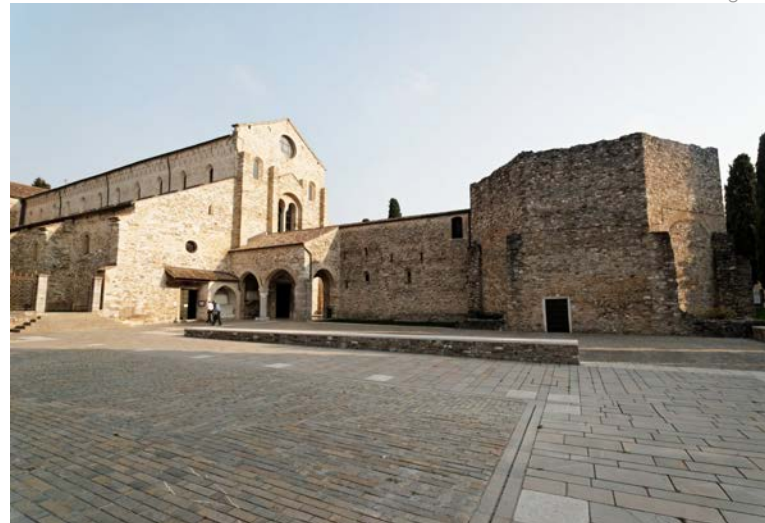
Img. 151 Uso de los materiales del lugar para el diseño del pavimento, el cual se dispone bajo un patrón ordenado, con diferentes materiales, separados por juntas de transición resueltas con una variación del aparejo y formato.

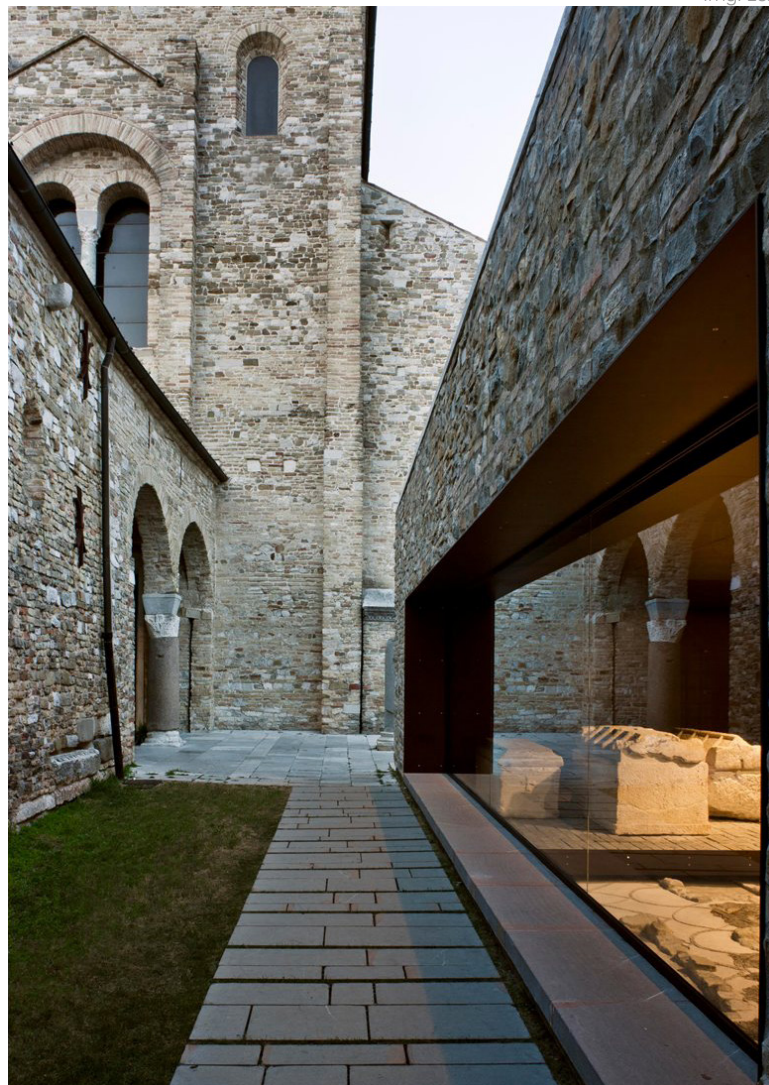
Img. 152 Reutilización del material proveniente de las excavaciones, con lo que se mantiene una tectónica similar a las preexistencias, a esto se incorpora el metal y el vidrio, materiales que aportan un aspecto contemporáneo, siendo claramente identificada la intervención.

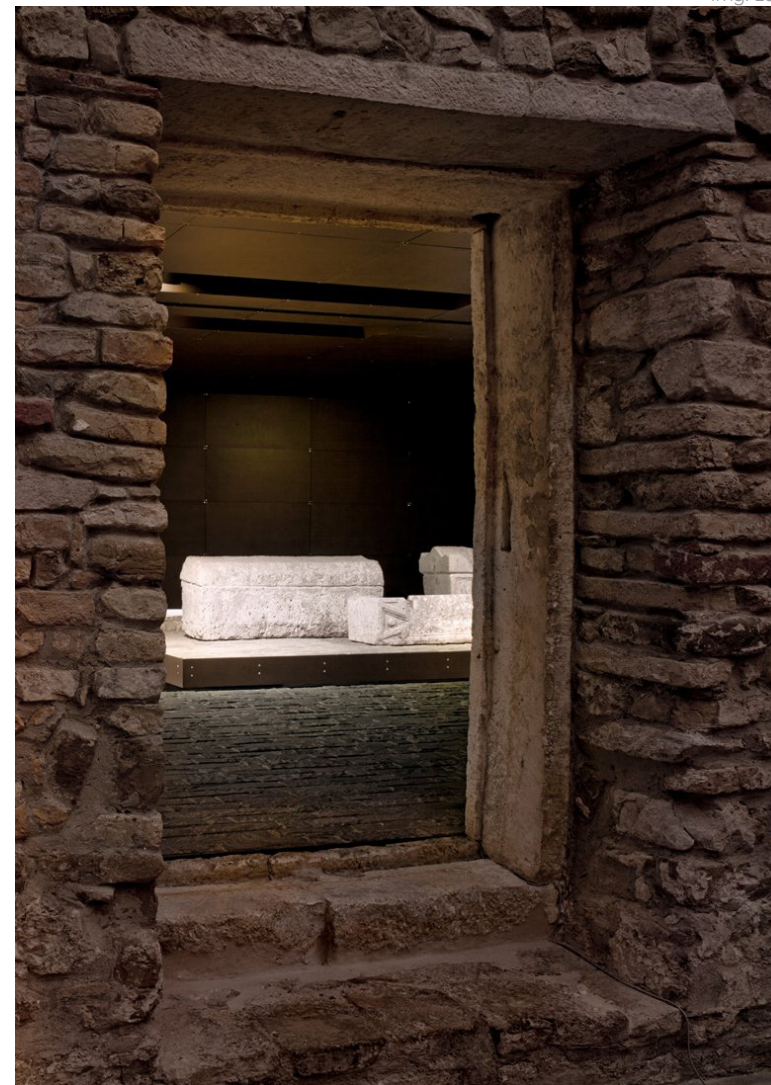
Img. 153 Recuperación del vano para conformar el acceso al aula Cromacio, quedando caracterizado el acceso por la historia, puesto que las jambas son las originales.

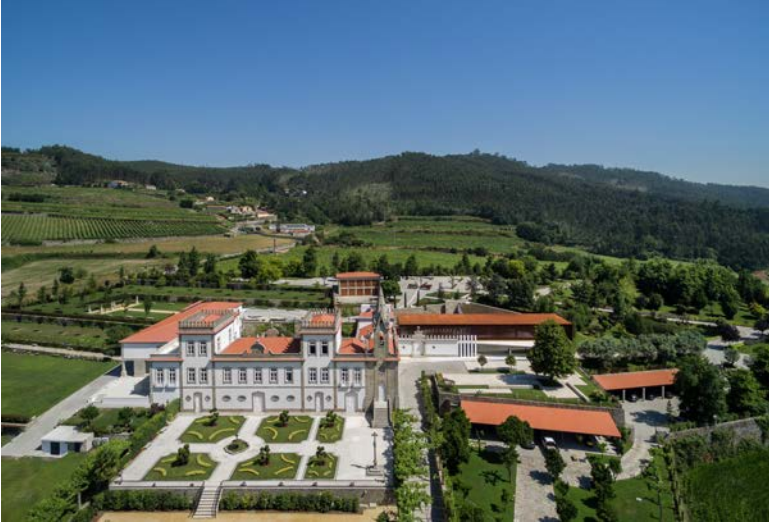
Img. 156 Recuperación del espacio exterior para revitalizar el conjunto, aprovechando la vegetación existente. Se generó una plazoleta frente a la nueva edificación que sirve como vestíbulo y permite contemplar el paisaje circundante.

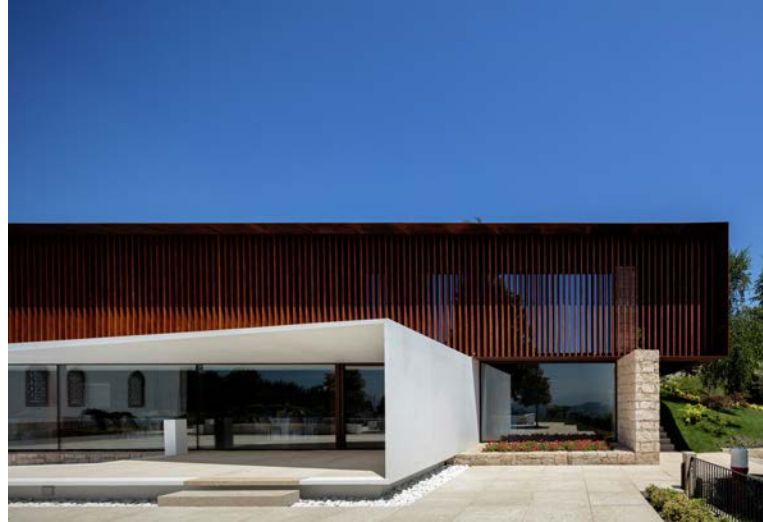
Img. 157 Uso de diferentes planos interceptados para conformar la volumetría de la nueva edificación. Un primer cascarón blanco que se levanta de suelo para dar una sensación de liviandad. Un segundo plano conformado por una sucesión lineal que permite una trama semipermeable que no afecta a las preexistencias puesto que cubre al tercer plano resuelto en vidrio.

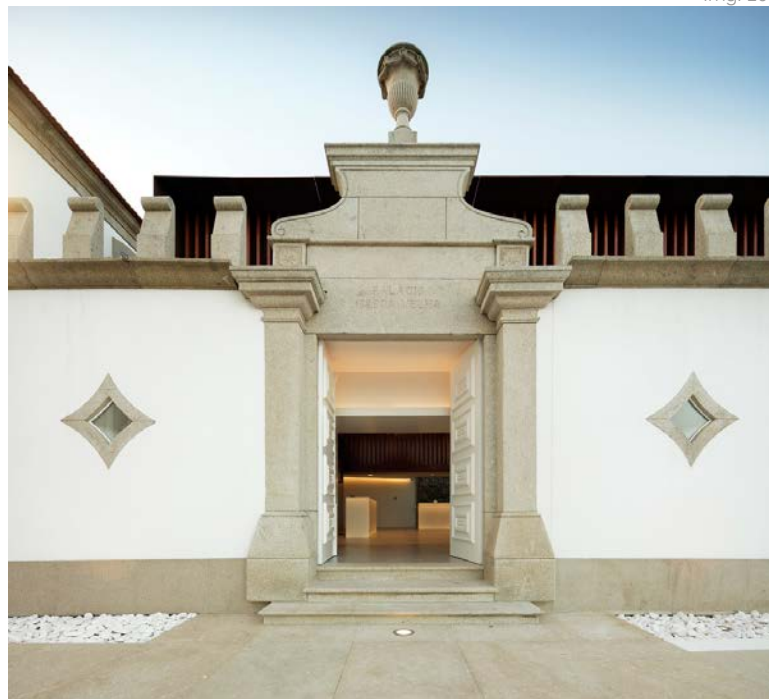
Img. 160

Img. 150 Reutilización del antiguo acceso para ingresar a la nueva edificación.

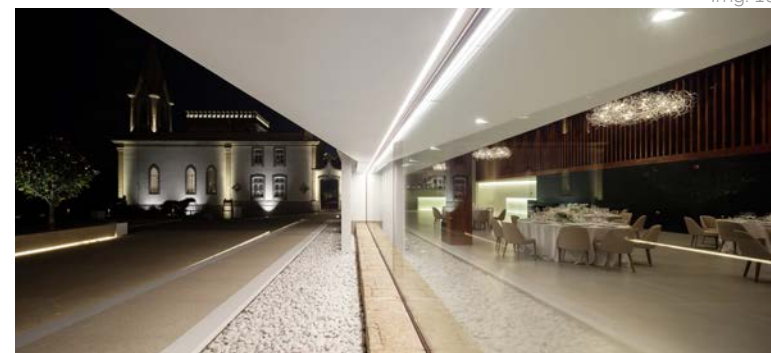
Img. 163 Utilización de recursos lumínicos para generar liviandad en el proyecto, remarcar elementos y jerarquizar espacios. Es necesario tener un control sobre las fuentes de luz, la cromática de las mismas, su ubicación para evitar deslumbramientos y para no alterar la lectura de los elementos históricos.

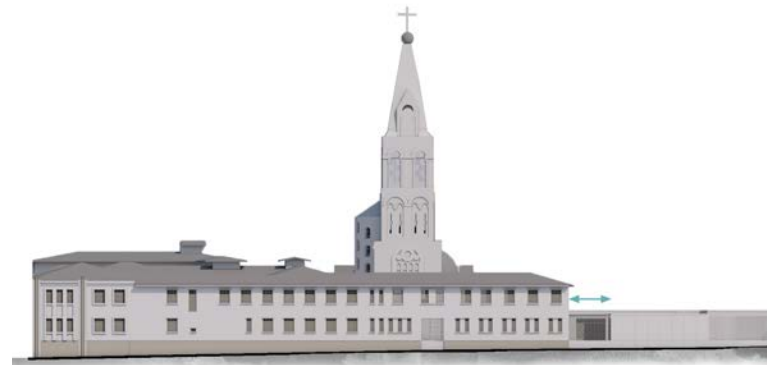
Grf. 79

Generar transiciones entre las preexistencias y la obra de intervención, para dilatar la tensión espacial entre los períodos constructivos. Actuación que se apoya en recursos arquitectónicos que permiten la doble función, vincular y distanciar. Para lo cual se implementa un patio o un acceso.

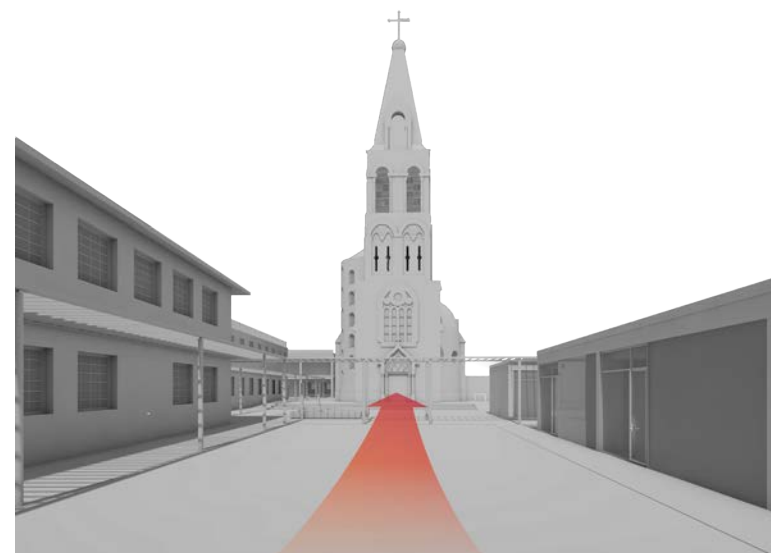
Grf. 81

Recuperar el acceso histórico y el eje de perspectiva hacia el hito arquitectónico. Acción que se complementa con la recuperación de la antigua puerta de la Iglesia. Para lograr éste efecto, los montantes de la pérgola han sido ubicados a favor de encuadrar el acceso. Además, se ha desprovisto en el eje focal de elementos que obstruyan las visuales y afecten al elemento focal.

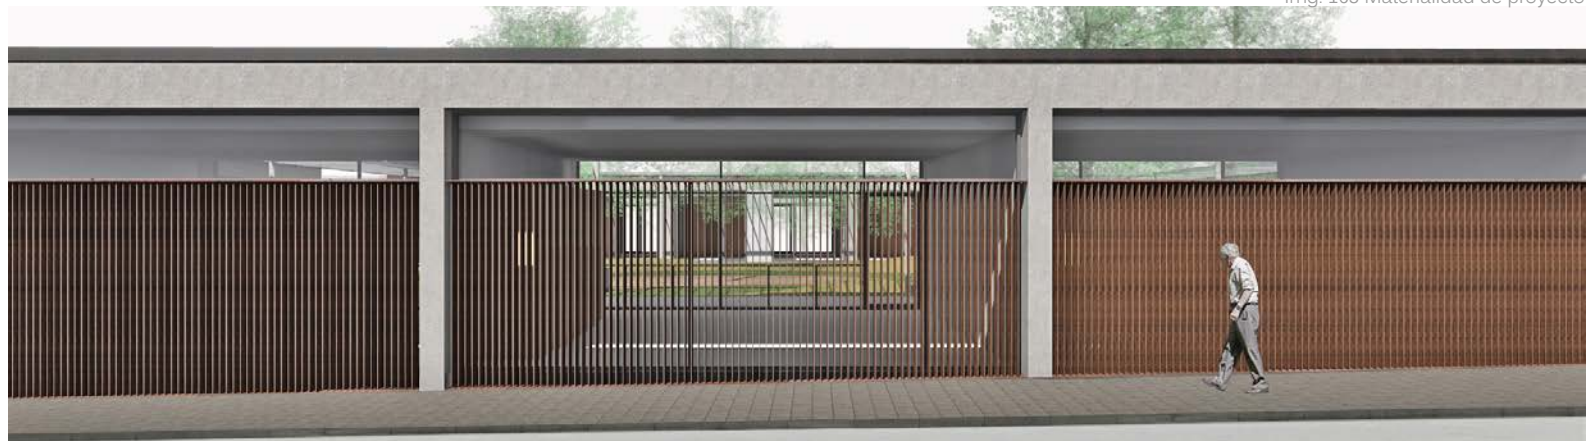
Img. 165 Materialidad de proyecto

Se propone un formato de 10x10 cm de piedra andesita para el interior del asilo y de piedra caliza para el patio urbano. Este último sigue los módulos determinados por la iglesia, correspondiente a un valor aproximado a 3 m, separado por franjas de transición de aproximadamente 80 cm. Se creó un patrón de diseño, en el que se intercalan piezas de material pétreo con piezas de acero corten. También se han diseñado terrazas de madera, las cuales se ubican contiguas a las salas de descanso. Se conforman como espacios acogedores equipados con mobiliario móvil que permitan la cohesión social al aire libre, el ocio, la relajación y el descanso.
