Acupuntura patrimonial: La importancia de una intervención puntual para la recuperación del contexto histórico dentro del eje patrimonial de la Av. Loja entre el río Yanuncay y Don Bosco.

Trabajo de titulación previo a la obtención del título de Arquitecta.

Acupuntura patrimonial: La importancia de una intervención puntual para la recuperación del contexto histórico dentro del eje patrimonial de la Av. Loja entre el Rio Yanuncay y Av. Don Bosco.

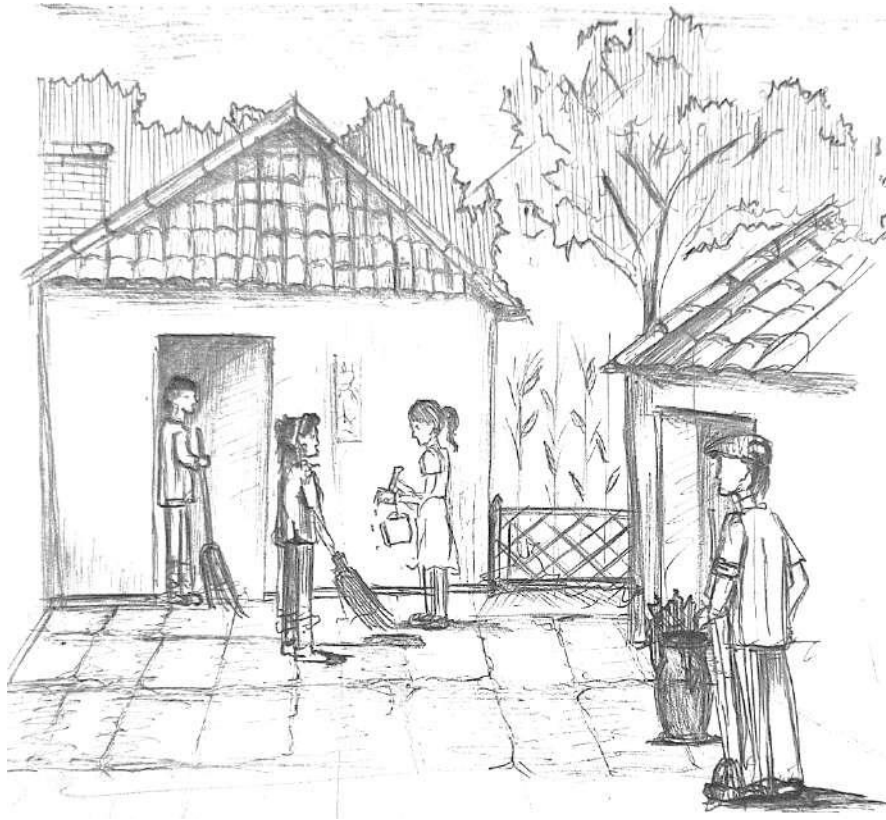
*Figura 2. Práctica de conservación preventiva
Elaboración: Nicole Valdiviezo León.*

En la administración de edificios y otras estructuras, la restauración preventiva implica las prácticas de cuidado diario (Figura 2), inspecciones regulares y llevar a cabo reparaciones menores para prevenir daños mayores. Esto puede incluir el mantenimiento de las instalaciones eléctricas, plomería, reparación de grietas en paredes y techos, y la aplicación de tratamientos preventivos para evitar la acumulación de humedad y la proliferación de moho (Cardoso Martínez et al., 2016, p. 10). Es crucial considerar el enfoque sostenible en la restauración preventiva. Es necesario adoptar prácticas que minimicen el impacto ambiental y

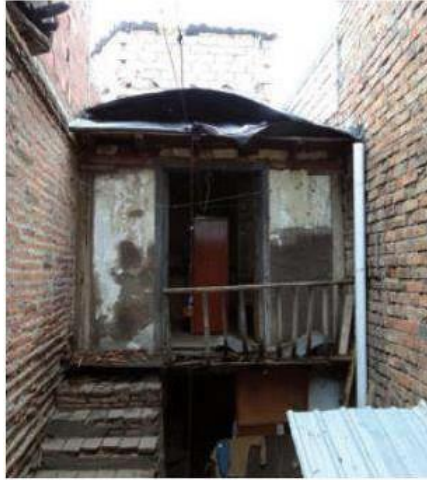
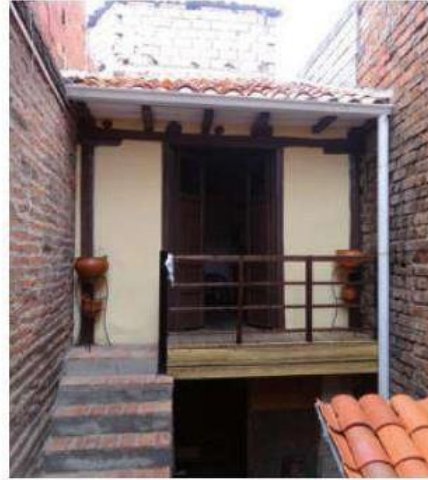
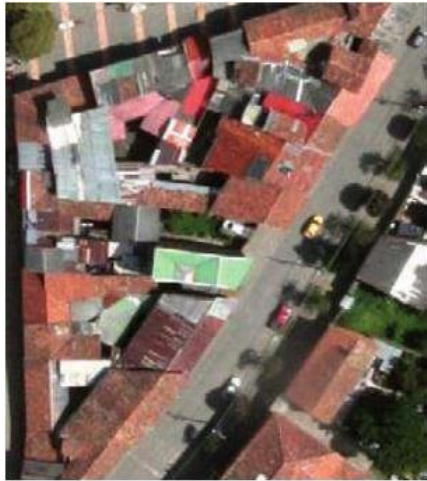
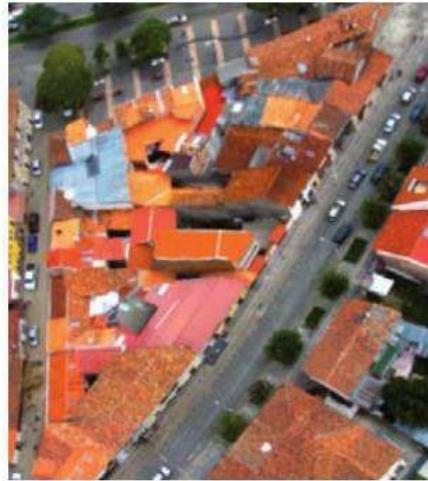
Figura 10. Vista aérea después de la campaña de mantenimiento.
Elaboración: Proyecto VliirCPM, 2018.

El trabajo conjunto con la comunidad fue un aspecto fundamental de la campaña de mantenimiento de edificaciones en San Roque. Por un lado, se llevó a cabo el mantenimiento de fachadas, cubiertas y elementos en situación emergente (figura 10) (Achig Balarezo et al., 2017). Por otro lado, se promovió la participación activa de la comunidad en la conservación del patrimonio, involucrando a instituciones y empresas públicas y privadas en un compromiso conjunto para preservar el patrimonio.

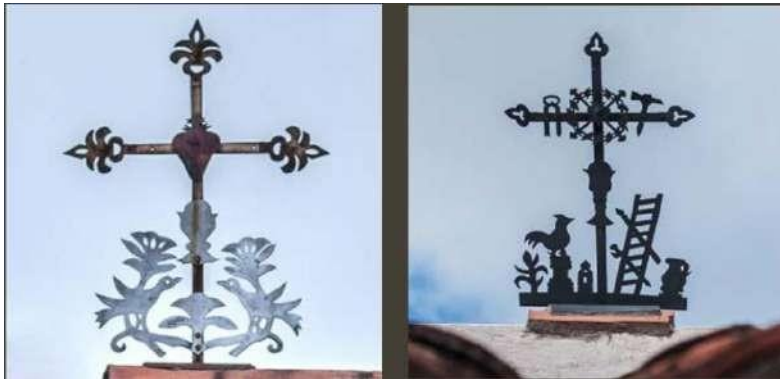
Figura 11. Cruces de hierro de las viviendas del barrio Las Herrerías.
Elaboración: Proyecto VllirCPM, 2023.

Tiene como objetivo principal preservar y restaurar estas herrerías para mantener su valor cultural y patrimonial, así como su importancia en la identidad histórica de la ciudad de Cuenca (Achig-Balarezo et al., 2023). Se llevan a cabo diferentes tareas de mantenimiento, conservación y restauración, que incluyen la limpieza, la reparación de elementos estructurales y decorativos (Figura 11), y la implementación de medidas de conservación preventiva, entre otras.

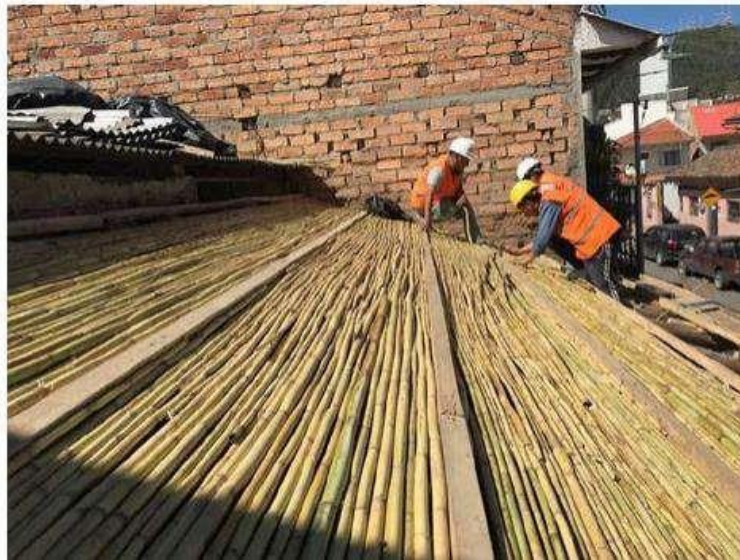
Figura 12. Incorporación de carrizo en cubierta sobre estructura de madera.
Elaboración: Proyecto VliirCPM 2023.

Se utilizó una cantidad adecuada de materiales de reposición, en función de los daños previamente identificados durante el diagnóstico. Se recuperaron las tejas existentes lavándolas una por una, y se incorporaron vigas y tiras de eucalipto en las estructuras de las cubiertas. Además, se empleó un sistema constructivo compatible con la arquitectura de tierra. También se añadieron elementos complementarios, como canales y bajantes, y se procedió a la reestructuración de las limahoyas. (Cardoso, et al., 2018).

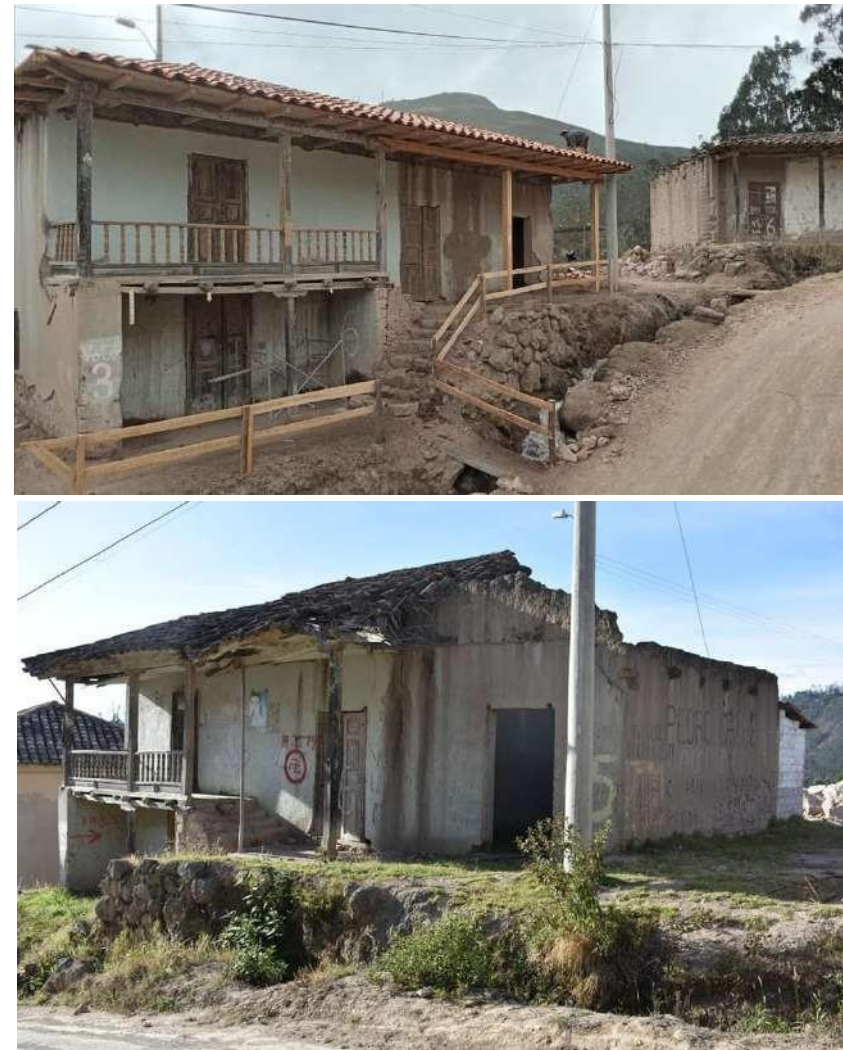
*Figura 13. Edificación antes y después de la intervención.
Elaboración: GAD municipal del cantón de San Felipe de Oña (2021).*

Se intervino en una edificación en Oña (Figura 13), la cual se llevó a cabo con la ayuda de la comunidad. Las personas pusieron todo su entusiasmo para realizar la intervención, lo cual generó cambios muy positivos en la comunidad y preservó la identidad y las técnicas culturales de la zona.

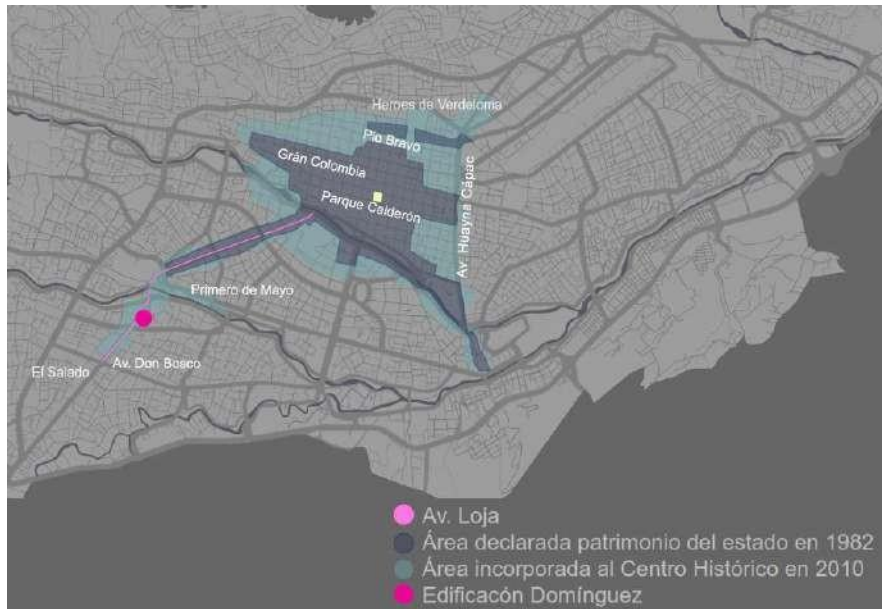
Figura 22. Área incorporada al centro Histórico en el año 2010.
Elaboración: Nicole Valdiviezo León

La vivienda “Domínguez” a ser analizada y estudiada se encontraba construida aproximadamente en el año 1950, es decir, a pesar de que en 1947 el trazado de los mapas de la ciudad de Cuenca, con la Av. Loja solo llegaba hasta el Río Yanuncay, después de este ya existían edificaciones al paso de la vía del sur, lo que en esa época era la salida de la ciudad. El área donde se encuentra la vivienda fue incorporada al centro Histórico en el año 2010(Figura 22)

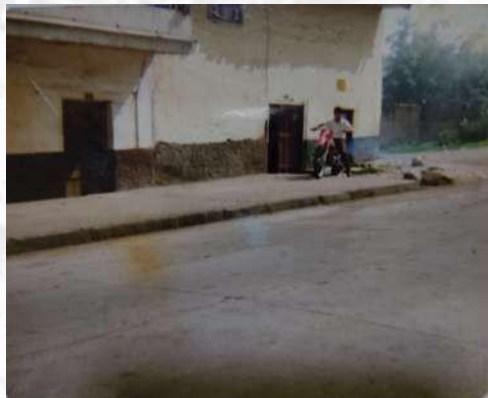
Figura 25 Vivienda que tuvo un colapso estructural de vivienda debido a obras públicas en el tramo patrimonial de la Av. Loja
Elaboración: Recopilación de fotos de Mónica Vanegas.

Es importante destacar que, debido a que las edificaciones fueron enterradas, han surgido problemas causados por las lluvias, que han ocasionado graves daños en su estructura. Incluso algunas de estas construcciones, como la vivienda de la (figura 25), han desaparecido debido a este problema.

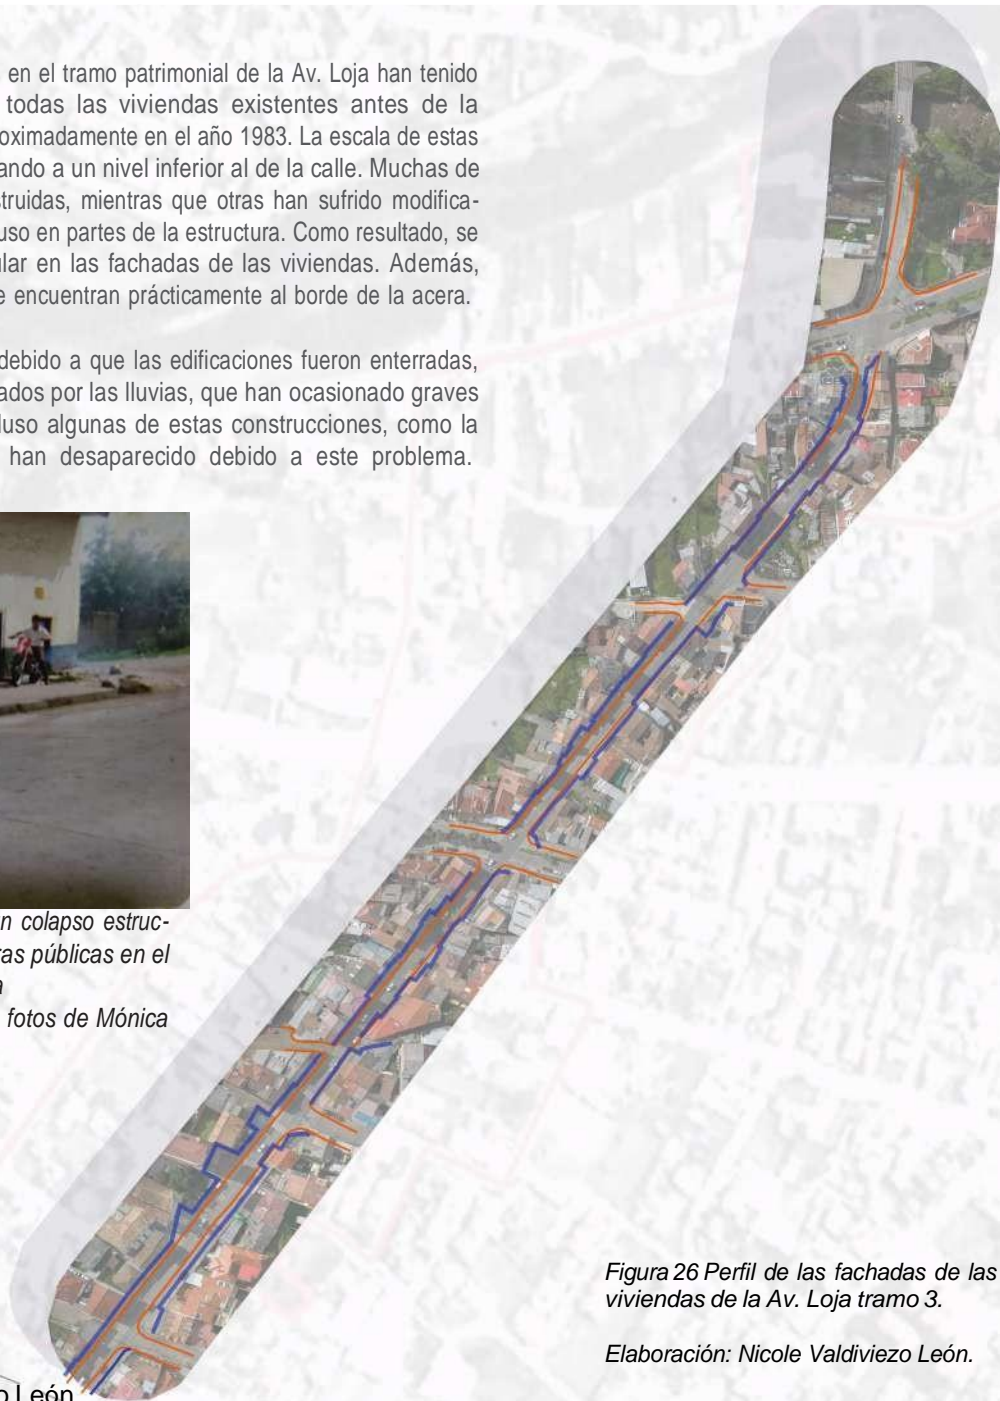
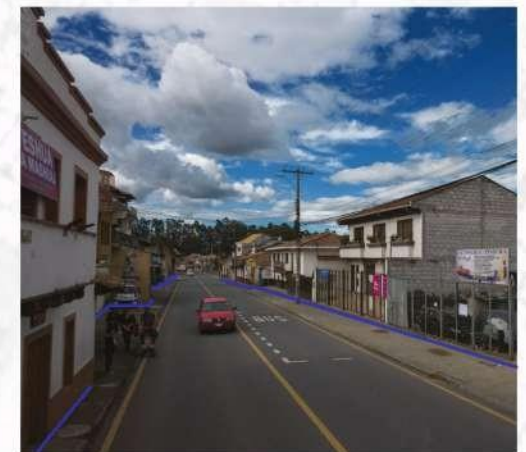
Figura 26 Perfil de las fachadas de las viviendas de la Av. Loja tramo 3.

Las obras públicas realizadas en el tramo patrimonial de la Av. Loja han tenido un impacto perjudicial en todas las viviendas existentes antes de la pavimentación de la calle, aproximadamente en el año 1983. La escala de estas casas se vio afectada, quedando a un nivel inferior al de la calle. Muchas de estas viviendas han sido destruidas, mientras que otras han sufrido modificaciones en sus fachadas e incluso en partes de la estructura. Como resultado, se ha generado un perfil irregular en las fachadas de las viviendas. Además, muchas de estas viviendas se encuentran prácticamente al borde de la acera.

SIMBOLOGÍA

— PERFIL DE LA VEREDA

— PERFIL DE LAS FACHADAS DE LAS VIVIENDAS

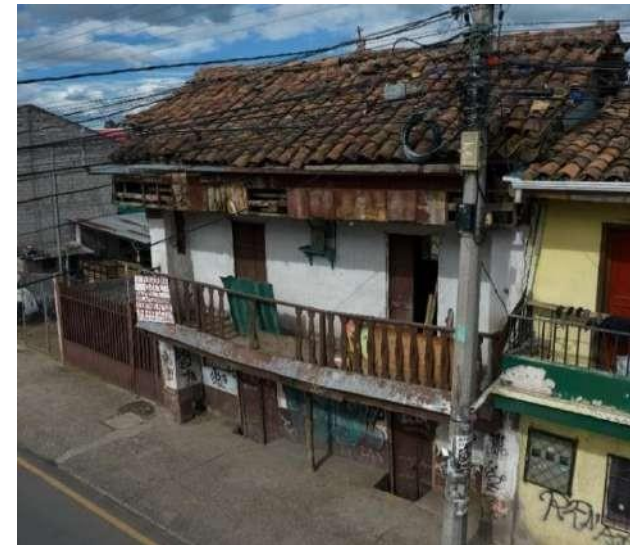
*Figura 33. Casa Domínguez en la actualidad.
Elaboración: Nicole Valdiviezo León.*

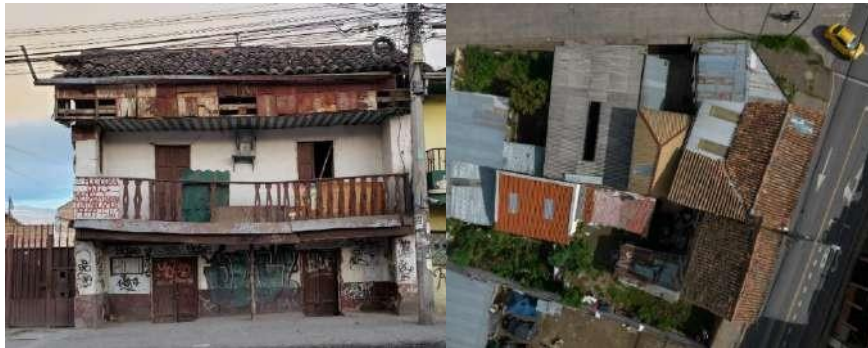
La construcción en cuestión está situada en un terreno rectangular, adosada a la esquina lateral izquierda. Hay dos formas de acceder a ella: desde la calle o desde el patio trasero.

*Figura 39. Fotografías actuales de la edificación.
Elaboración: Nicole Valdiviezo León*

La fachada frontal presenta simetría en su eje horizontal, conformada por cuatro puertas repartidas dos puertas en cada planta. Estas puertas también sirven como ventilación para las áreas interiores. En la base de la fachada hay un zócalo pintado que se encuentra en las puertas de acceso.

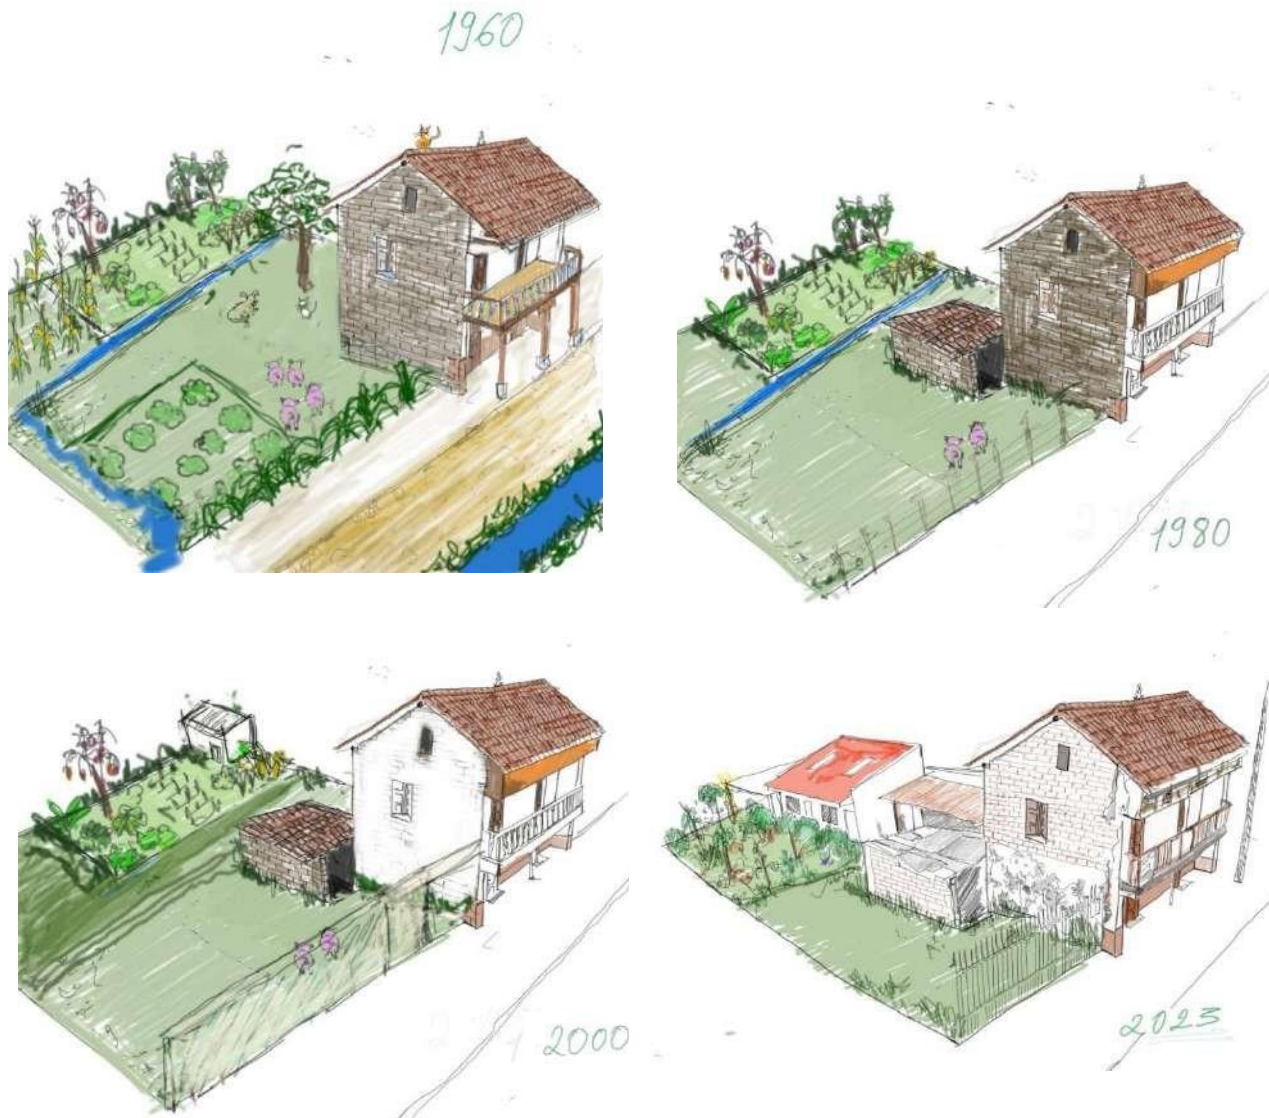
El gráfico muestra como la casa Domínguez de aproximadamente 65 años ha evolucionado en el tiempo desde la época de su construcción hasta la fecha actual. Esta casa ha tenido cambios muy fuertes, así como historias que la destacan como un hito para la familia. La construyó el tío junto a la tía de la actual propietaria, Carmen Rosario Domínguez Cuenca.

En la primera etapa, de 1960-1970, se encuentra la vivienda de dos plantas y un patio amplio posterior. Su fachada evocaba un gran portal para alojar a toda la gente que pasaba por la calle del sur. En ese entonces, esta calle no se encontraba asfaltada y contenía una gran sequía que provenía desde el río Yanuncay para el riego de los grandes huertos que existían en la zona.

La segunda etapa se construye una estructura para la cocina que se une a la casa. También se construye un horno y un lugar para los animales que se criaban en la vivienda en el año 1978. Después de aproximadamente 5 años de este acto, se dio la pavimentación de la vía, dejando a la casa enterrada y sin su portal, mutilando así la fachada frontal de la casa. La casa aún conserva la tienda que da a la avenida Loja actual.

Figura 43. Evolución de la casa Domínguez.
Elaboración: Nicole Valdiviezo León.

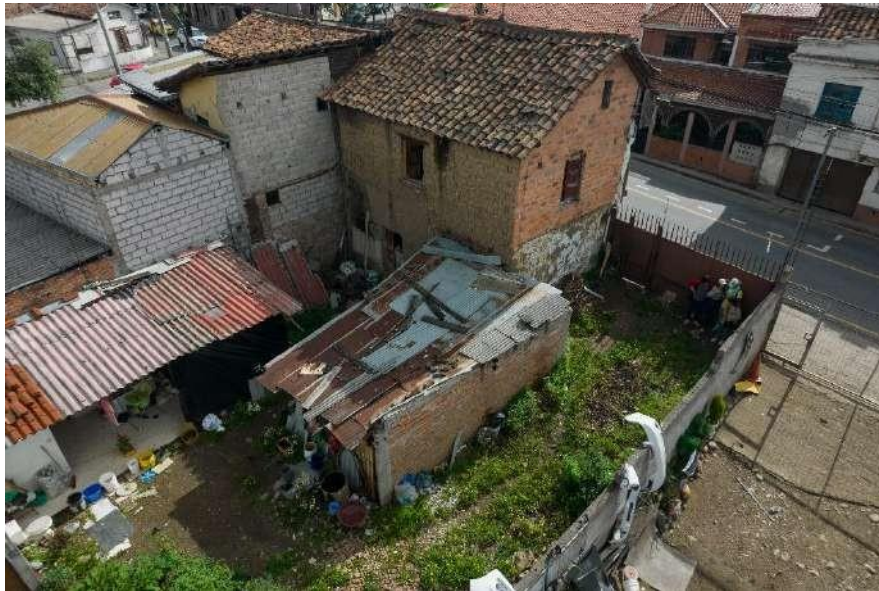
Figura 46. Fotografías aéreas de la cada Domínguez.
Elaboración: Nicole Valdiviezo León.

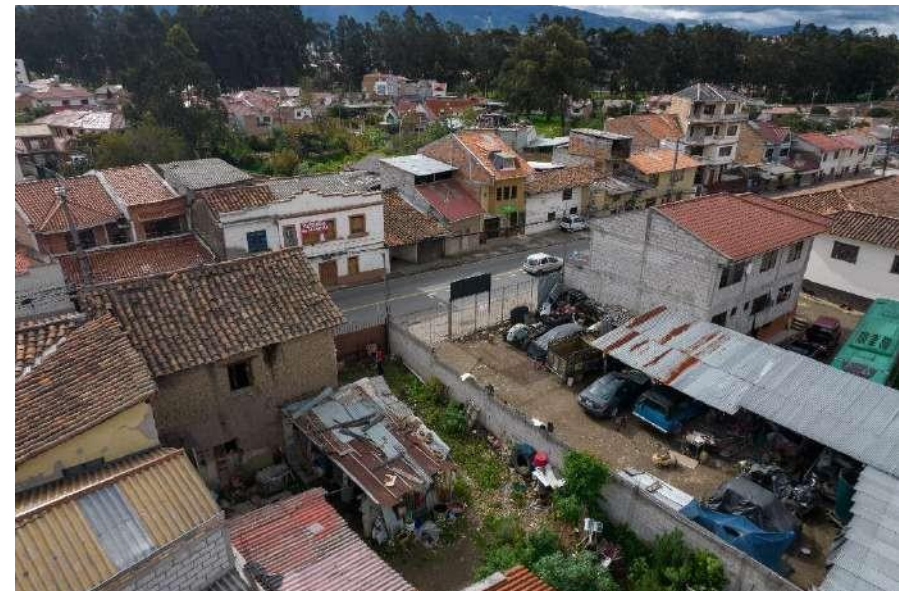
La casa Domínguez, en su estado actual, presenta diversas lesiones que afectan su estructura y pisos. Sin embargo, el problema principal se encuentra en su cubierta, la cual se encuentra en mal estado y sufre filtraciones cada vez que llueve. Estas filtraciones han provocado un deterioro progresivo en la estructura de la vivienda, así como en los pisos y las paredes. El agua que se filtra a través de la cubierta ha causado manchas de humedad y ha debilitado la integridad de los materiales de construcción. Además, la humedad ha propiciado la aparición de moho y hongos en distintas áreas de la casa, lo cual representa un riesgo para la salud de los habitantes. La presencia de estas lesiones ha agravado aún más el estado de la vivienda, generando la necesidad de llevar a cabo reparaciones urgentes en la cubierta y en todas las áreas afectadas para preservar la integridad estructural y mejorar la habitabilidad del lugar.

Figura 47. Fotografías aéreas de la cada Domínguez.
Elaboración: Nicole Valdiviezo León.

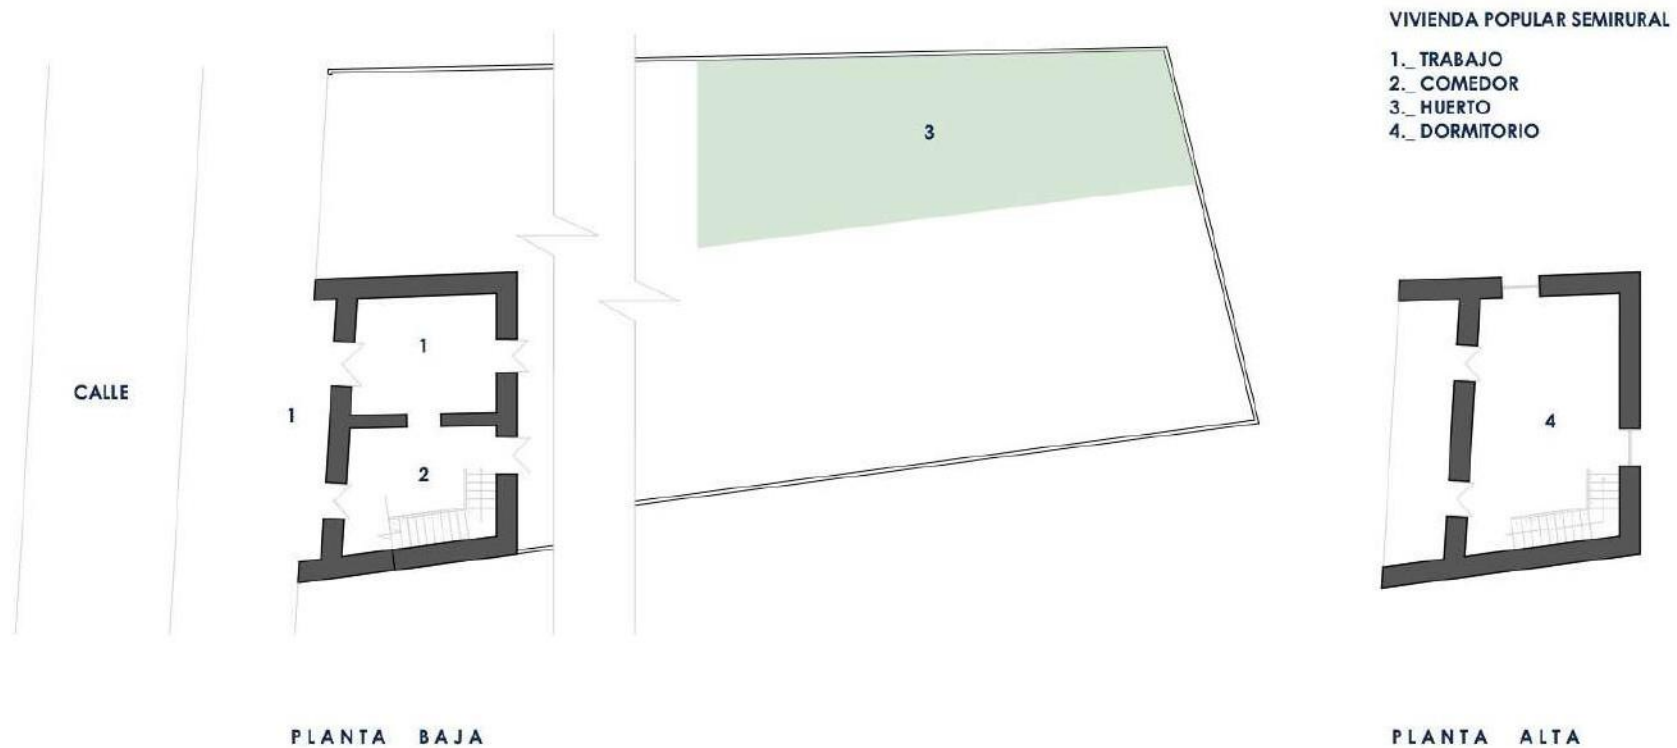
La vivienda es un bloque de dos plantas construido completamente con tecnología de adobe. Fue diseñada para albergar a una familia de reducido tamaño. Sin embargo, la escala de la edificación se ve afectada por la elevación de la vía, lo que distorsiona las proporciones de las puertas y del portal. La vida de la señora Ana en su casa vernácula de adobe y estructura de madera de dos plantas, ubicada en Cuenca, refleja la armonía entre la naturaleza y la vivienda.

La estructura principal de la casa está conformada por gruesas paredes de adobe, un material tradicional y sostenible, que proporciona un excelente aislamiento térmico y acústico. Los pisos de la vivienda también son de madera y tierra apisonada, lo que crea una sensación cálida y conectada con la tierra. La madera desempeña un papel importante en la estructura de soporte de la casa, utilizada en vigas, columnas y entramados, permitiendo flexibilidad y adaptación a las condiciones sísmicas de la región.

Figura 48. Plantas arquitectónicas actuales.
Elaboración: Nicole Valdiviezo León.

El piso de la cocina (Figura 48), aunque ahora en mal estado, conserva algunos vestigios de su antigua belleza. Entre las grietas y desgastes visibles, se pueden apreciar fragmentos de un patrón decorativo que en otro tiempo embelleció el ambiente. Aunque el paso del tiempo y la falta de mantenimiento han dejado su huella, estos fragmentos son testigos silenciosos de los momentos compartidos alrededor de la cocina, donde se creaban recuerdos y se compartían deliciosas comidas.

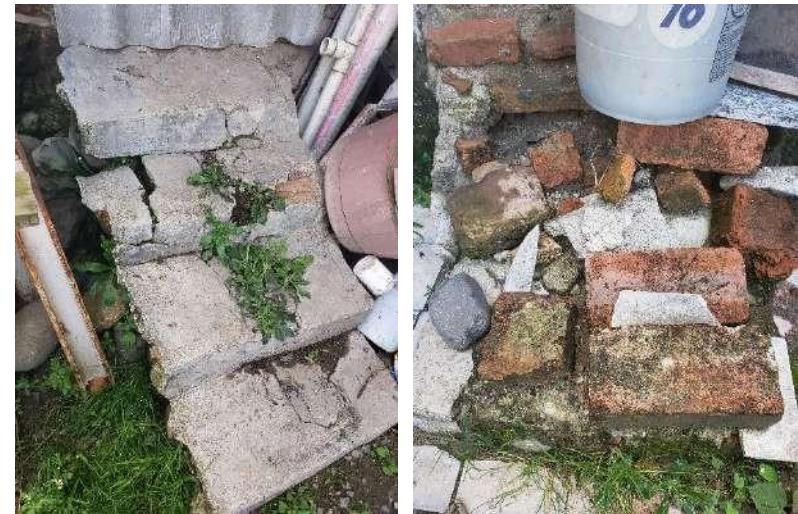
En la actualidad, la casa vernácula en Cuenca ha experimentado un deterioro considerable debido a la falta de cuidado y mantenimiento, ya que ha quedado deshabitada. Lamentablemente, algunas estructuras han sufrido daños irreparables, como las gradas traseras que se encuentran en un estado de total destrucción. Estos elementos, que en el pasado eran un testimonio de la funcionalidad y belleza de la vivienda, ahora yacen en ruinas.

*Figura 50. Estado actual de las escaleras de la casa Domínguez.
Elaboración: Nicole Valdiviezo León.*

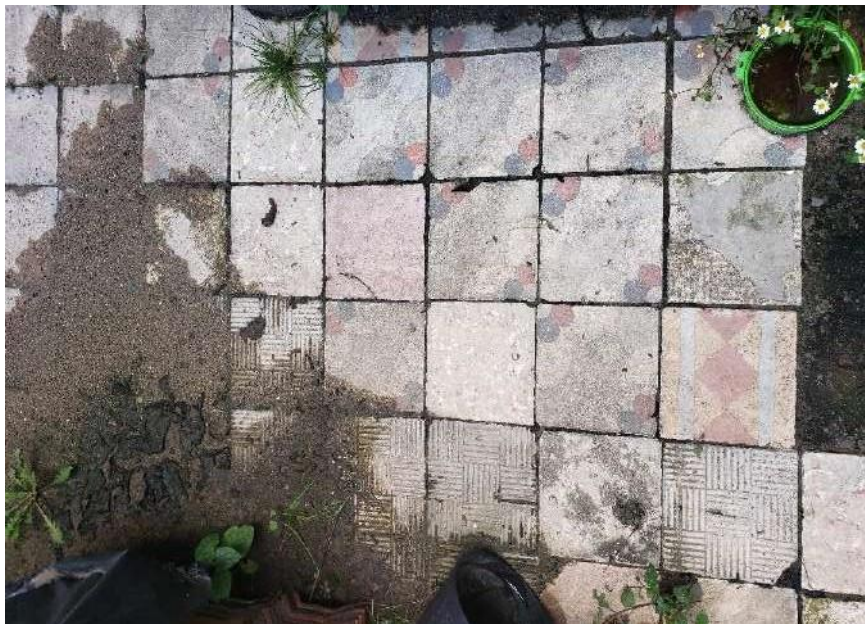
Figura 51. Estado actual de las baldosas de la casa Domínguez.
Elaboración: Nicole Valdiviezo León.

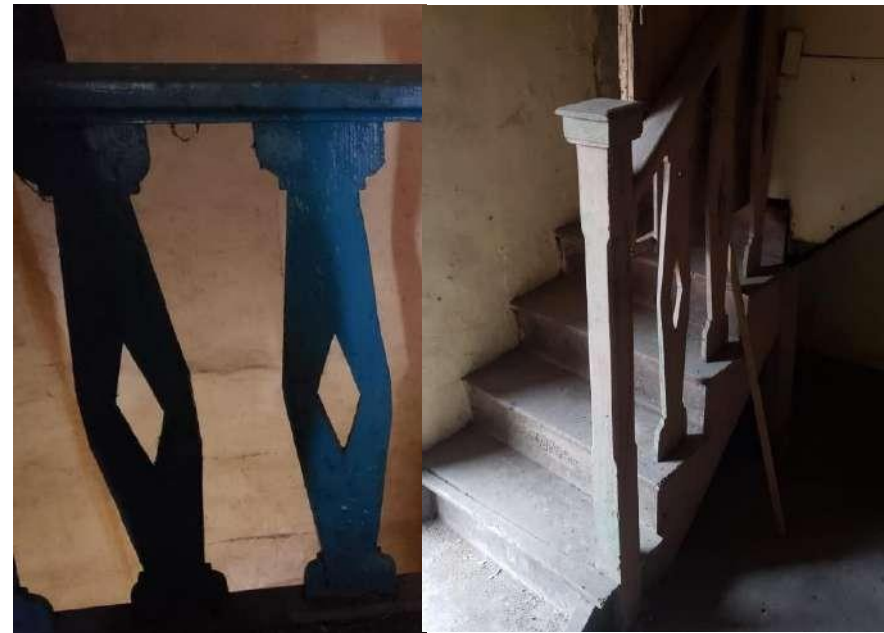
El cuidadoso y experto tratamiento de las superficies interiores de la vivienda Domínguez es de suma importancia. La decoración de las escaleras, barandales de madera, puertas, ventanas, techos y otros elementos contribuyen a crear espacios enriquecidos mediante el uso de recursos simples, como pigmentos de colores. Estos recursos se emplean para emular elementos clásicos, como se puede apreciar en el barandal del portal de la fachada frontal.

Figura 52. Estado actual de los barandales de la casa Domínguez.
Elaboración: Nicole Valdiviezo León.

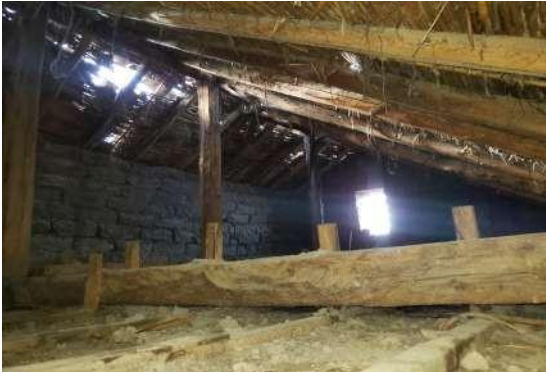
FOTOGRAFIA CUBIERTA 1

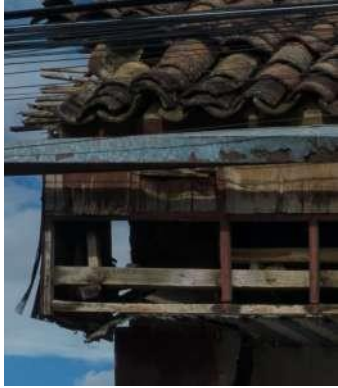
FOTOGRAFIA F1 (FALTANTE CUBIERTA)

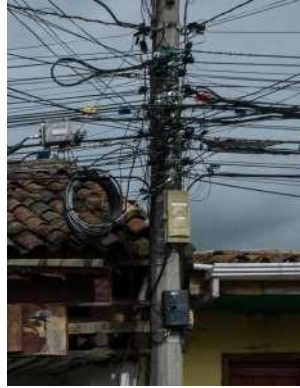
FOTOGRAFIA F2 (POSTE)

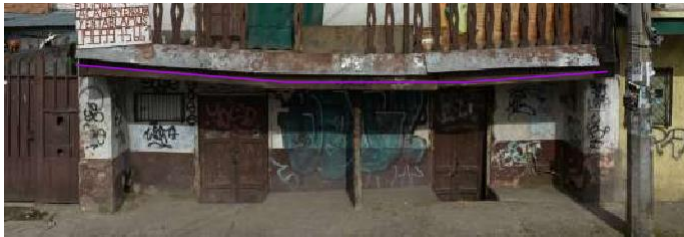
FOTOGRAFIA F3 (PANDEO)

También, debido a la mutilación de su portal, se dio un fallo estructural en toda la casa, lo cual ha producido agrietamientos, pandeos y trizaduras. La edificación aún conserva el huerto, ahora mucho más reducido, pero con el mismo valor. Se ven 2 edificaciones adicionales que se construyeron posteriormente a la casa durante el apoderamiento de Carmen Domínguez.

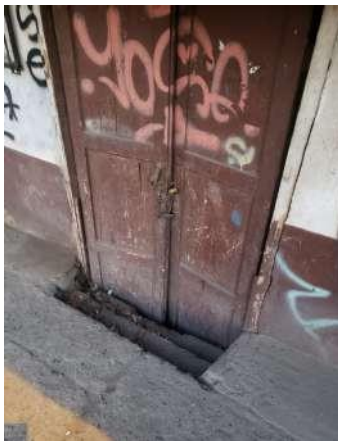
FOTOGRAFIA F4 (HUMEDAD)

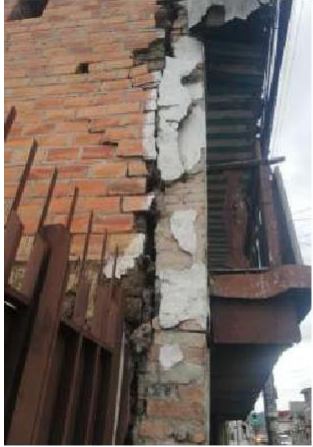
FOTOGRAFIA F1 (GRIETA)

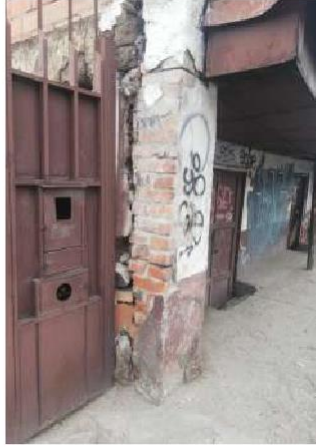
FOTOGRAFIA F2 (GRIETA)

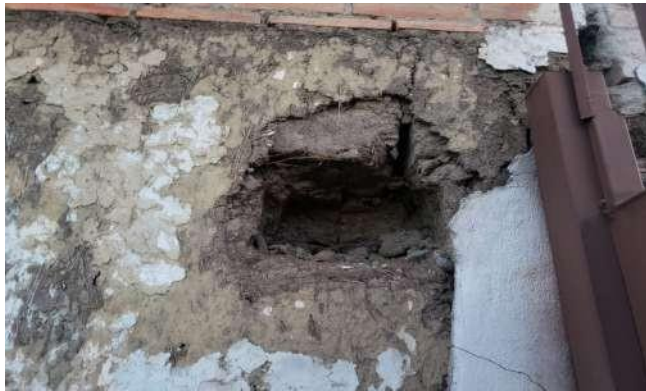
FOTOGRAFIA F3 (FALTANTE MURO DE ADOBE)

La falta de ocupación y atención ha permitido que el paso del tiempo y los elementos naturales degraden progresivamente la casa. Las paredes de adobe, que en su época eran sólidas y resistentes, muestran signos de desgaste y fisuras, evidencia del descuido al que ha estado expuesta. El tejado de madera, una vez robusto, ahora presenta desprendimientos y filtraciones, permitiendo la entrada de humedad y causando daños adicionales en el interior.

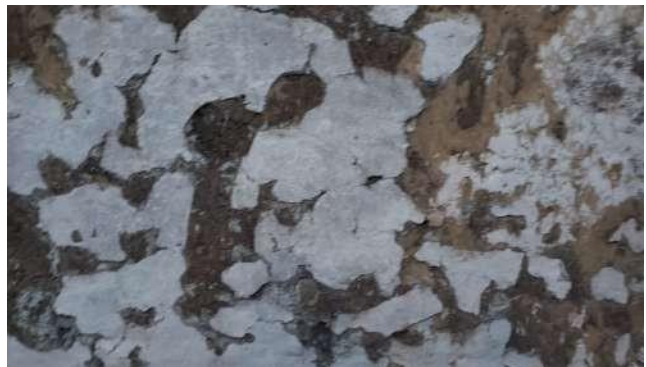
FOTOGRAFIA F4 (DESPRENDIMIENTO EN MURO DE ADOBE)

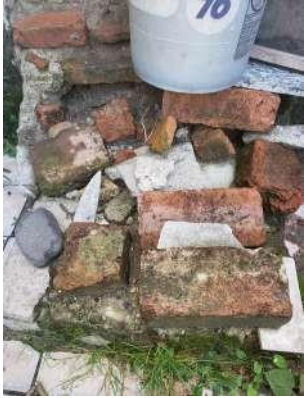
FOTOGRAFIA F1(FALTANTE EN GRADAS)

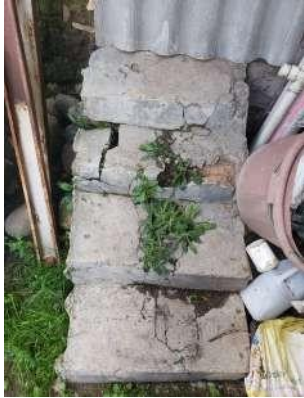
FOTOGRAFIA F2(FALTANTE EN GRADAS)

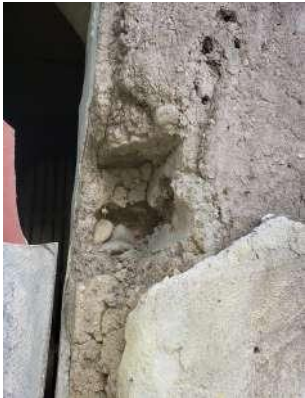
FOTOGRAFIA F3(FALTANTE EN MURO)

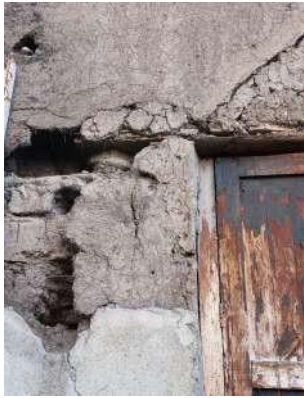
FOTOGRAFIA F4 (FALTANTE EN MURO)

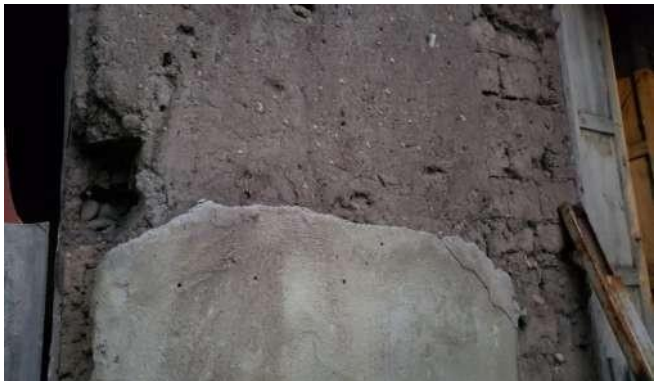
FOTOGRAFIA F5(DESPRENDIMIENTO)

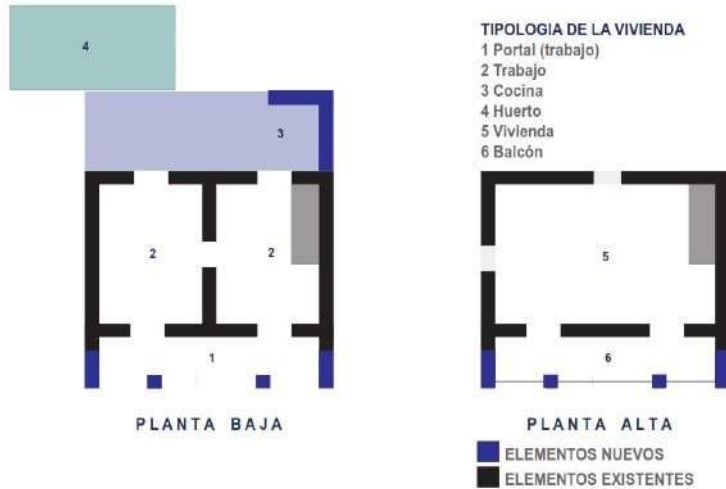
Figura 56. Vivienda Domínguez – Elementos nuevos para la recuperación de la tipología original.

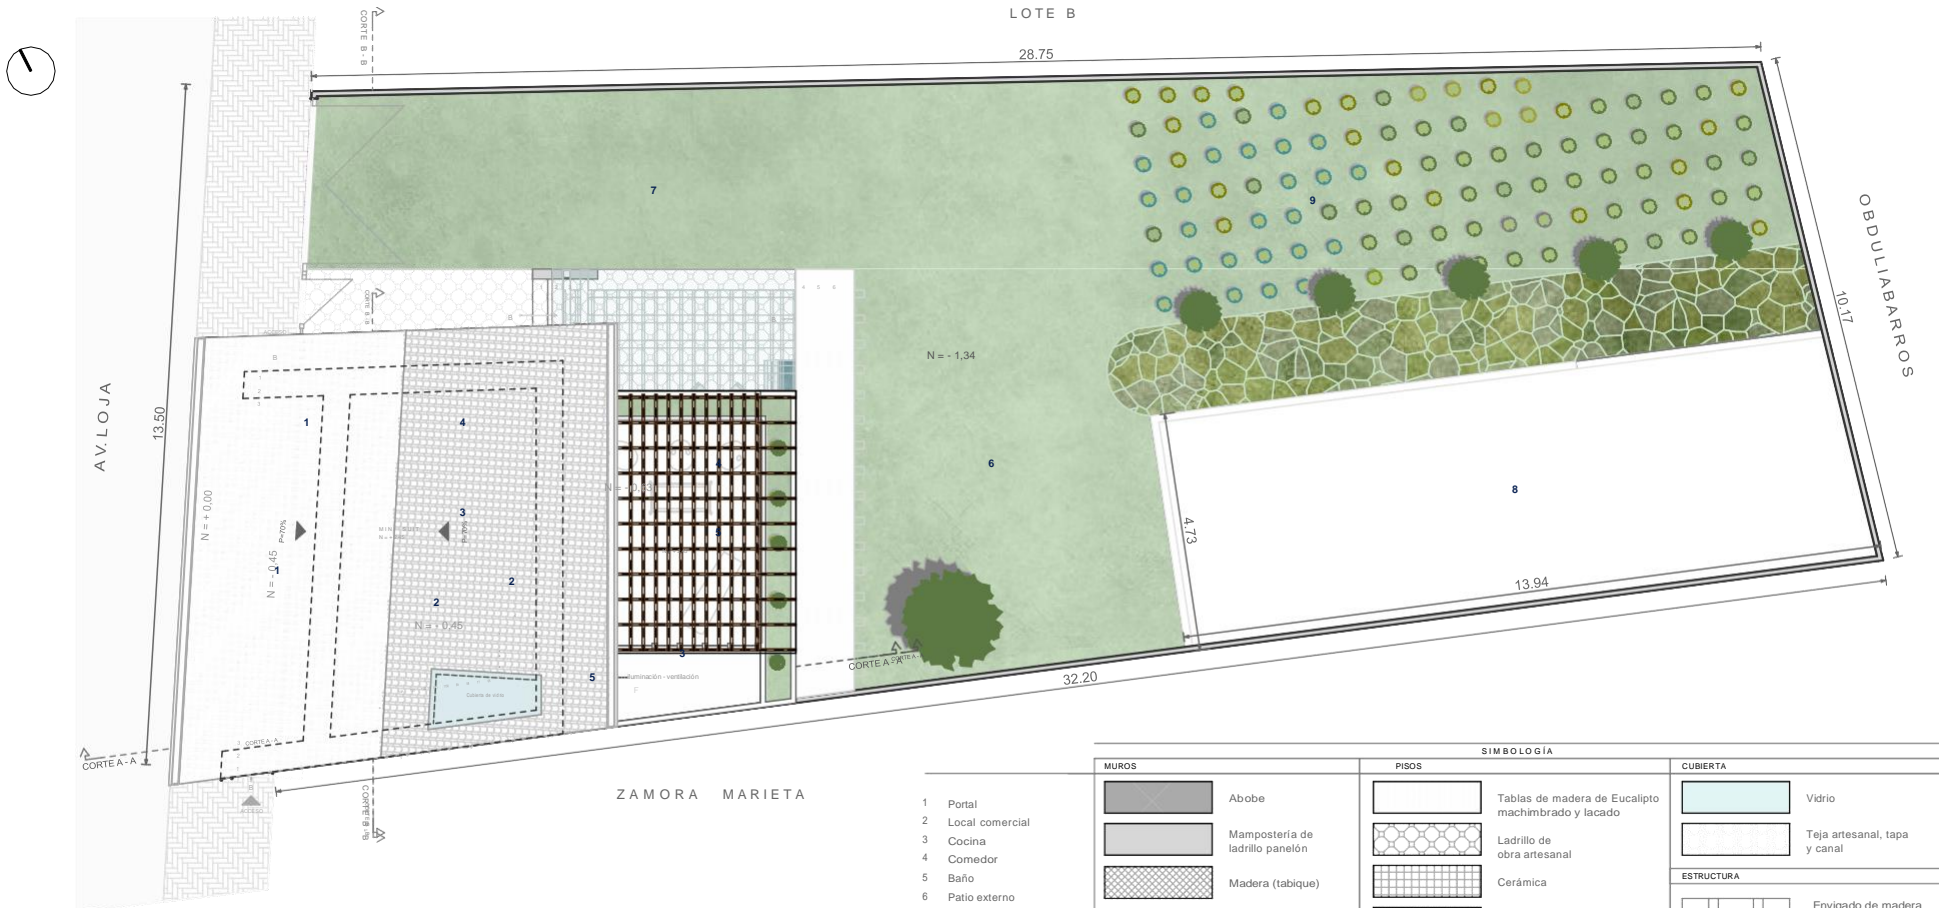
EMPLAZAMIENTO
ESCALA: 1:150

- 1 Portal
- 2 Local comercial
- 3 Cocina
- 4 Comedor
- 5 Baño
- 6 Patio externo
- 7 Garaje
- 8 Construcción existente
- 9 Huerto de hortalizas y frutas

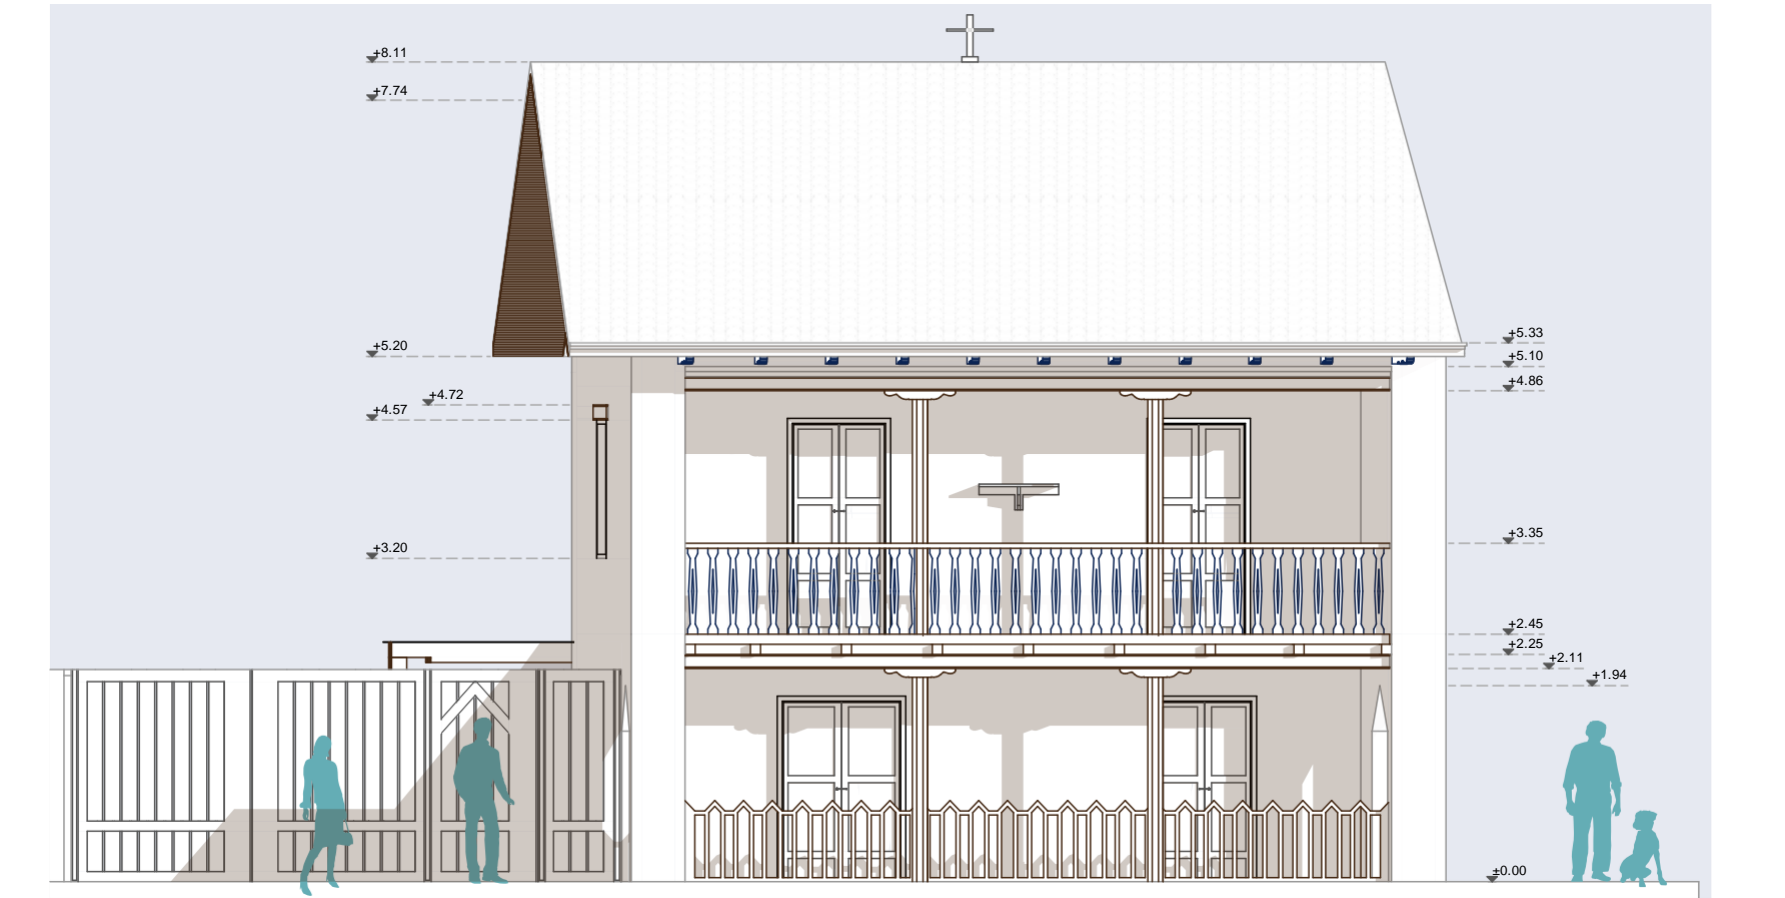
ELEVACIÓN OESTE

ESCALA: 1:75

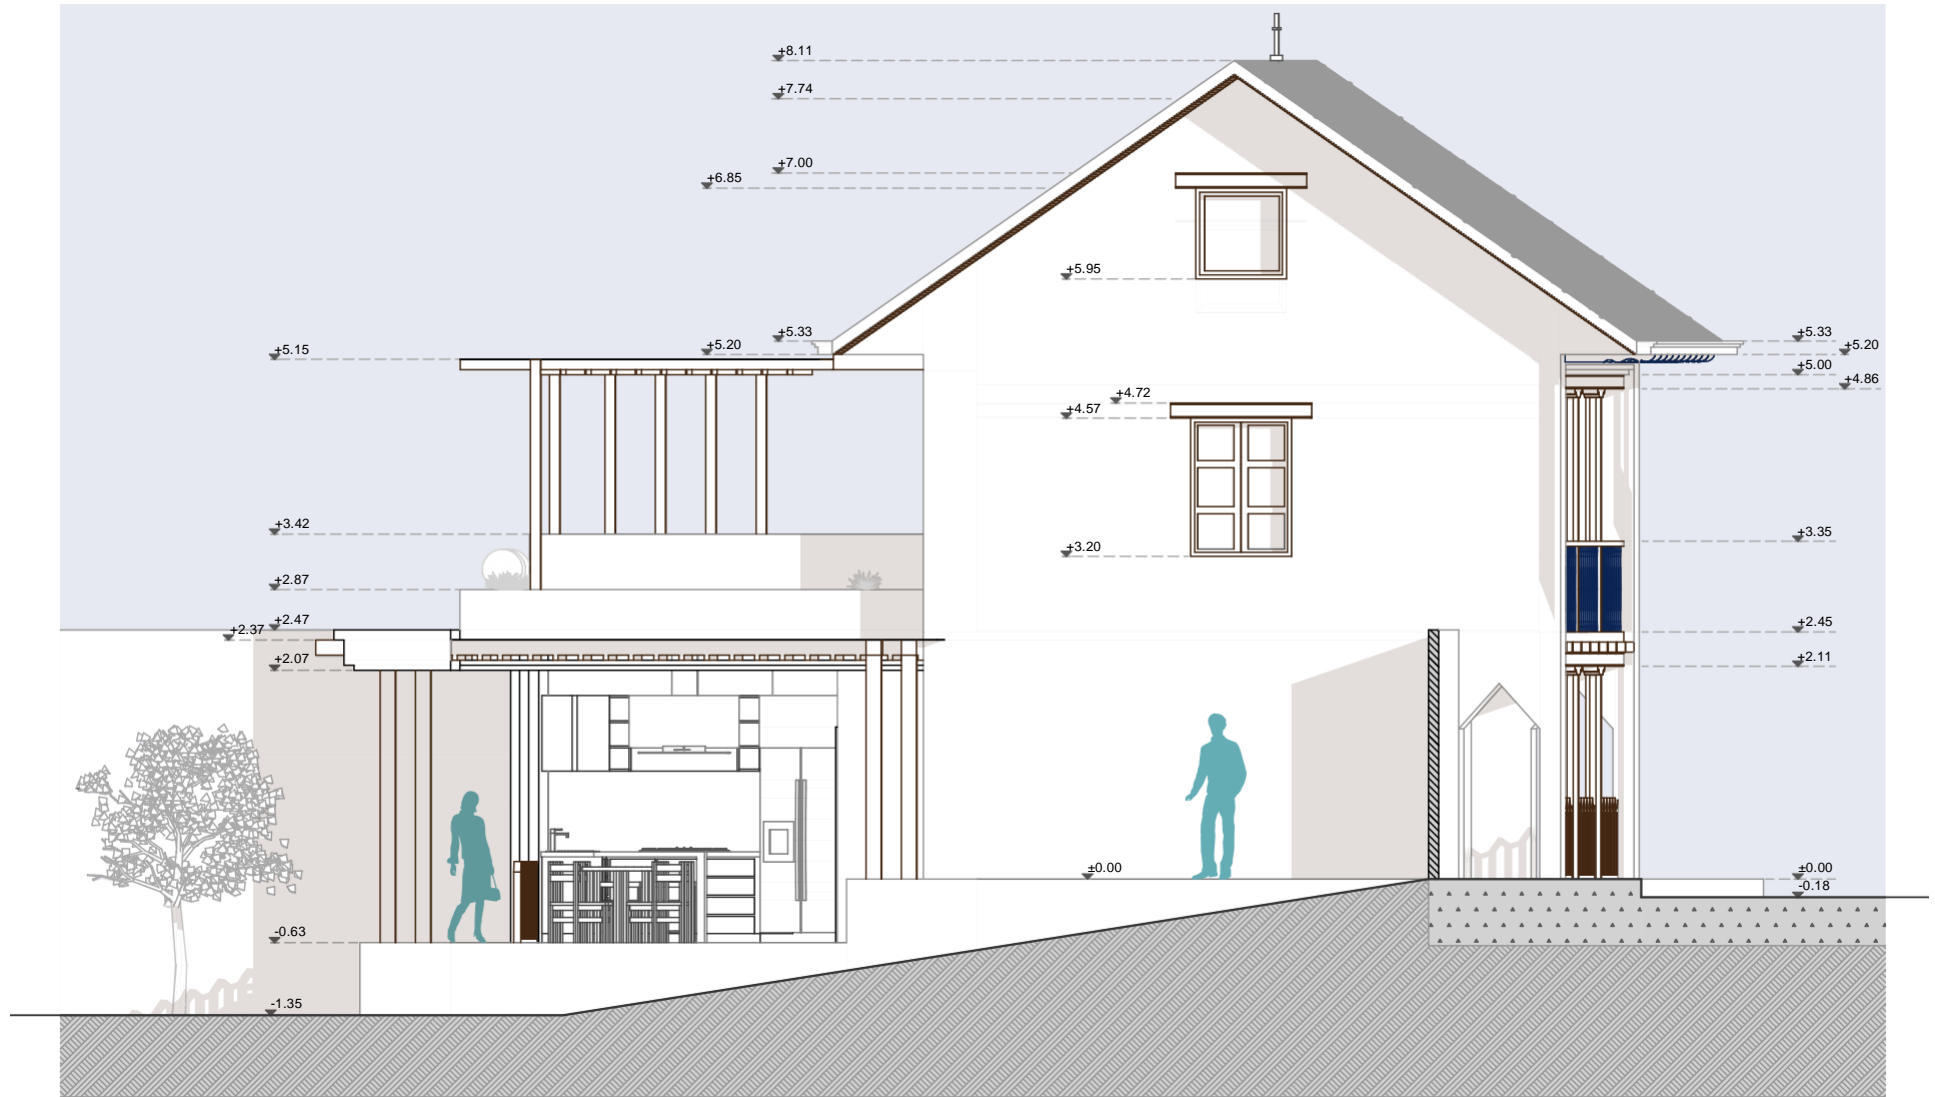
ELEVACIÓN NORTE

ESCALA: 1:75
