Sistema de registro de daños para determinar el estado constructivo en muros de adobe

María Cecilia Achig B.¹, Marcelo Zúñiga L.¹ (✉), Koenraad Van Balen², Lourdes Abad R.³

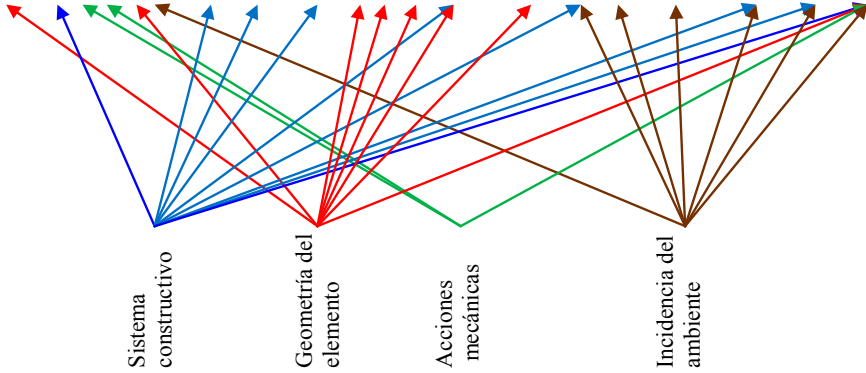
Tabla 1. Elemento constructivo, indicadores, variables y descripción de las variables definidas para la valoración del estado constructivo de muros de adobe.
