UNIVERSIDAD DE CUENCA

Facultad de Ingeniería

**“DETERMINACIÓN DEL ORIGEN DE LAS PATOLOGÍAS ESTRUCTURALES
EXISTENTES EN LA CATEDRAL NUEVA INMACULADA CONCEPCIÓN DE
CUENCA”**

TESIS PREVIA A LA OBTENCIÓN DEL TÍTULO DE INGENIERO CIVIL

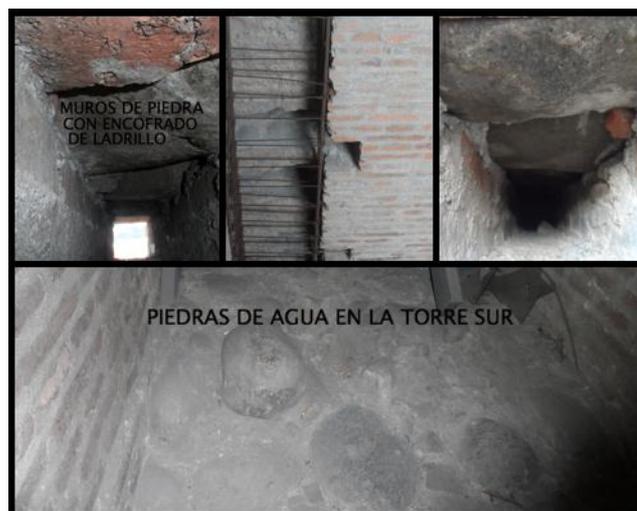
Ilustración 19: Muros de carga (piedra confinada con paredes de ladrillo)

En las fotografías se observan oquedades dejadas para la colocación de los andamios que permitían alcanzar mayores alturas en la construcción, en su interior se visualizan las piedras de agua que poseen un encofrado de mampostería de ladrillo. En la zona de las torres también es posible observar la composición de los muros en su parte interna.

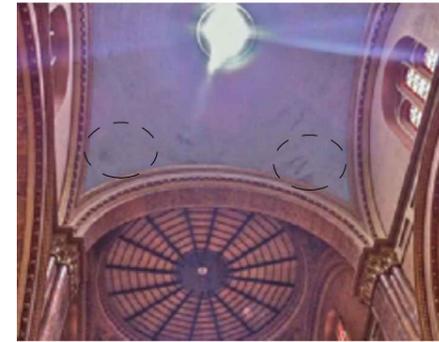
H3: HUMEDAD

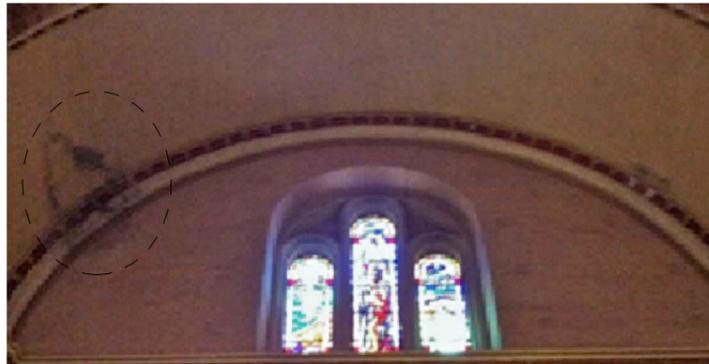
H2: HUMEDAD

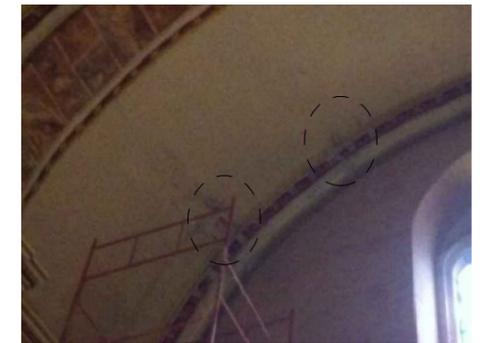
H1: HUMEDAD

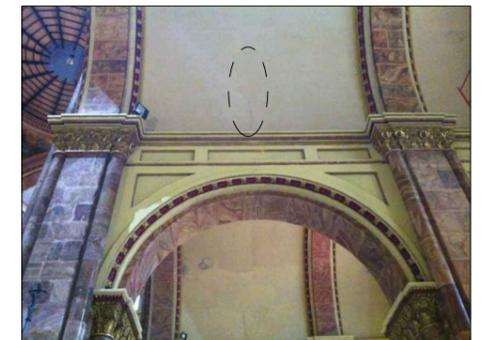
F3: FISURA EN EL ARCO Y PARTE DEL DOMO

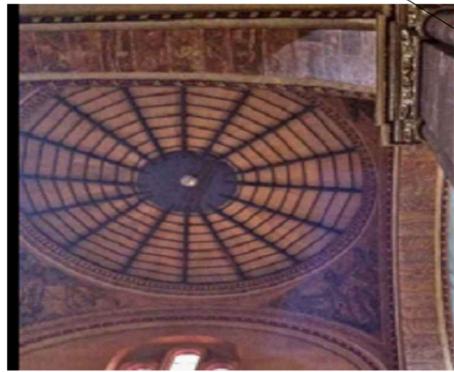
ENCOFRADO DE LA INTERVENCIÓN DE LA CÚPULA, QUE NO SE HA RETIRADO

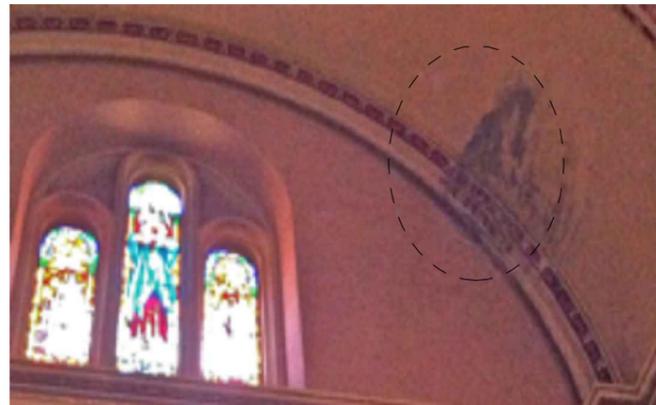
H6: HUMEDAD

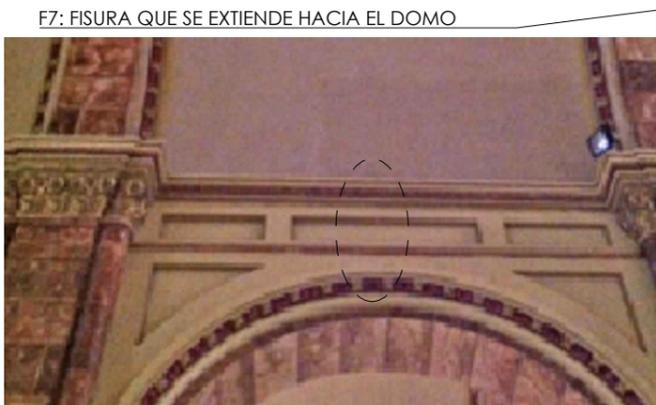
F7: FISURA QUE SE EXTIENDE HACIA EL DOMO

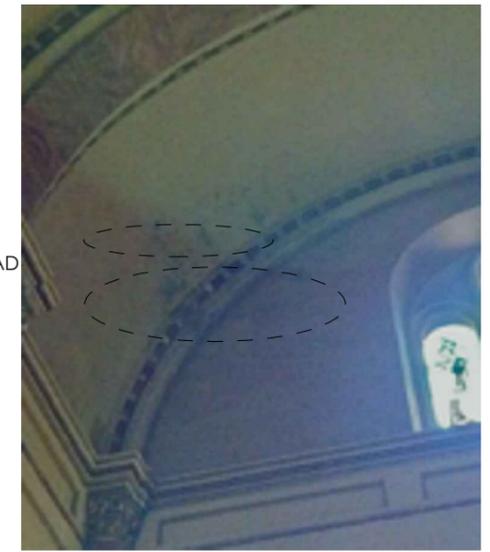
H4: HUMEDAD

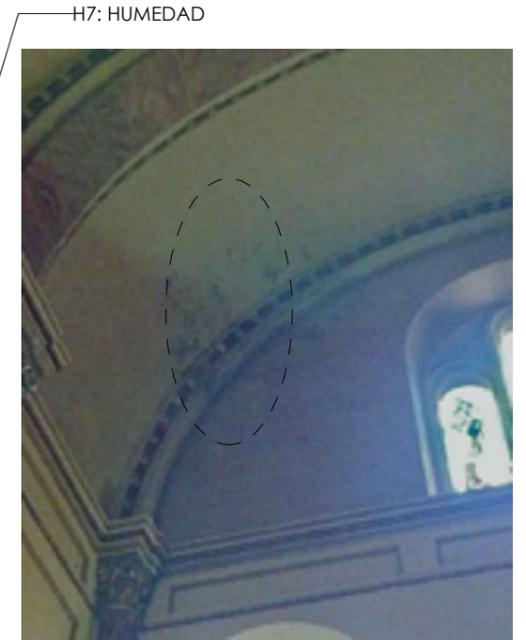
H7: HUMEDAD

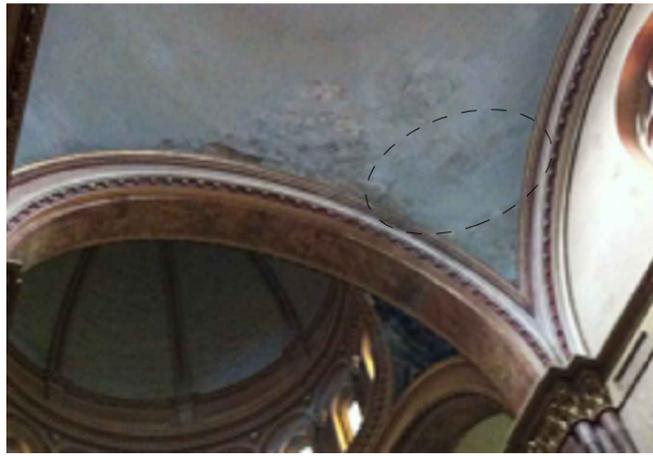
F13: FISURA SECCIONADA

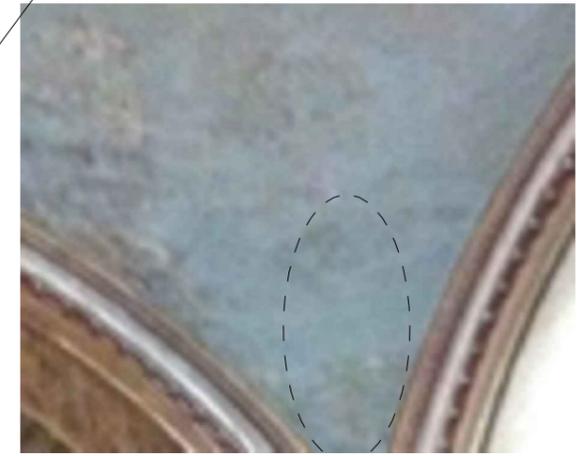
H16: HUMEDAD

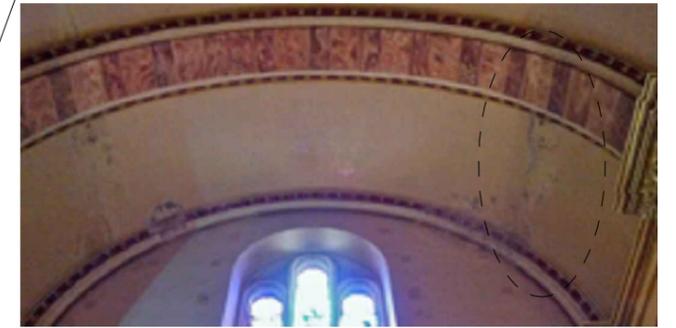
F12: FISURA SECCIONADA

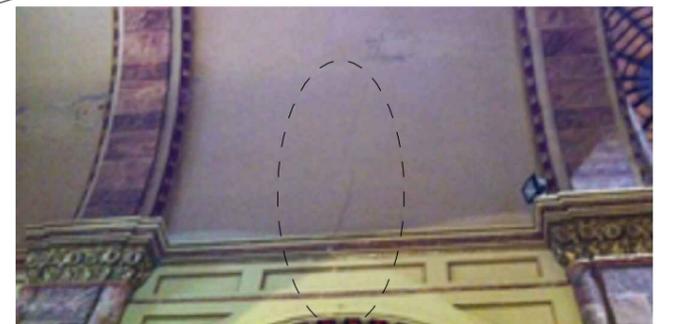
F14: FISURA

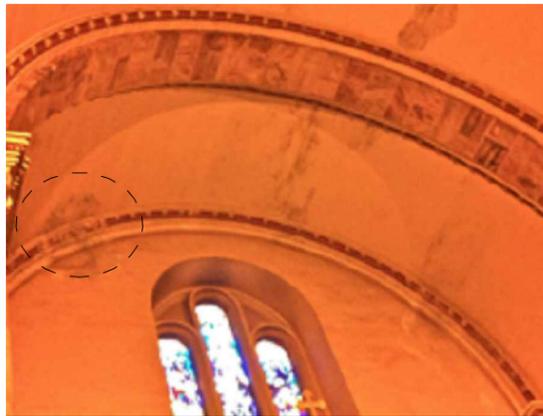
H23: HUMEDAD

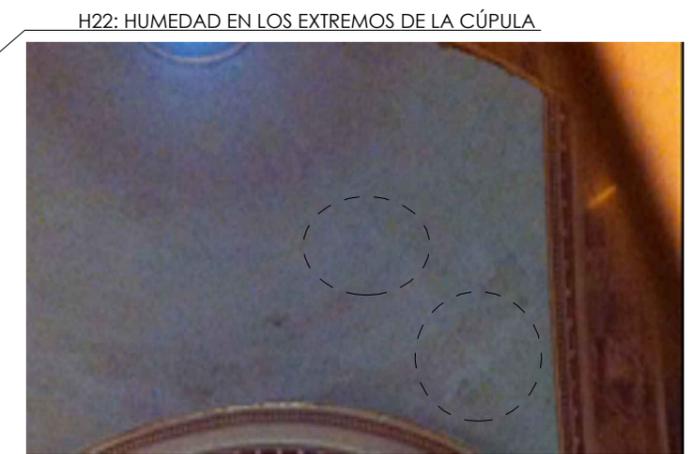
H22: HUMEDAD EN LOS EXTREMOS DE LA CÚPULA

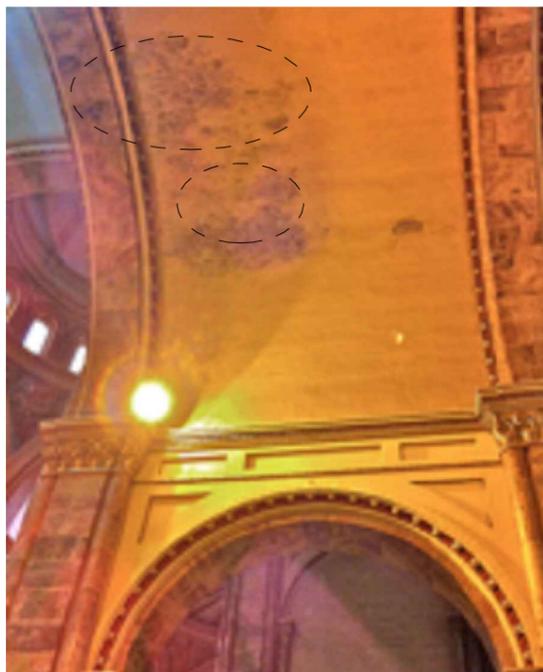
H24: HUMEDAD

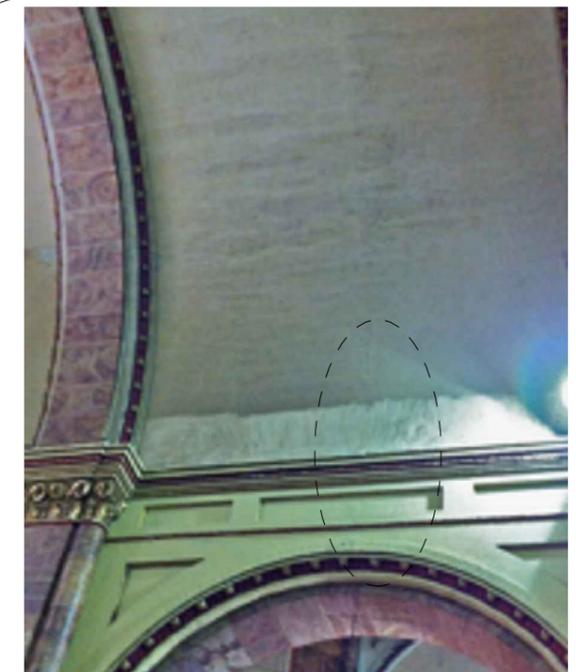
F20: FISURA QUE NACE EN EL ARCO Y SE PROLONGA AL DOMO

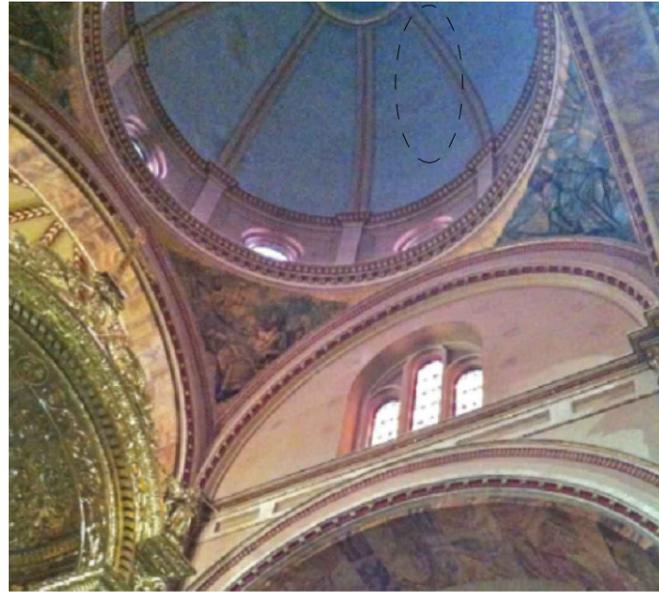
H26: HUMEDAD

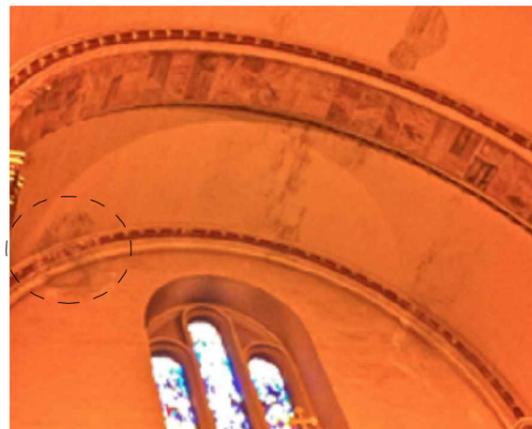
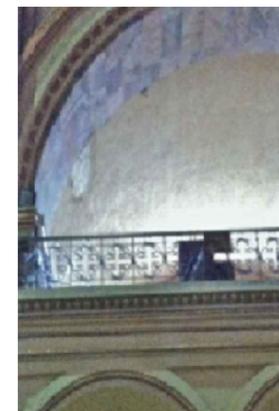
H29: HUMEDAD EN LOS EXTREMOS DEL ARCO DEL CRUCERO

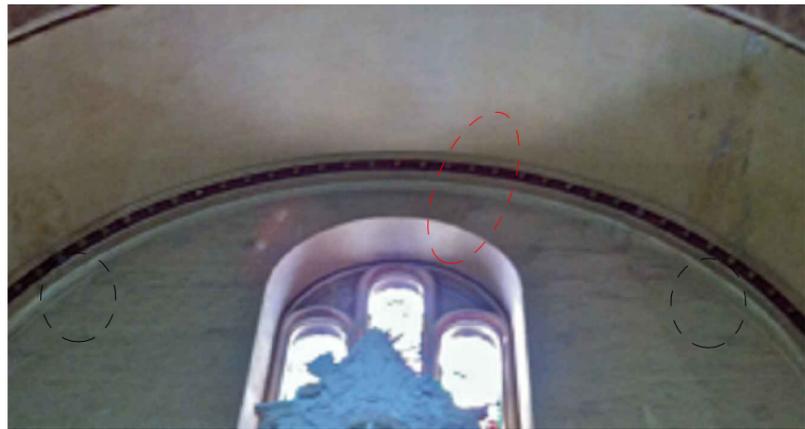
F23: FISURA EN EL ARCO DE LA VENTANA
H31: HUMEDAD EN AMBOS EXTREMOS

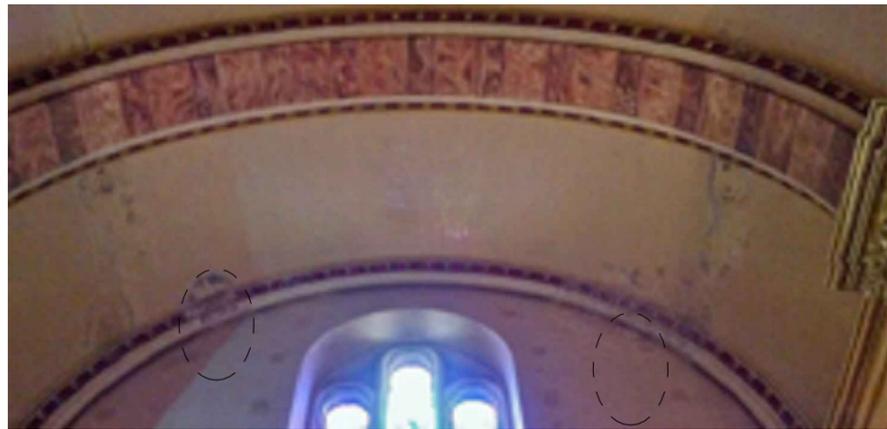
H32: HUMEDAD

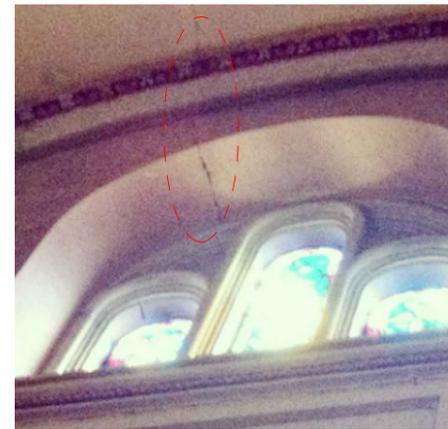
F24: FISURA QUE SE PROLONGA HACIA LA PARTE SUPERIOR DEL ARCO

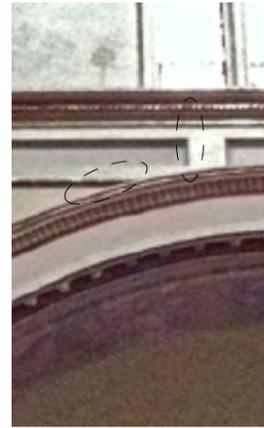
F27: FISURA

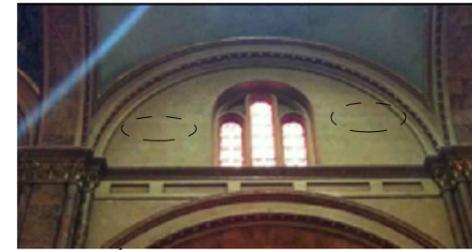
F28: PÉRDIDA DE ADHERENCIA DEL ENLUCIDO
H34: HUMEDAD

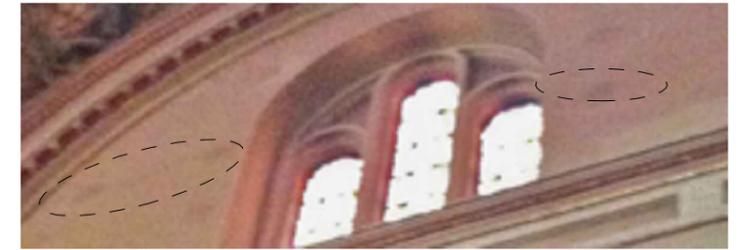
F29: PÉRDIDA DE ADHERENCIA DEL ENLUCIDO
H35: HUMEDAD

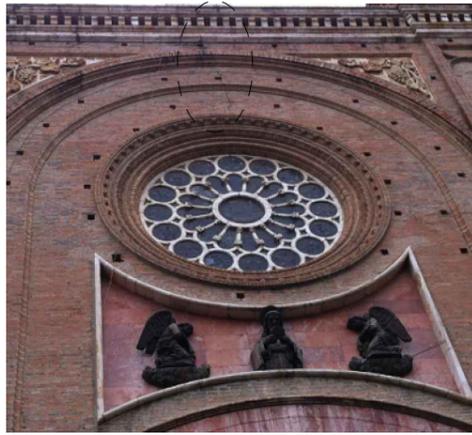
F2: FISURA

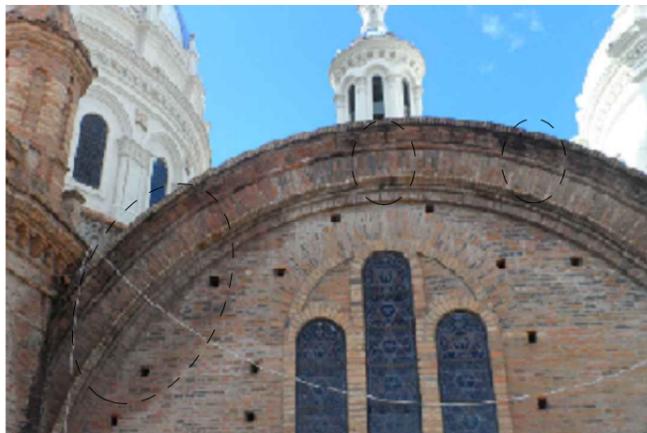
F34: FISURA SOBRE EL ARCO DE LA VENTANA
H36: HUMEDAD EN AMBOS EXTREMOS

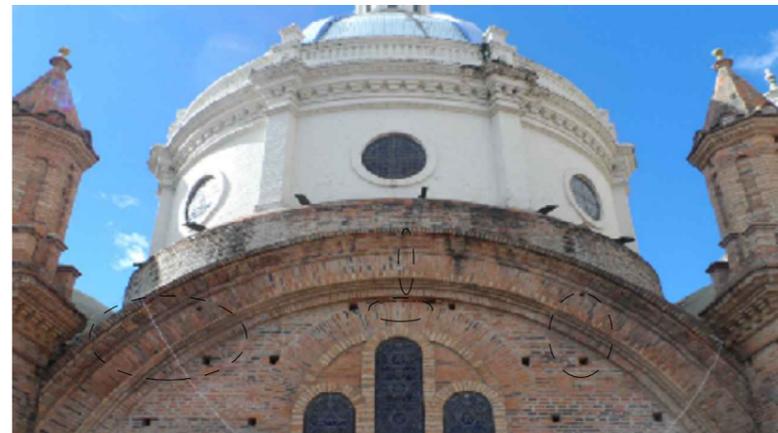
F36: FISURA RELLENADA EN EL INFERIOR DE LA VENTANA

F35: FISURA SOBRE EL ARCO

H37: HUMEDAD

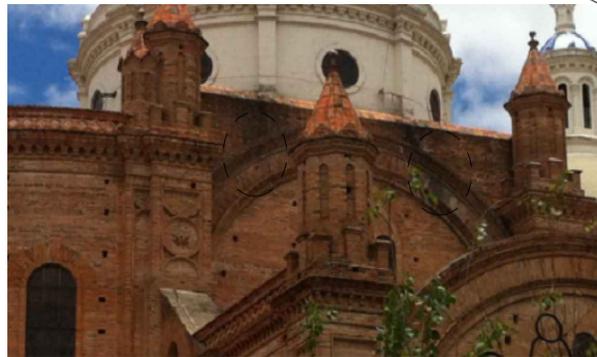
H42: HUMEDAD

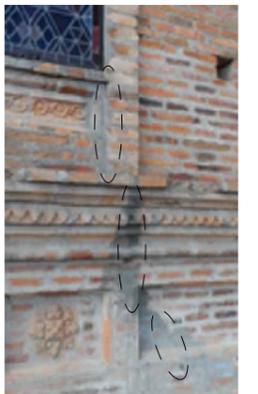
F37: FISURA RELLENADA CON MORTERO DE CEMENTO

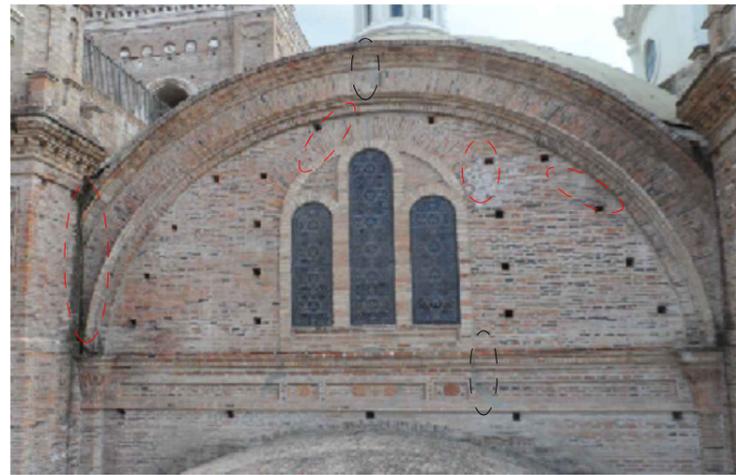
F38: FISURAS EN LA PARTE SUPERIOR Y EXTREMO DERECHO DE LA VENTANA

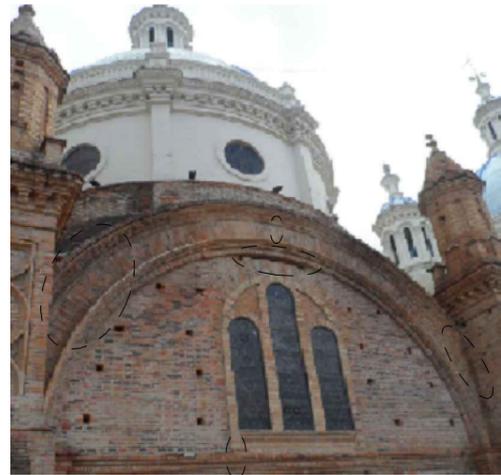
F39: FISURAS EN LA PARTE SUPERIOR E INFERIOR DE LA VENTANA

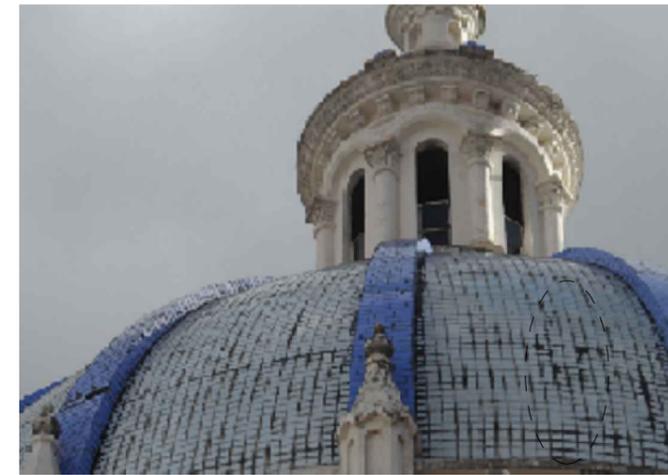
F40: FISURA EN LA SEGUNDA CÚPULA ALTA

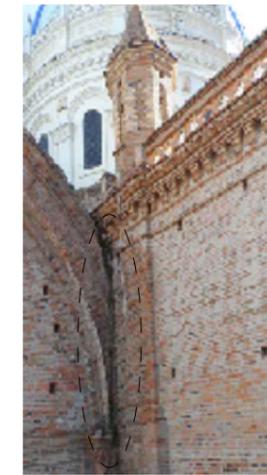
H41: HUMEDAD Y CRECIMIENTO DE VEGETACIÓN EN EL EXTREMO DERECHO

F41: FISURA EN LA PARTE INFERIOR DE LA VENTANA

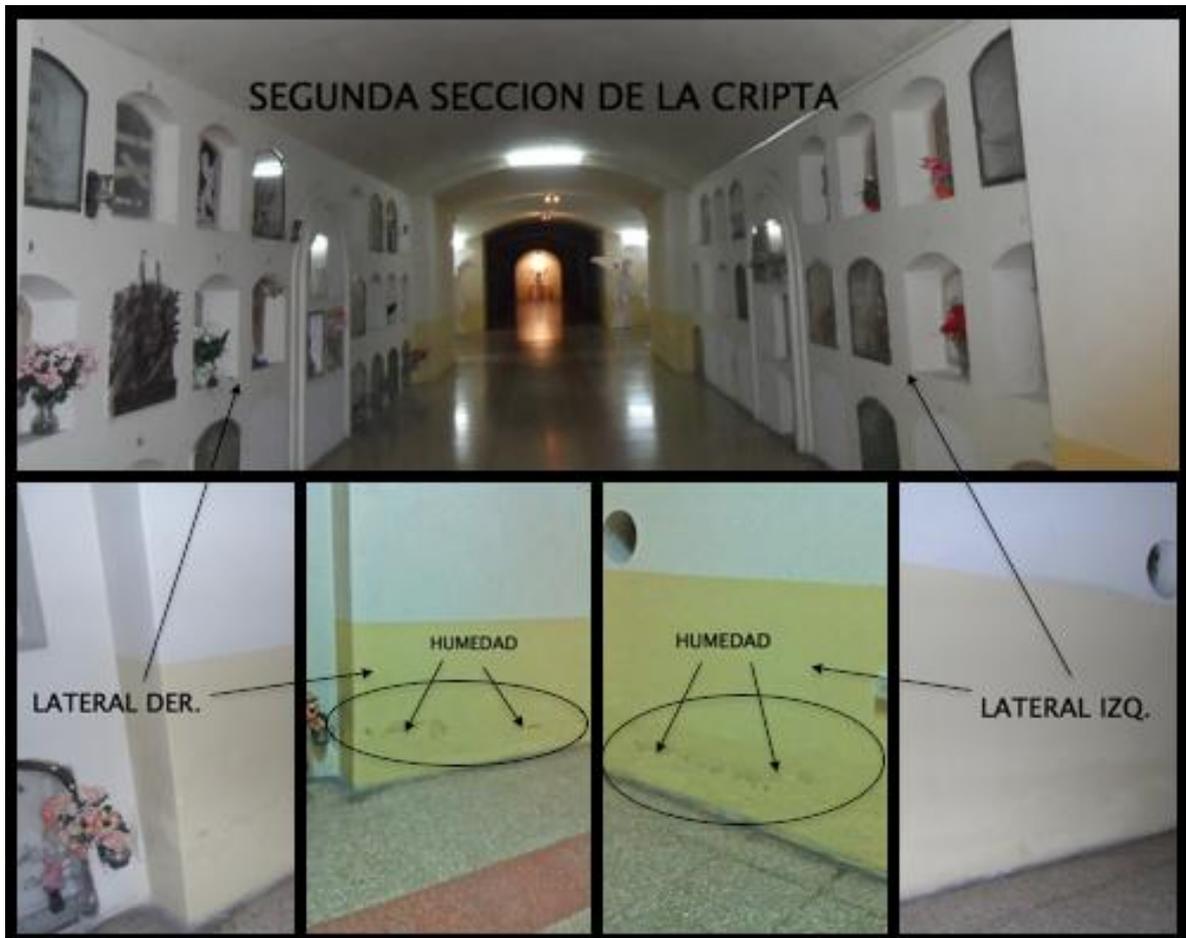
Ilustración 39: Segundo pasillo

Descripción: Como se observa en la parte inferior de la fotografía en los bordes de las paredes hay unas pequeñas manchas y desprendimiento del enlucido producto de la filtración de agua.

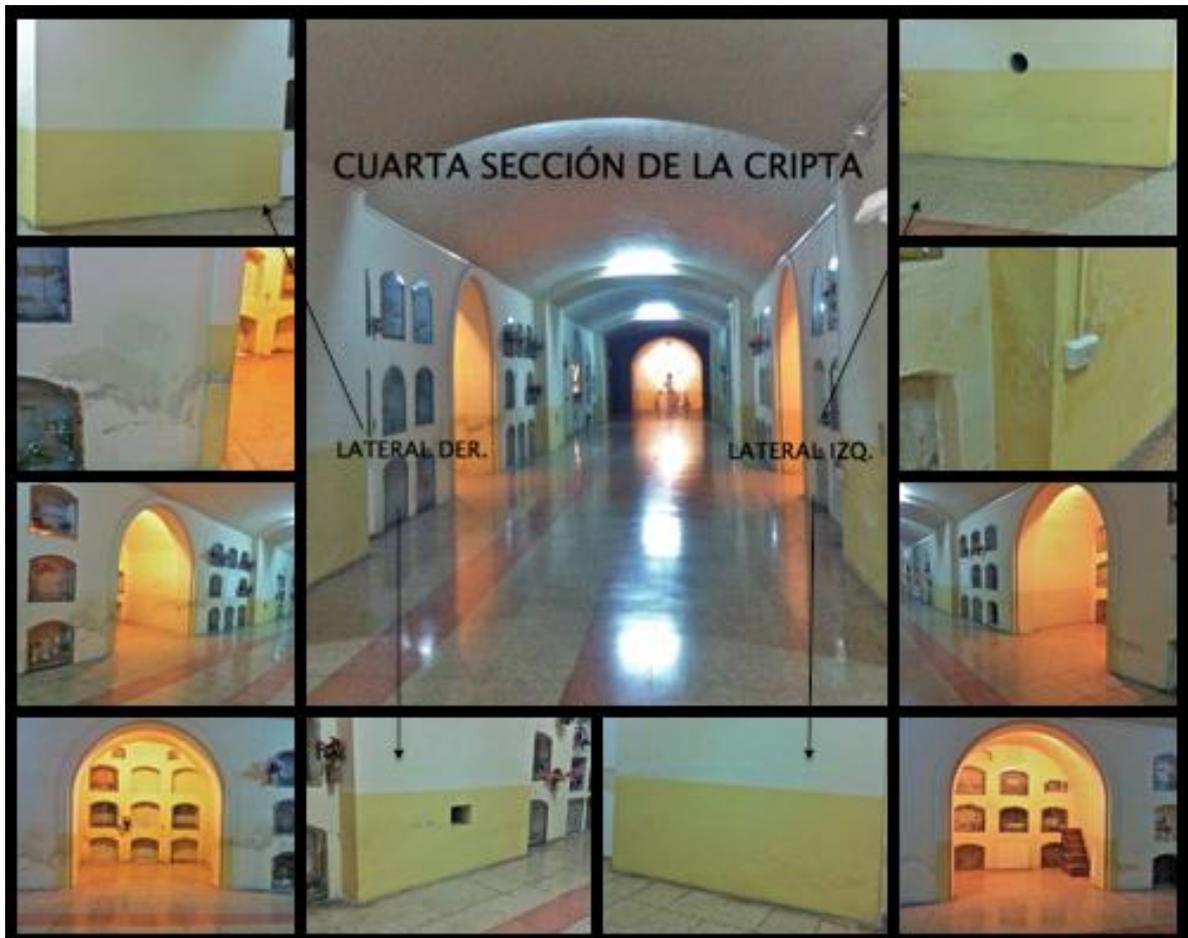
Ilustración 41: Cuarto Pasillo

Descripción: En este tramo de la cripta se halla el mayor deterioro debido a la humedad, es claro observar en las fotografías el daño ocasionado en las paredes laterales derecha e izquierda.

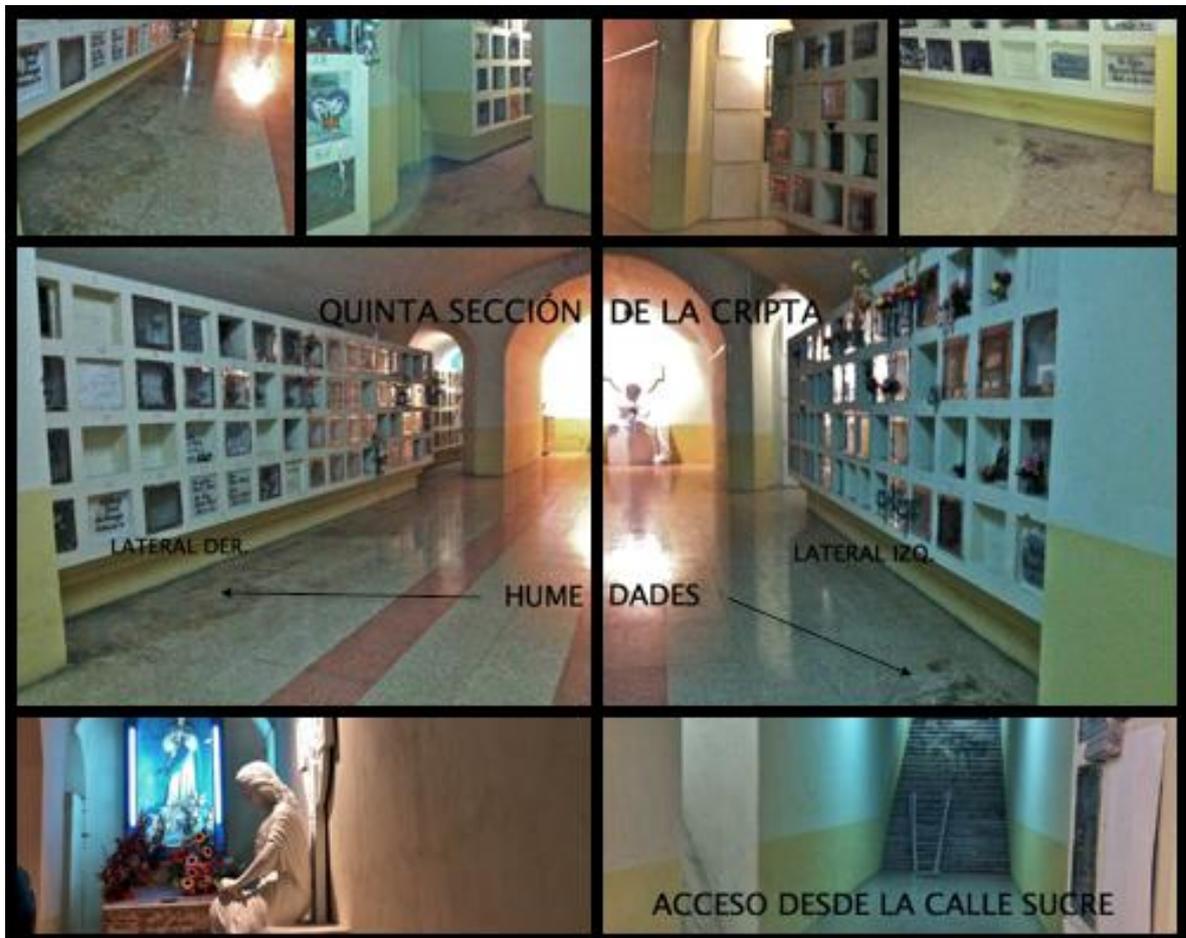
Ilustración 42: Quinto Pasillo

Descripción: A diferencia de los anteriores tramos, aquí se puede ver de una forma más clara el efecto que la filtración de agua ha causado en las baldosas que cubren el piso de la cripta. Existe la aparición de manchas de color café oscuro tanto en la parte izquierda como derecha de este pasillo; al llegar al final del pasillo en la zona lateral derecha se encuentra la imagen de Santa Ana y en su parte posterior hacia la pared también existe la presencia de humedad, como también sucede en su lado opuesto (hacia el acceso que da a la calle Sucre) en sus paredes.
