Universidad de Cuenca

“Evaluación Estructural y Funcional Mediante Métodos Semi-Destructivos y no Destructivos: Caso de Estudio del Puente Sobre el Río Tomebamba, en la Av. Unidad Nacional Cuenca – Ecuador”

Trabajo de titulación previo a la obtención del Título de Ingeniero Civil.

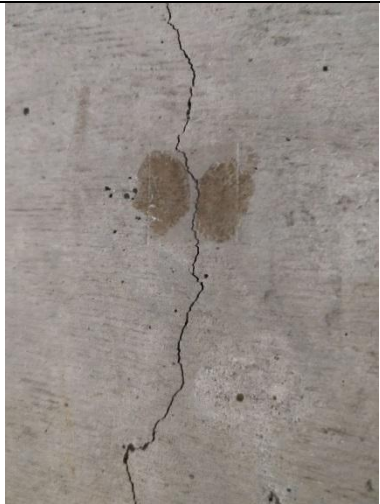
En la *Tabla 32* se observan las láminas de vidrio pegadas en las fisuras, las cuales no presentaron ningún tipo de rotura en el transcurso de tres meses desde su colocación, lo que indica que las fisuras son pasivas.

Fisuras Pasiva de flexión Viga 3.1	Fisuras Pasiva de flexión Viga 3.2

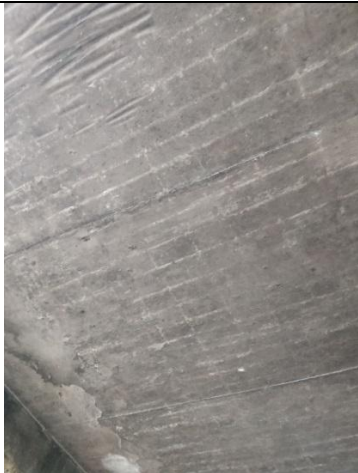
<p>Delaminación de Tablero Margen Izquierdo</p>	<p>Delaminación del Tablero Margen Derecho</p>

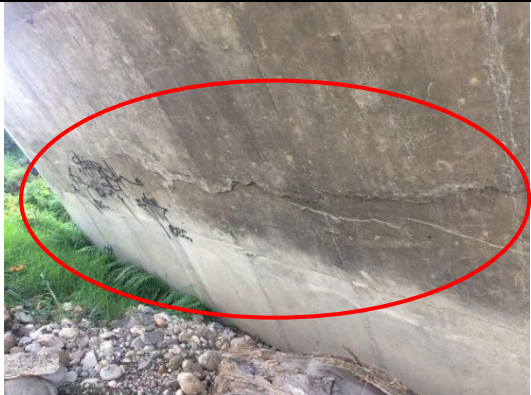
<p>Delaminación de arco</p>

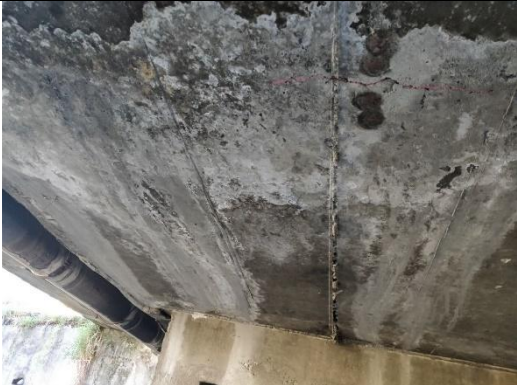
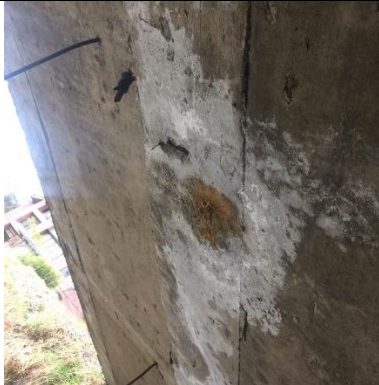
Eflorescencias Tablero Margen Derecho	Eflorescencias Tablero Margen Izquierdo

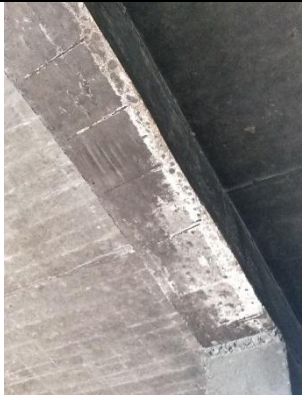
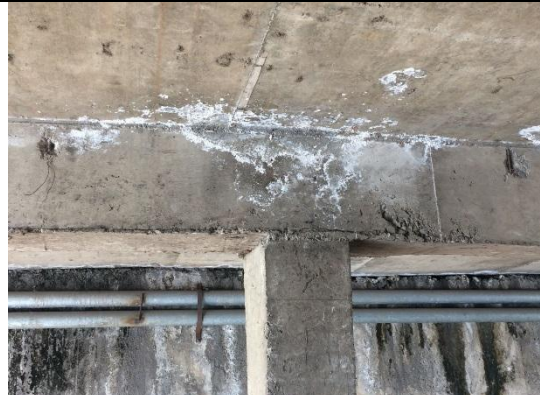
<p>Eflorescencias en Viga 1</p>	<p>Eflorescencias en Viga 5</p>

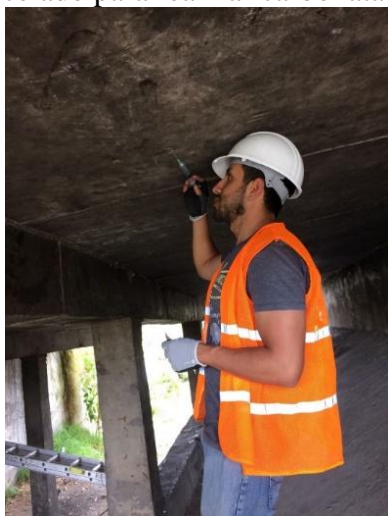
Ensayo de carbonatación en tablero

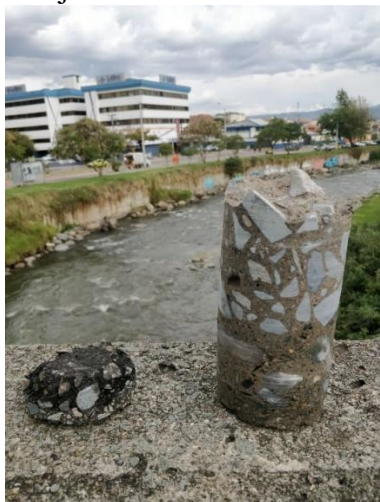
Núcleo extraído del tablero

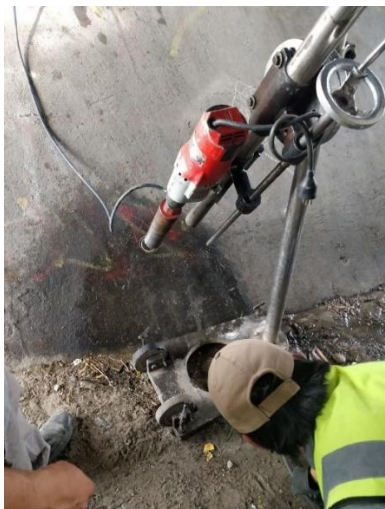
Extracción de núcleos en el arco

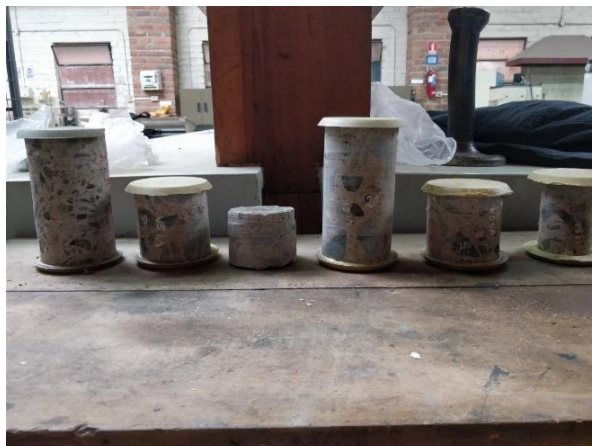
Núcleos extraídos
