UNIVERSIDAD DE CUENCA

Evaluación vial y alternativas de rehabilitación para la vía Azogues - San Miguel de Porotos – Jatumpamba

Trabajo de titulación previo a la
obtención del título de Magíster en
Ingeniería en Vialidad y Transportes

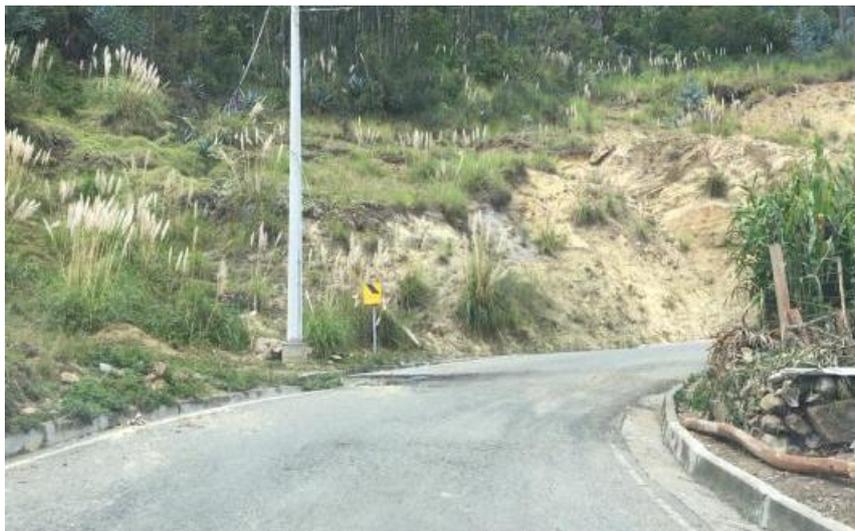
Figura 2. Deterioro de la vía Azogues – San Miguel de Porotos – Jatumpamba.

En la actualidad, las entidades públicas no disponen de la liquidez necesaria para ejecutar todas las actividades necesarias para mantener la integridad de las vías, entre otros factores, como la falta de un plan de mantenimiento y/o rehabilitación de la vía, en la actualidad, la misma presenta hundimientos, desprendimientos de agregados, grietas y deformaciones en la estructura de la vía, como se observa en Figura 2. Es por ello que, existe la imperiosa necesidad de realizar la evaluación de la estructura del pavimento y presentar alternativas para su posterior planificación y ejecución.

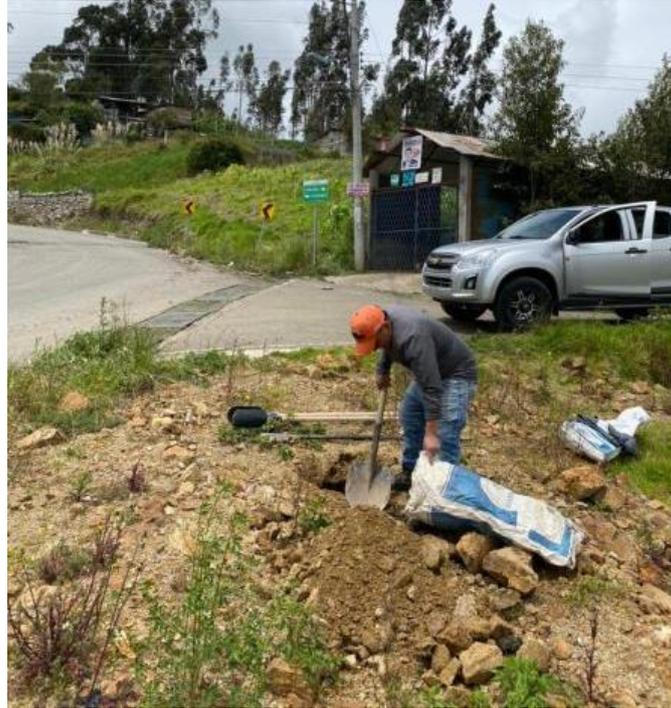
Figura 33: Obtención de muestra de suelo para realizar ensayos, abscisa 4+792.

La clasificación del suelo se establece como arcilla (CH) de acuerdo al sistema unificado de clasificación de suelos (SUCS) y como A-7-6 de acuerdo a la AASHTO y un índice de grupo (IG) de 17. El contenido de agua en la muestra analizada fue del 11.41%, sin embargo, durante el ensayo se determinó que el contenido óptimo de agua es de 17.31%, lo que significa que el suelo se encontró húmedo y con una humedad menor a la óptima necesaria para alcanzar la densidad seca máxima con un valor de 1.746 kg/m³.

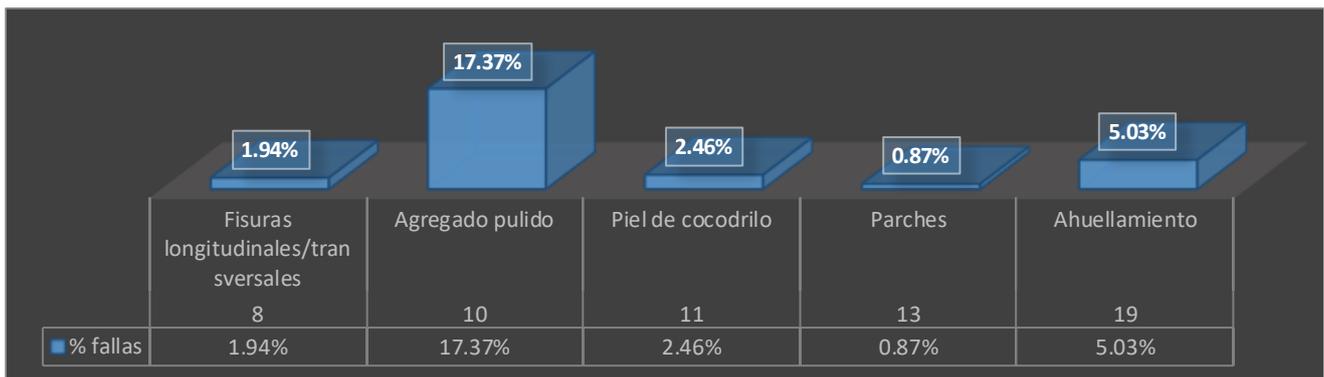
Figura 56: Porcentaje de fallas existentes en el tramo 15.

En el Tramo 15 de análisis se encontraron fisuras longitudinales, transversales, parches, se observó también ahuellamiento y piel de cocodrilo, además se constató que el agregado pulido se presenta, pero con un nivel de severidad bajo, fallas que se muestran a continuación en la Figura 56 de acuerdo a su porcentaje de exposición:

A partir de la Figura 56 se establece que la falla de agregado pulido predomina con un 17.37%, la falla de ahuellamiento con un 5.03%, seguidamente la falla de piel de cocodrilo con un 2.46%, la falla de fisuras longitudinales – transversales con un 1.94%, parches con un 0.87%.

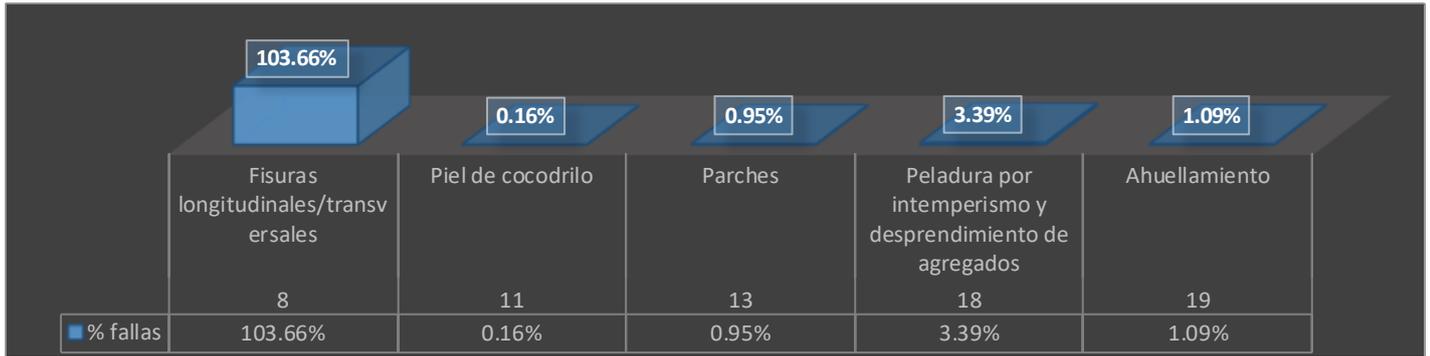
Figura 57: Porcentaje de fallas existentes en el Tramo adicional 1.

En el Tramo adicional 1 se encontraron fallas como piel de cocodrilo, parches, ahuellamiento, fisuras y peladura por intemperismo, mismas que de acuerdo a su nivel y porcentaje de exposición se muestran a continuación en la Figura 57:

Se observa que la falla de fisuras longitudinales – transversales predomina con más del 100%, la falla de peladura por intemperismo y desprendimiento de agregados con un 3.39%, seguidamente la falla de ahuellamiento con un 1.09%, la falla de parches con un 0.95%, piel de cocodrilo con un 0.16%.

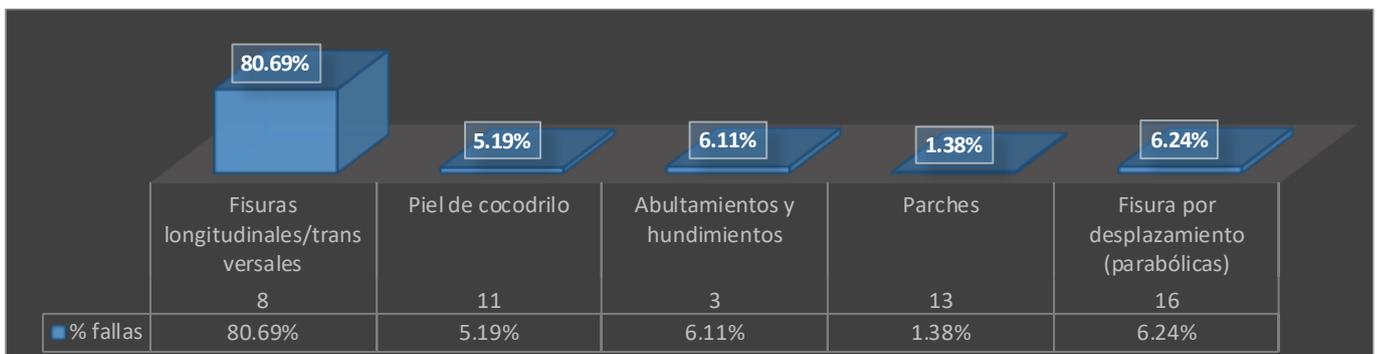
Figura 62: Porcentaje de fallas existentes en el tramo adicional 6.

En el Tramo adicional 6 de análisis, se encontró piel de cocodrilo, hundimientos, parches y fisuras, fallas que de acuerdo a su nivel de exposición se muestran a continuación en la Figura 62:

En la Figura 62 se comprueba que la falla de fisuras longitudinales – transversales predomina con el 80.69%, la falla de fisura por desplazamiento (parabólicas) con un 6.24%, abultamientos y hundimientos con un 6.11%, seguidamente la falla de piel de cocodrilo con un 5.19% y parches con un 1.38%.

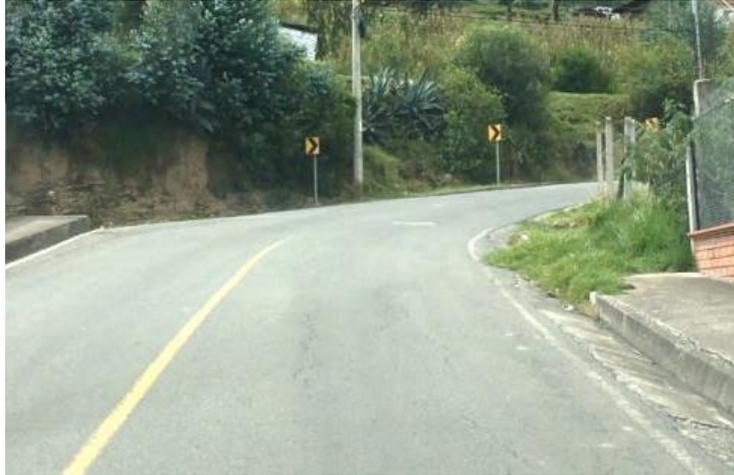
Figura 71: En la abscisa 0+223, se requiere ejecutar actividades de mantenimiento preventivo.

En la Figura 71 se puede constatar que ese sitio claramente requiere que se corte la vegetación excesiva que está presente en la vía.

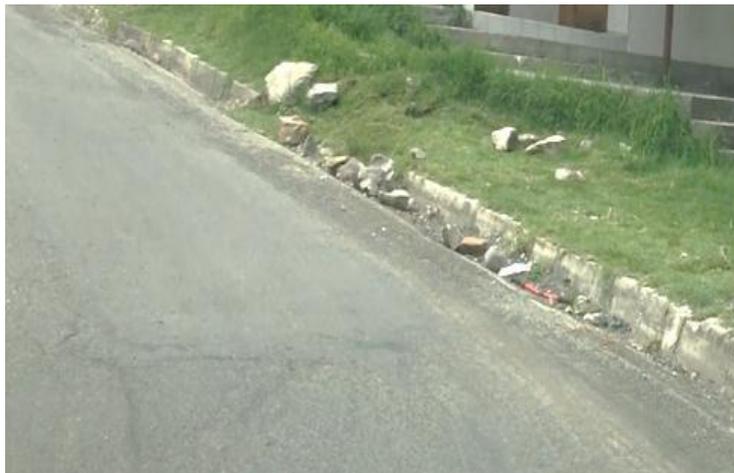
Figura 72: En la abscisa 0+440, se requiere ejecutar actividades de mantenimiento preventivo.

En la Figura 72 se distingue claramente que en esa zona se debe realizar la limpieza de escombros que se ubican en las cunetas, lo que evitaría que el sistema de drenaje vial se vea afectado.

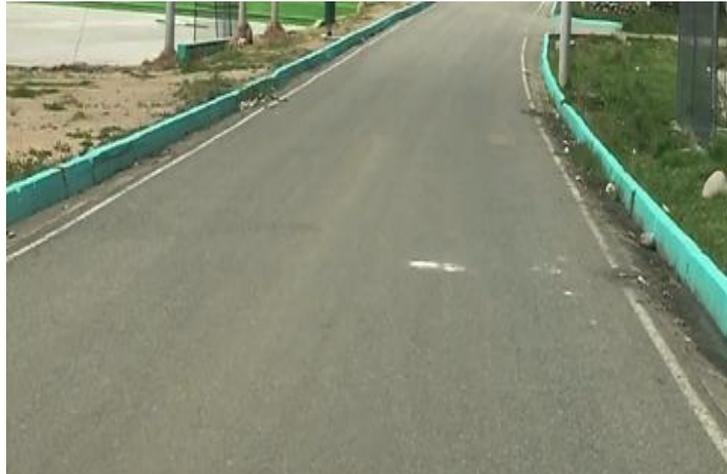
Figura 73: En la abscisa 6+820, se requiere ejecutar actividades de mantenimiento preventivo.

En la Figura 73 se muestra también que ese sitio necesita una limpieza de escombros que se ubican en las cunetas, lo que evitaría que el sistema de drenaje vial se vea afectado.

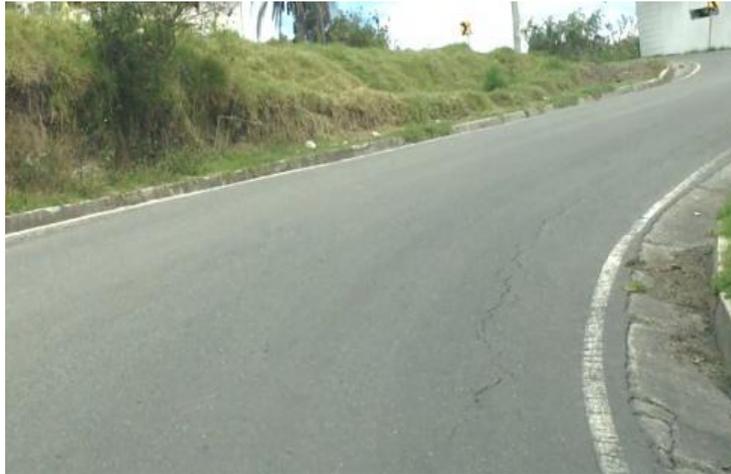
Figura 74: En la abscisa 0+365 se requiere ejecutar actividades de mantenimiento periódico.

En la Figura 74 se aprecia claramente que en ese sitio se debe realizar un sello de las grietas que se presentan.

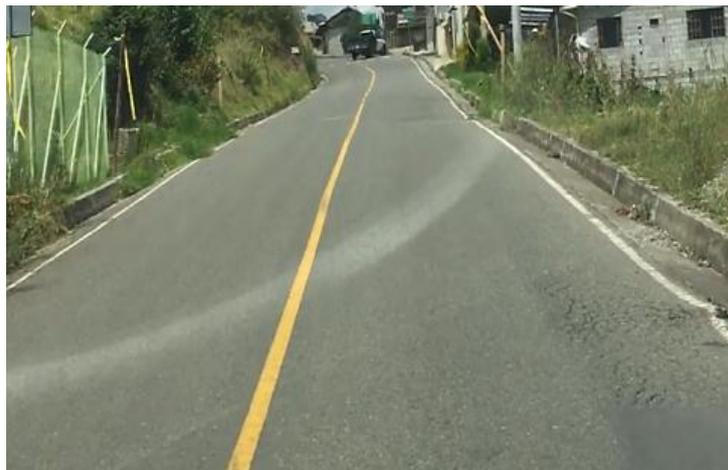
Figura 75: En la abscisa 3+290, se requiere ejecutar actividades de mantenimiento periódico.

En la Figura 75 se observa que esa zona requiere de un bacheo asfáltico superficial.

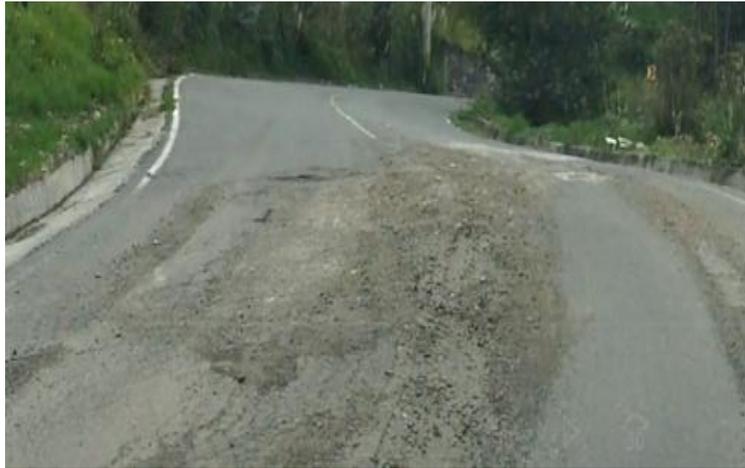
Figura 76: En la abscisa 5+550, se requiere ejecutar actividades de mantenimiento periódico.

A partir de la Figura 76 se establece que ese sitio necesita un bacheo asfáltico profundo.

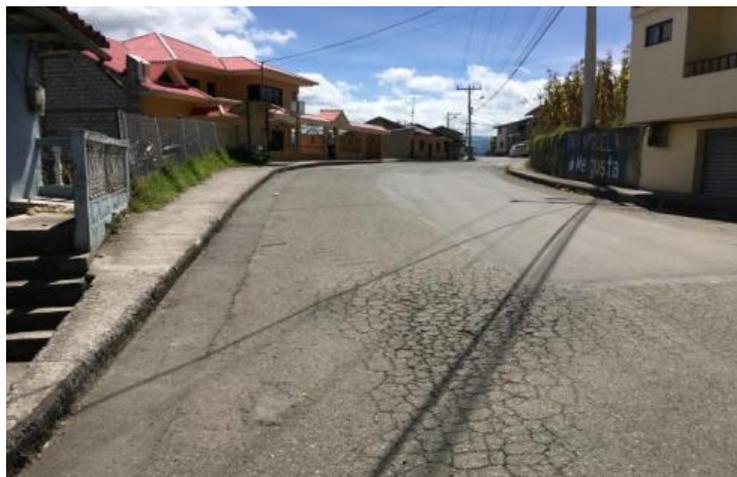
Figura 77: En la abscisa 3+800, se requiere ejecutar actividades de mantenimiento correctivo.

En la Figura 77 se observa claramente que en ese sector se debe colocar un tratamiento superficial bituminoso.

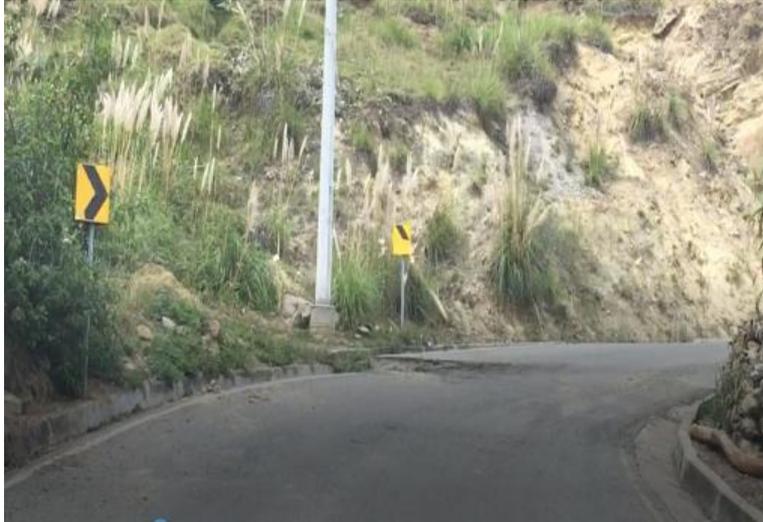
Figura 79: En la abscisa 4+570, se requiere ejecutar actividades de reconstrucción.

En la Figura 79 se observa claramente que en ese sector se debe realizar una reconstrucción de la estructura vial, utilizando geotextil, materiales estabilizados y mejorando el sistema de drenaje con la construcción también de drenes que eviten la afección a la plataforma nueva.

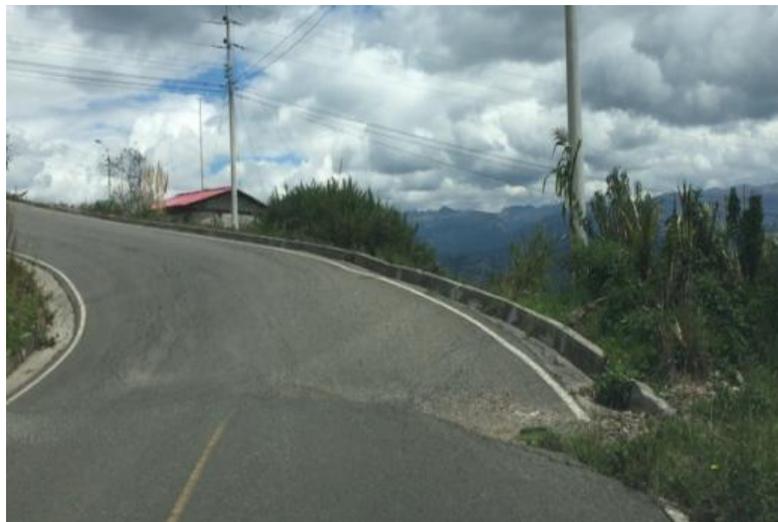
Figura 80: En la abscisa 4+745, se requiere ejecutar actividades de reconstrucción.

En la Figura 80 se aprecia claramente que en ese sitio se debe reconstruir la plataforma vial, de igual manera que en la abscisa 4+570 mostrado en la Figura 79.

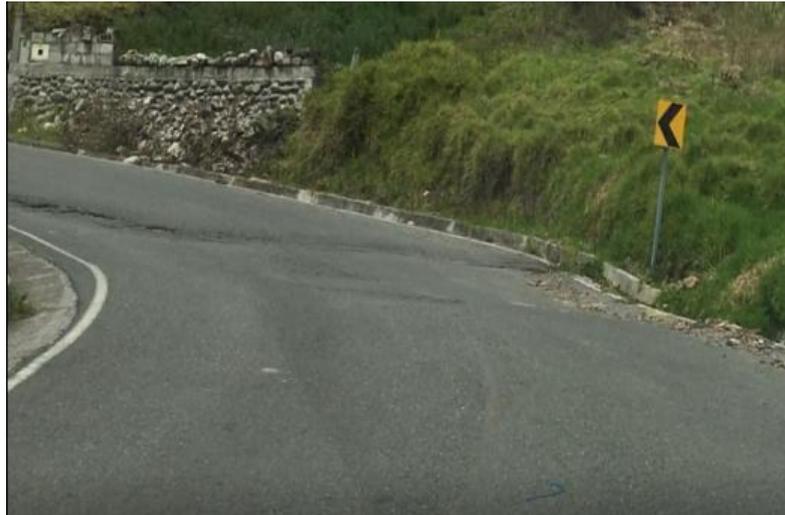
Figura 81: En la abscisa 4+775, se requiere ejecutar actividades de reconstrucción.

De igual manera, en la Figura 81 se puede notar claramente que ese sitio necesita una reconstrucción vial.

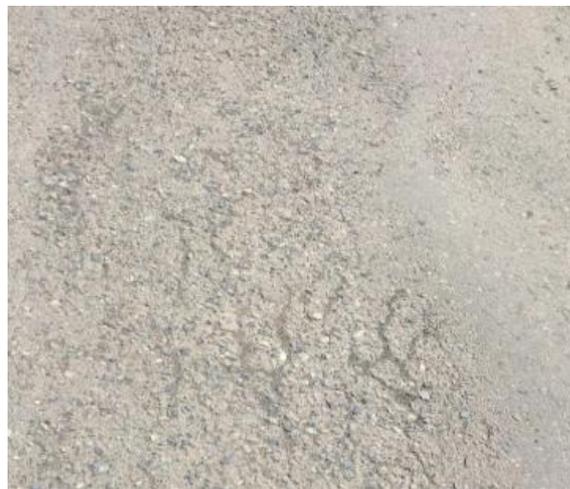
Fisuras / Agregado Pulido

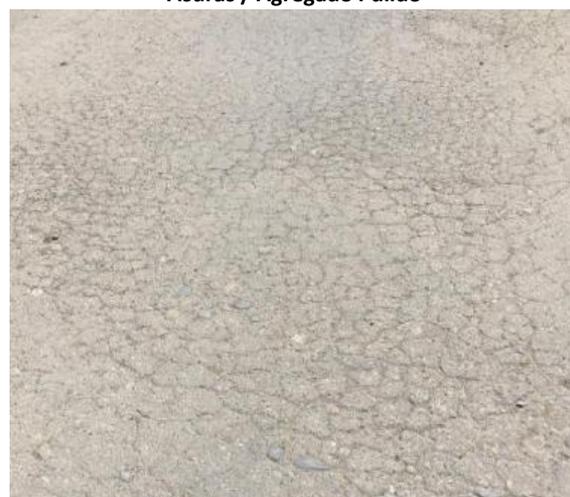
Piel de cocodrilo

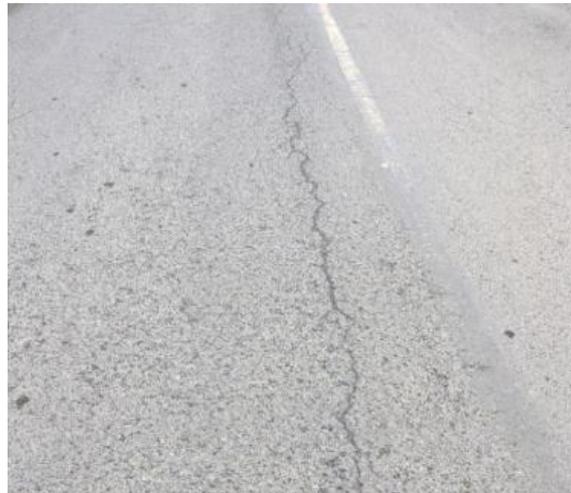
Fisuras

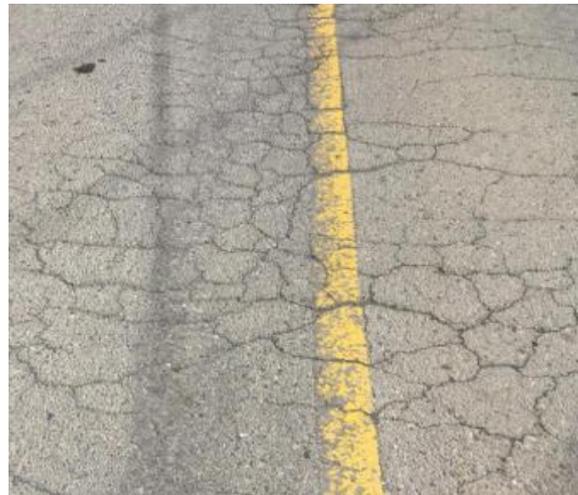
Piel de cocodrilo

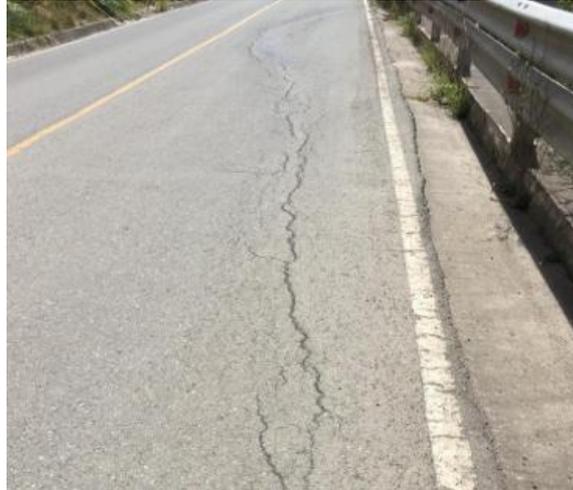
Fisuras por desplazamientos / Longitudinales

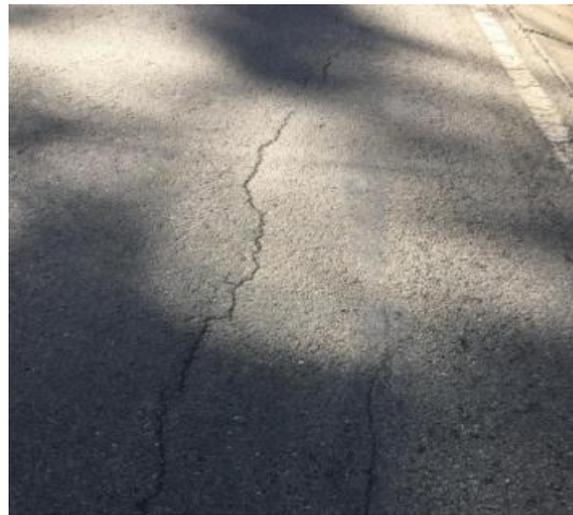
Fisuras longitudinales

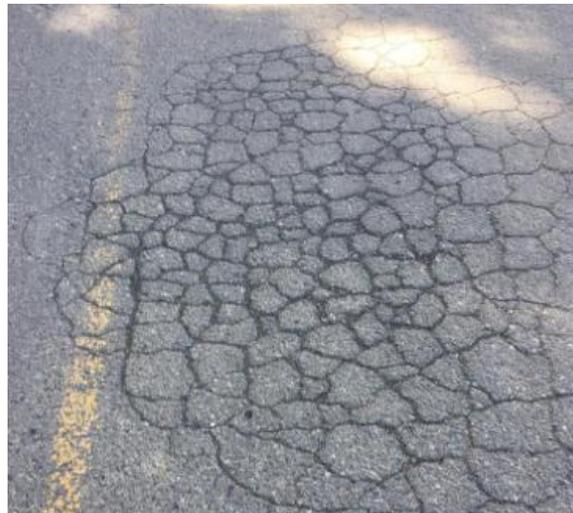
Piel de cocodrilo

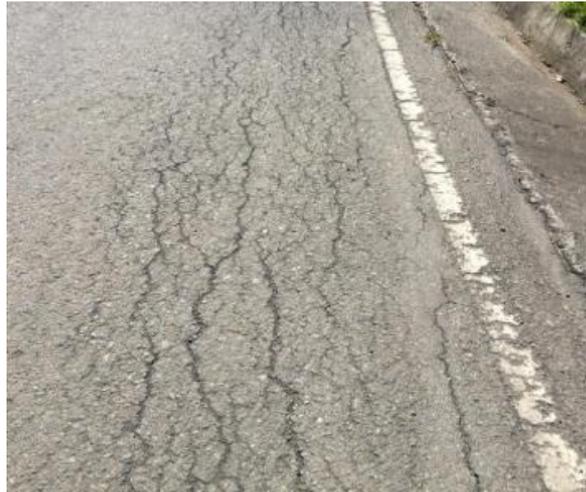
Fisuras

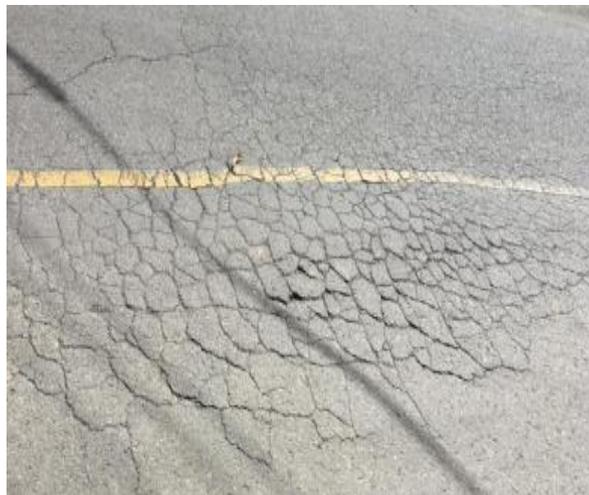
Piel de cocodrilo

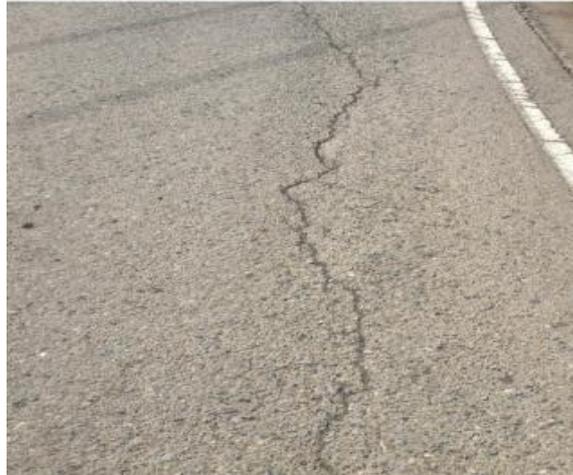
Fisuras

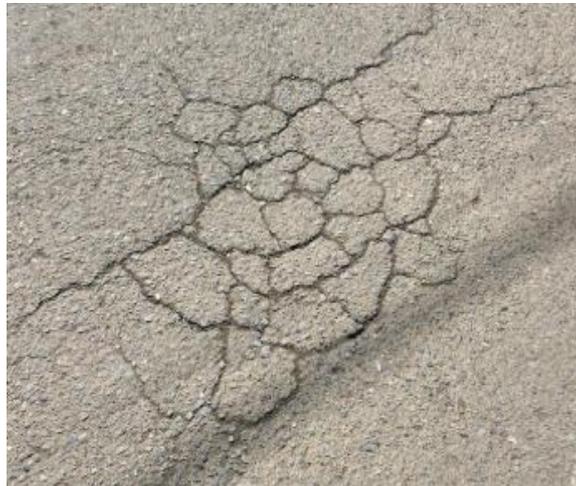
Piel de cocodrilo

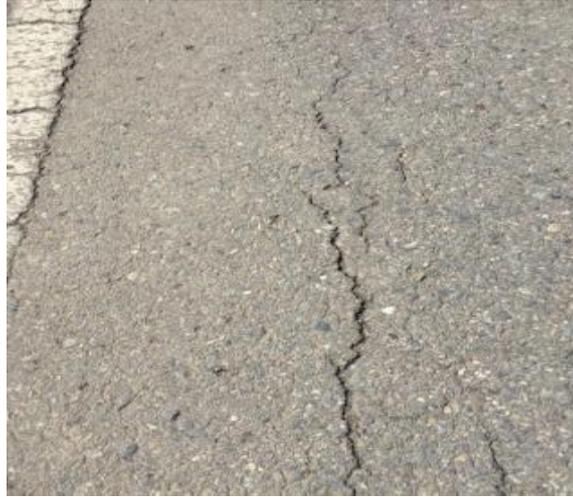
Fisuras

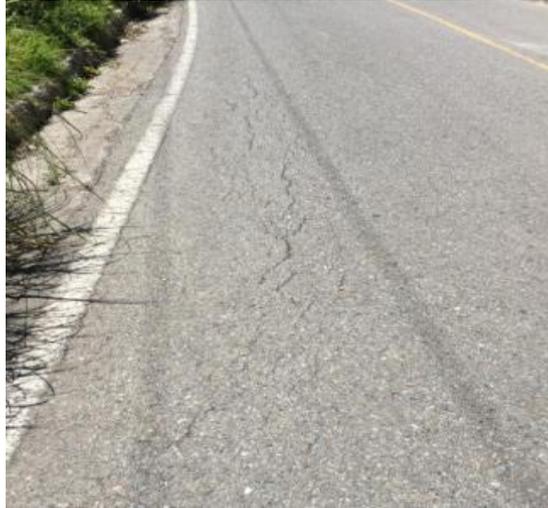
Fisuras

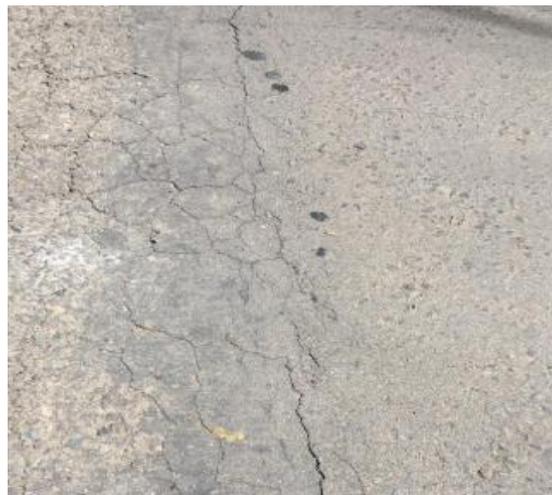
Parches / Piel de cocodrilo

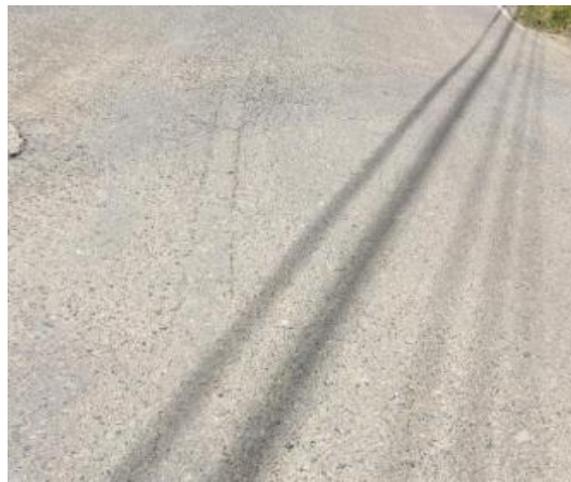
Fisuras

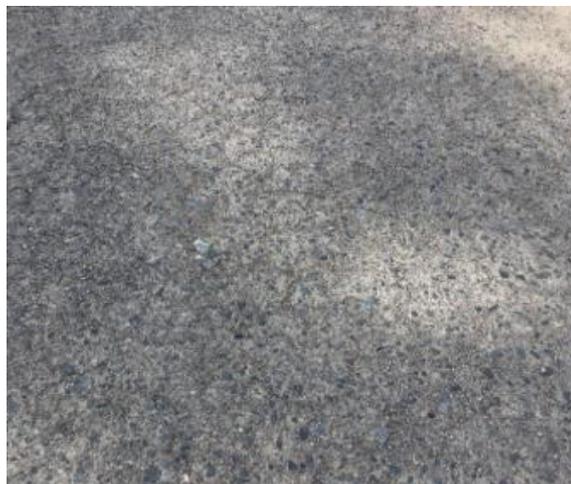
Agregado pulido

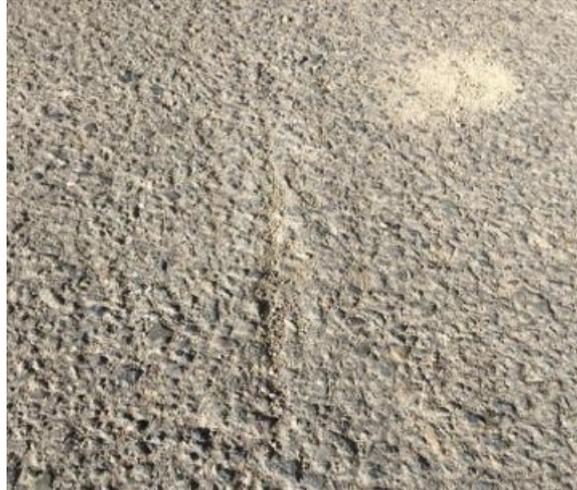
Agregado Pulido

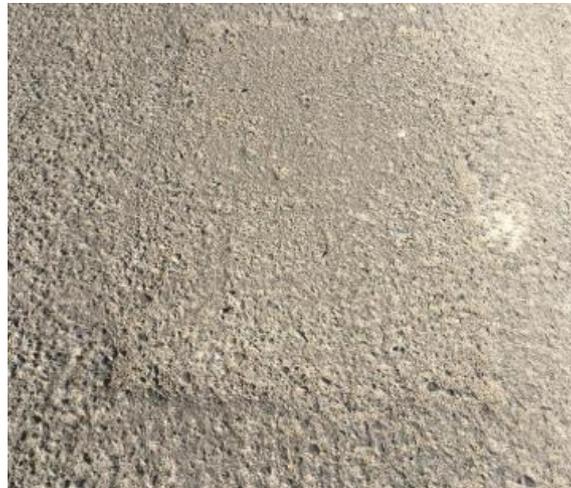
Fisuras en bloque

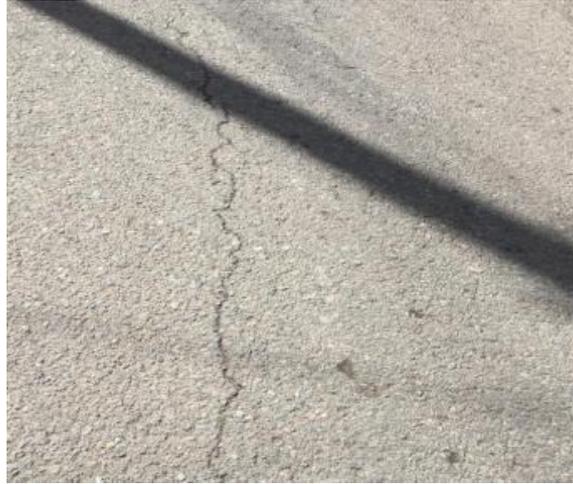
Fisuras

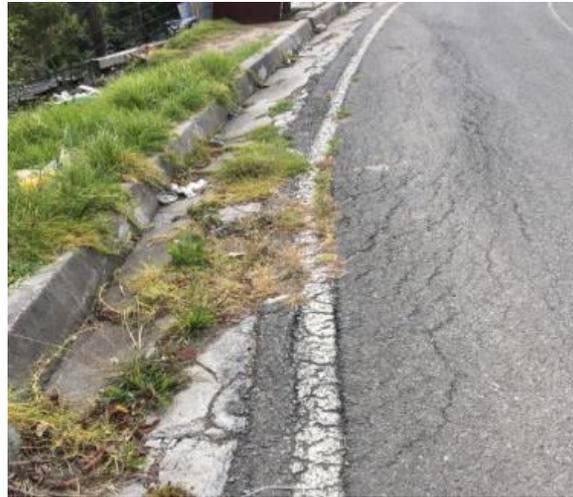
Fisura parabólica

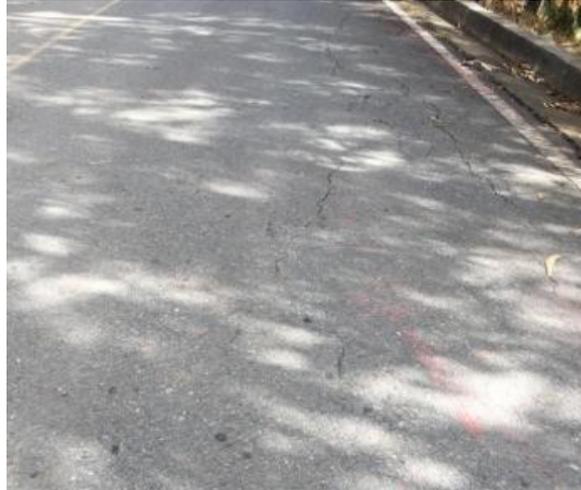
Fisuras

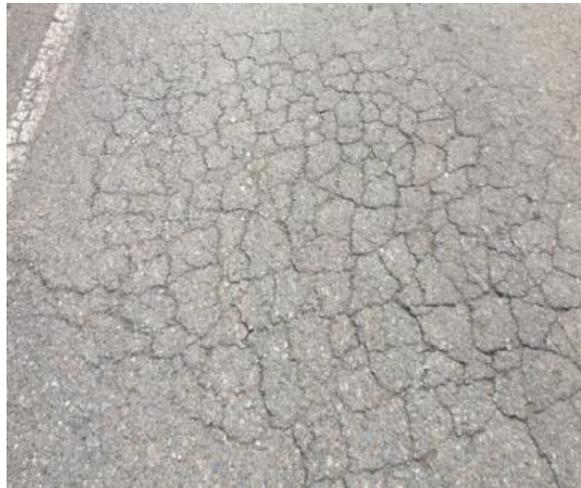
Piel de cocodrilo

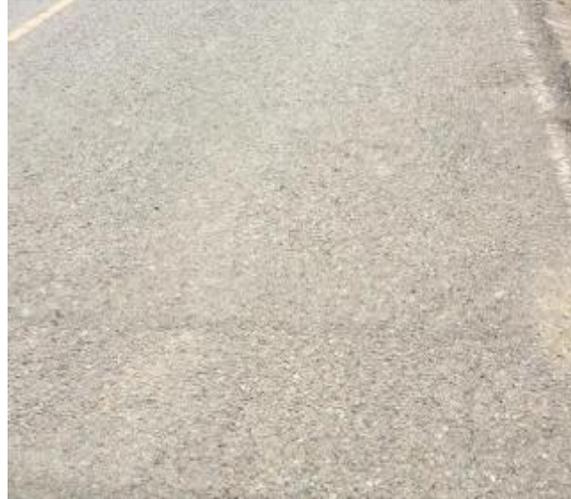
Agregado Pulido

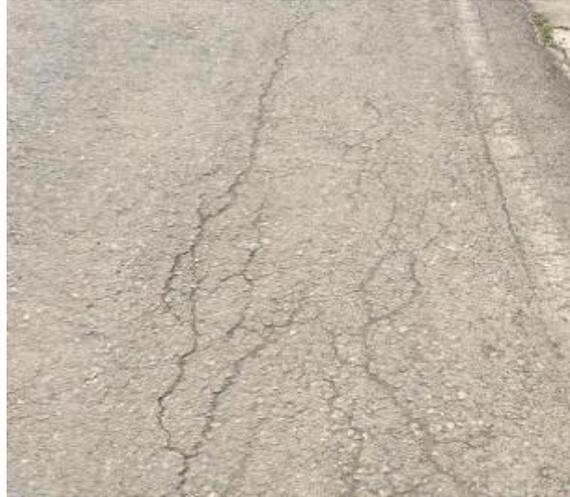
Fisuras

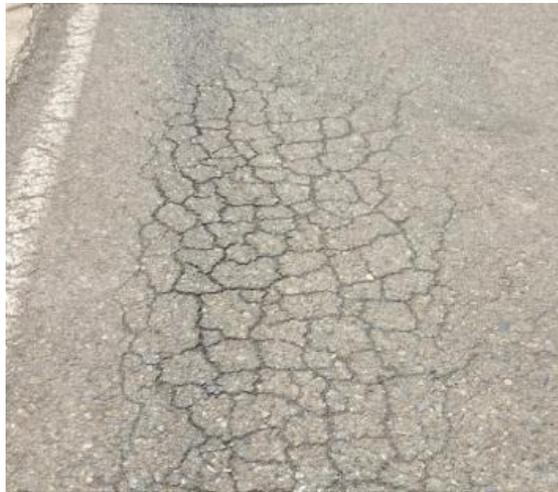
Piel de cocodrilo

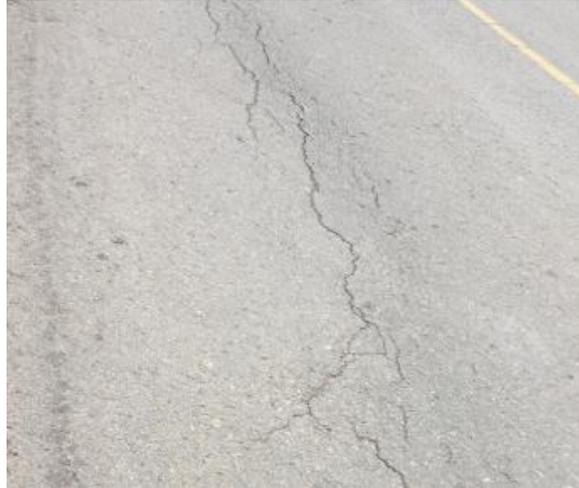
Fisuras

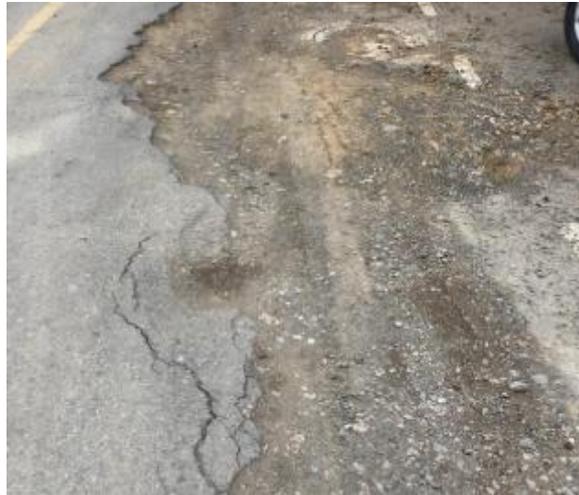
Peladura por intemperismo

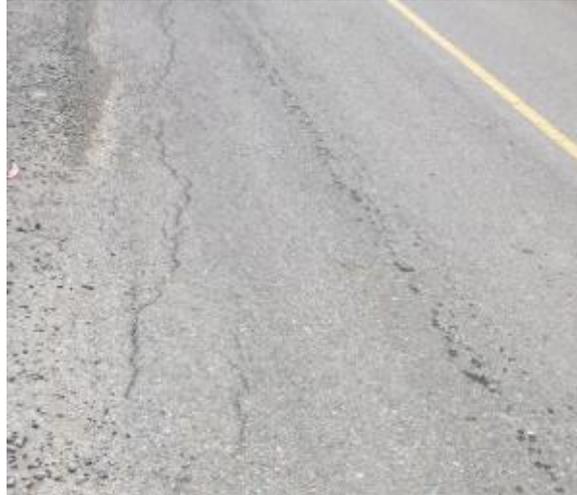
Fisuras

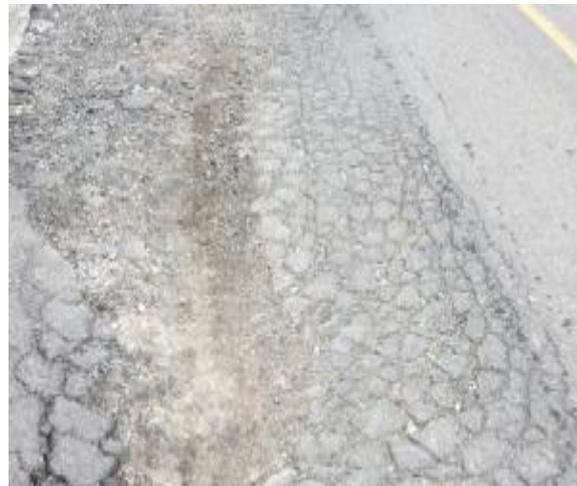
Peladura por intemperismo

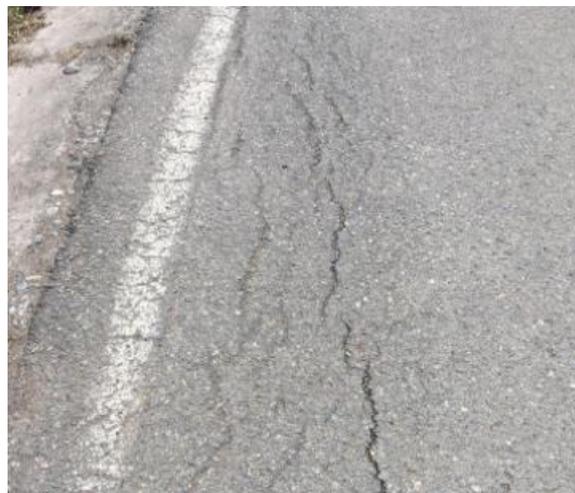
Fisuras

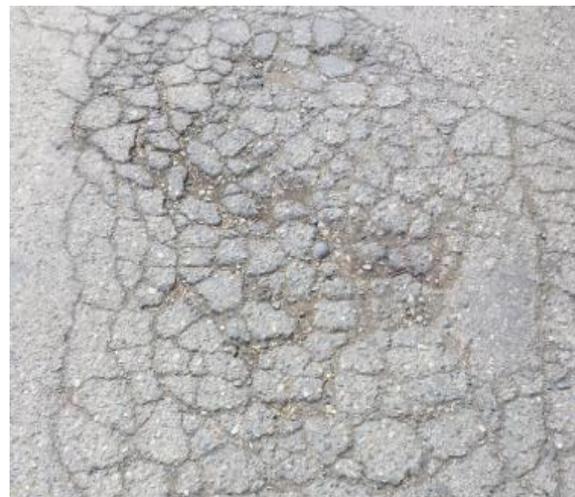
Piel de cocodrilo

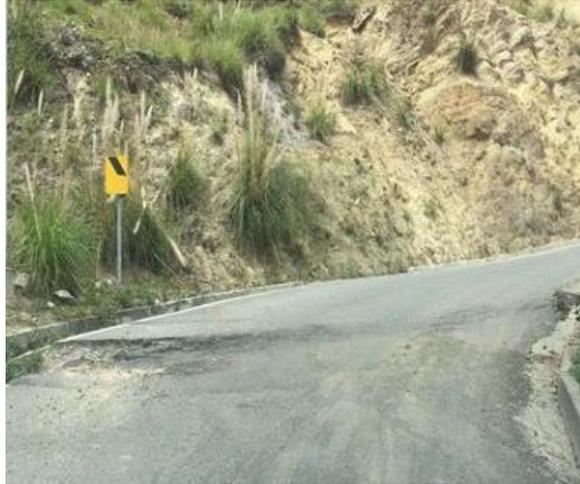
Fisuras / Hundimientos

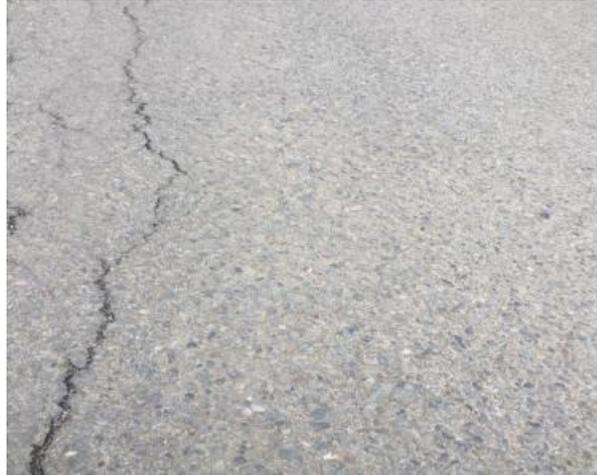
Fisuras

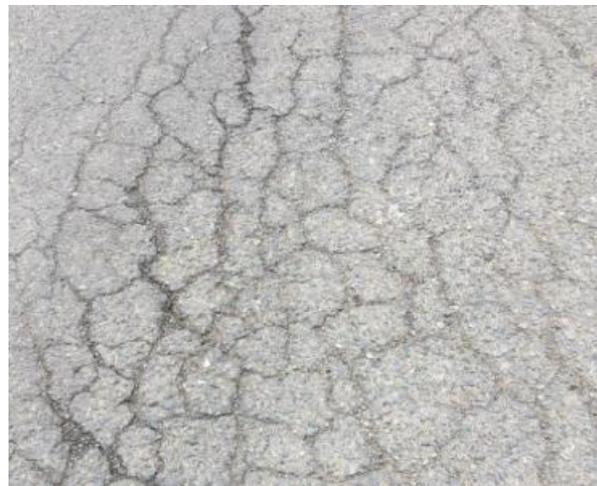
Piel de cocodrilo

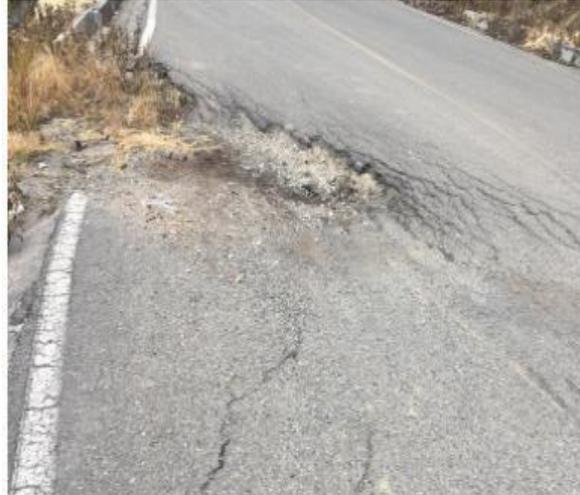
Fisuras / Hundimientos

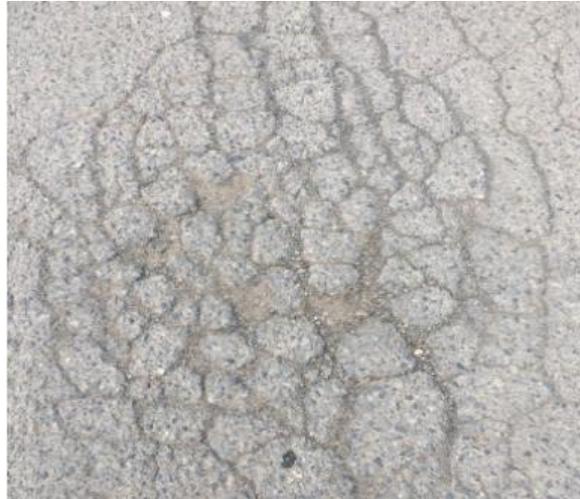
Piel de cocodrilo

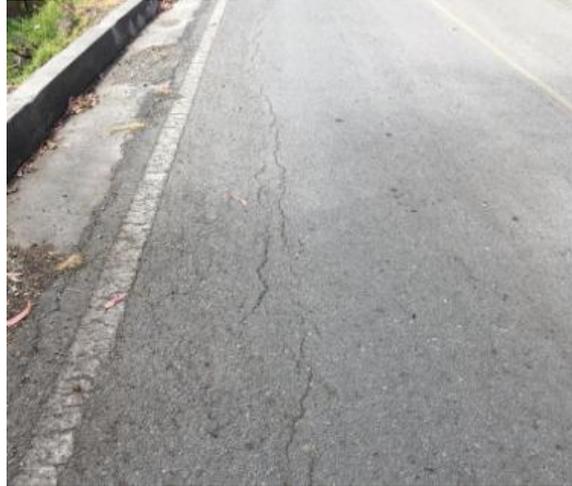
Fisuras

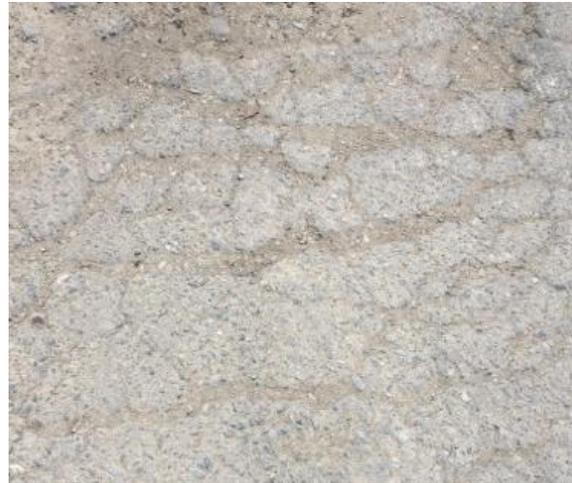
Piel de cocodrilo

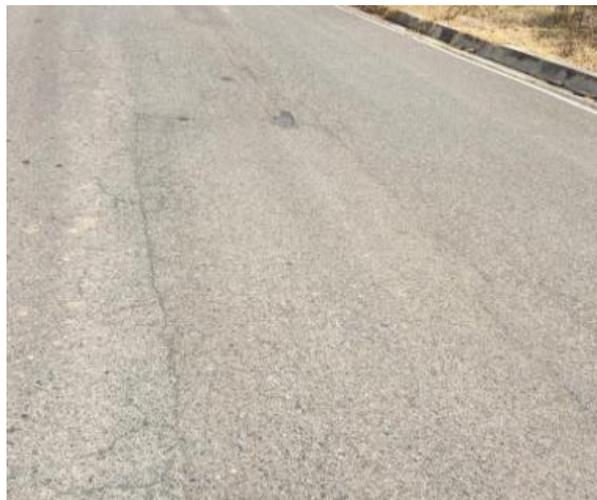
Fisuras

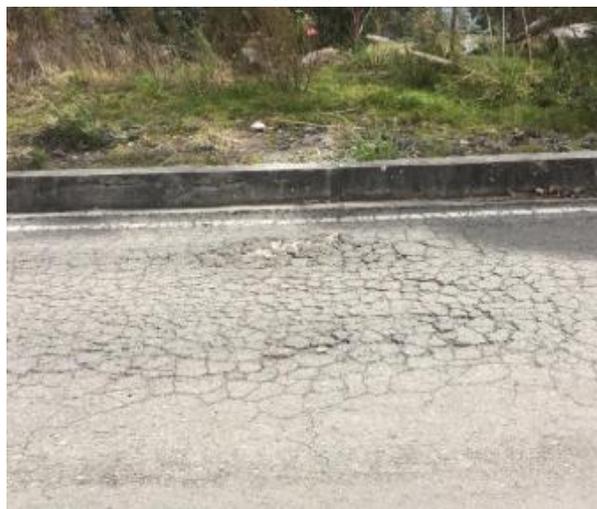
Piel de cocodrilo

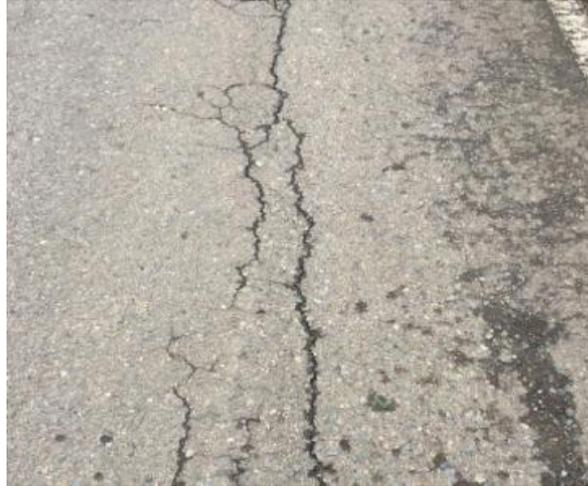
Fisuras

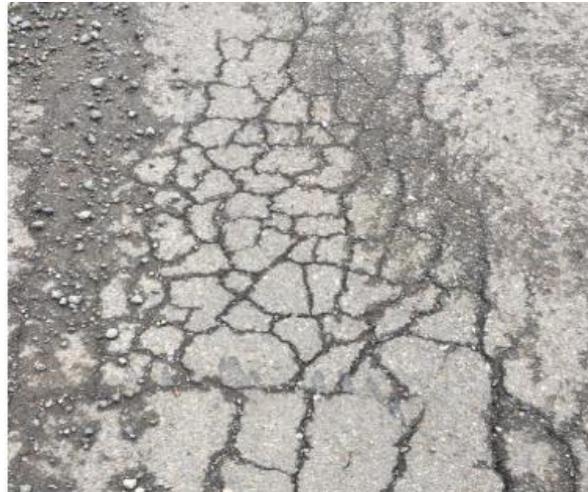
Piel de cocodrilo

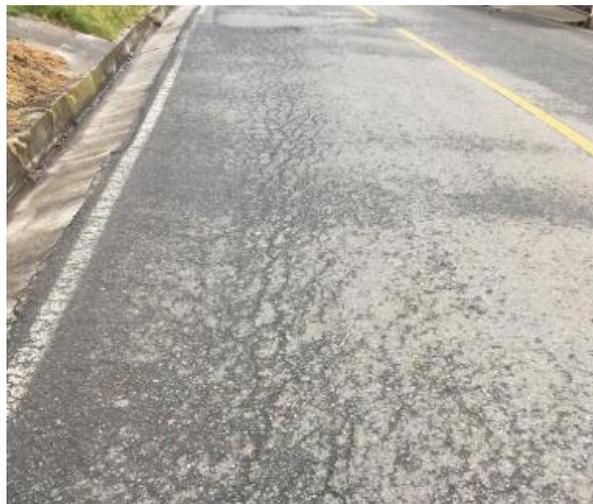
Fisuras

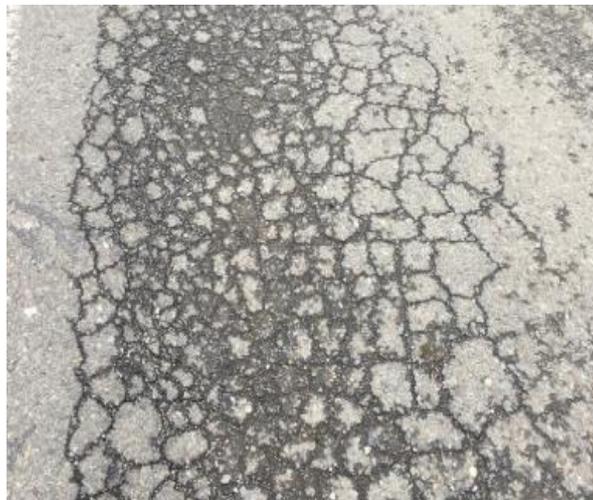
Piel de cocodrilo
